Aursundveien 268, 7372 GLÅMOS

# Tilstandsrapport

Enebolig  
Aursundveien 268, 7372 GLÅMOS  
RØROS kommune  
gnr. 19, bnr. 22

Befaringsdato: 12.03.2026    Rapportdato: 24.03.2026    Oppdragsnr.: 11741-1679    Eiendomsverdi ref nr: DZ7306

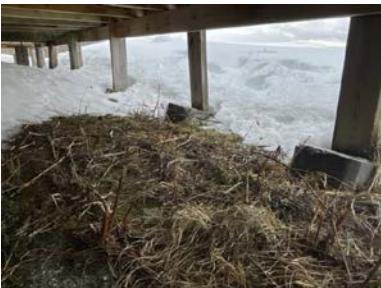
Snødekt verandagulv

Skjevheter i fundamenter under innebygget veranda.

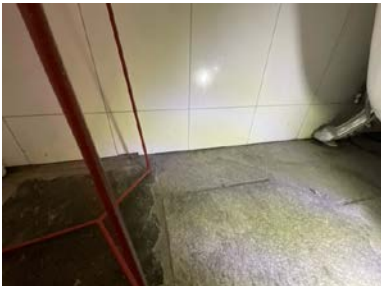
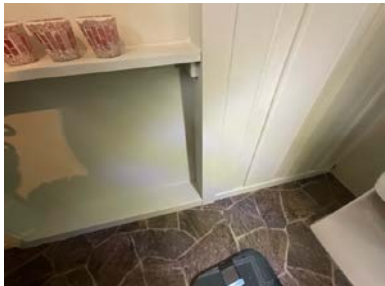
Dersom våtromsplatene og panelet ikke er montert fagmessig, kan dette medføre utettheter som øker risikoen for fuktinntrengning bak platene/panelet.  
Over tid kan dette føre til oppfukning av tilstøtende konstruksjoner, noe som kan resultere i råteskader og muggvekst over tid.

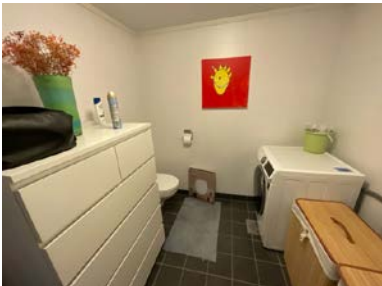
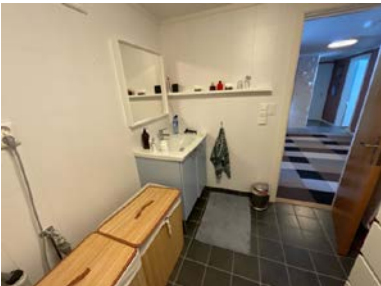
Rommet har innredning med nedfelt servant, veggmontert toalett og opplegg for vaskemaskin. Utstyr i rommet fremstår med normal slitasje. En skapdør i servantskap bør justeres.
