Tilstandsrapport

Enebolig

Nørstegard 17, 3656 ATRÅ

Befaringsdato: 15.03.2026

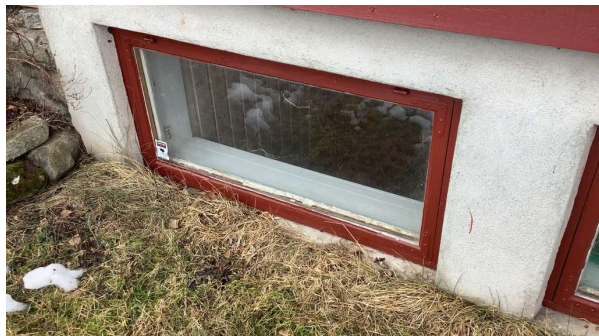
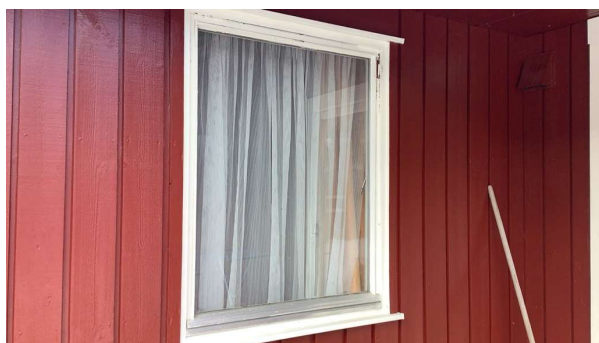
- Det må påregnes noe vedlikehold og at enkelte vinduer må skiftes ut.

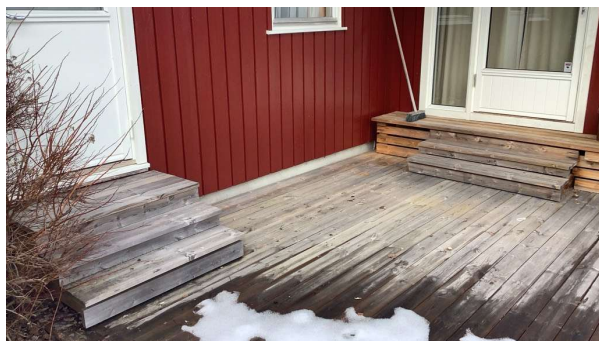
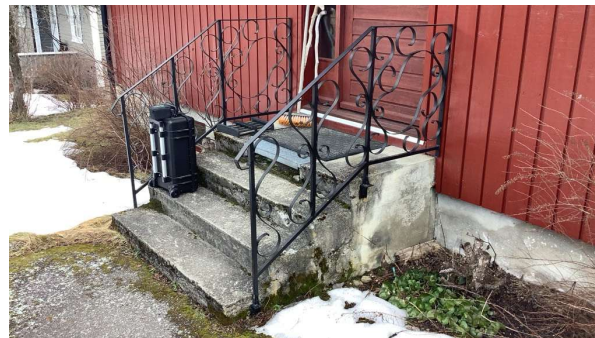
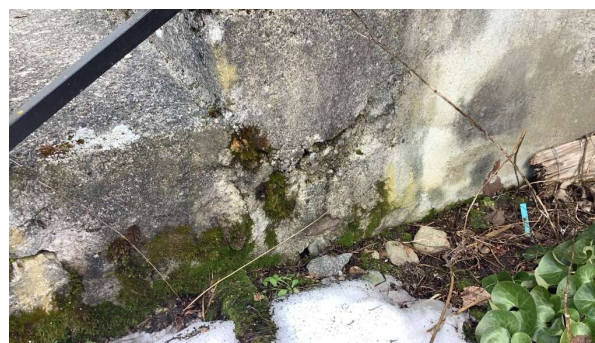
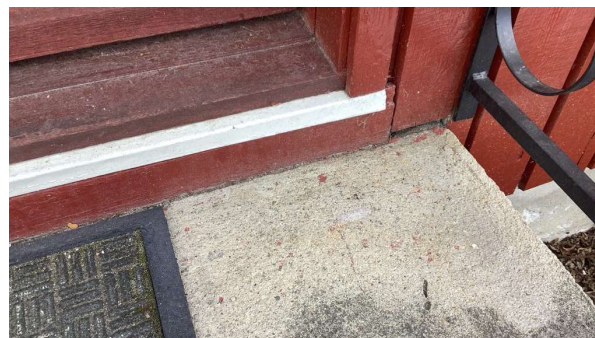
TG 3 Andre utvendige forhold

Betongtrappen bør flyttes eller det bør monteres beslag mellom trapp og trekledning for å hindre fuktopptak og råteskader på kledningen. Konsekvensen av manglende tiltak er økt risiko for råte og skader på trekledningen, som kan føre til kostbare reparasjoner.

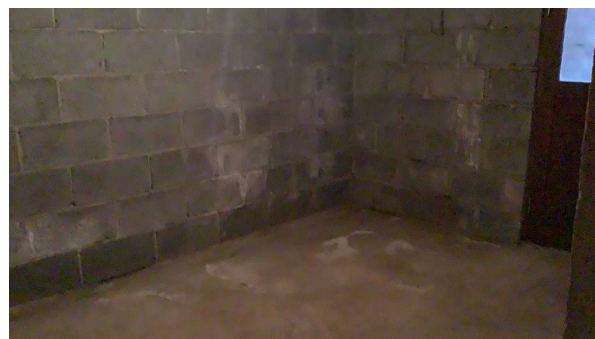
Det bør gjennomføres ytterligere undersøkelser for å kartlegge årsaken til det høye fuktnivået og omfanget av fuktgjennomtrengingen i kjellermuren.

Tiltak for å utbedre fuktproblemet bør iverksettes for å unngå utvikling av råte, mugg og skader på konstruksjonen, samt redusere risiko for dårlig innelima.

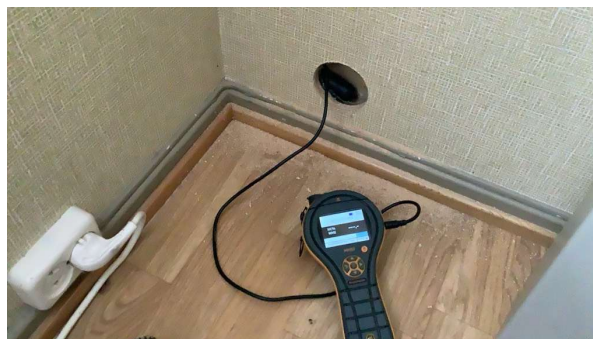
KJELLER > BAD

Plast på innerveggen bør fjernes og konstruksjonen utbedres ved en eventuell renovering, for å unngå risiko for kondensskader, fukt og råte i veggen.

Feil utførelse kan føre til skjulte fuktskader over tid.

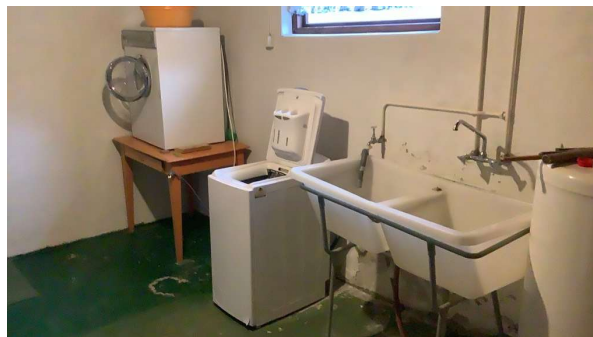
- Våtrommet må totalrenoveres. Alle forhold med tettesjikt, våtsone, sluk m.m. må dokumenteres.
- Manglende oppgradering av våtrommet medfører høy risiko for at konstruksjonene ikke vil tåle vanlig bruk av vann eller lekkasjer. Selv om det er dusjkabinett, er det fortsatt en betydelig risiko for at våtrommets konstruksjoner ikke tåler lekkasjer. Dette kan føre til fuktskader på tilstøtende konstruksjoner.

Kostnadsestimat: 100 000 - 200 000

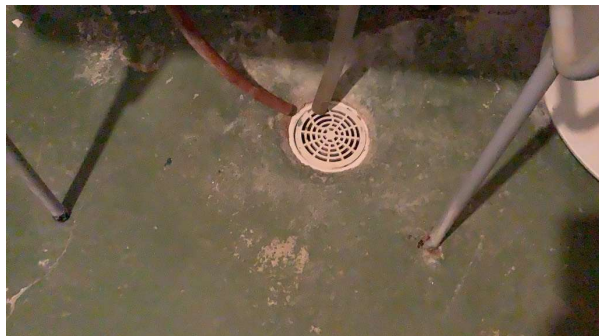
KJELLER > VASKEROM

! TG IU Tilliggende konstruksjoner våtrom

- De påviste skader må utbedres.
- Påviste skader må utbedres.
- Det må påregnes lokal utbedring/utskiftning.

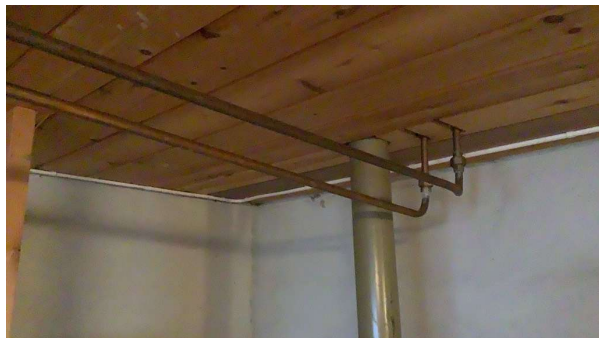
TG 2 Avløpsrør

- I forbindelse med oppgradering av våtrom vil det være naturlig med utskiftning av rør.
- Tidspunkt for utskiftning av avløpsrør nærmer seg.
- Eldre avløpsrør har blant annet større sannsynlighet for lekkasjer, noe som kan føre til omfattende og kostbare vannskader i boliger.

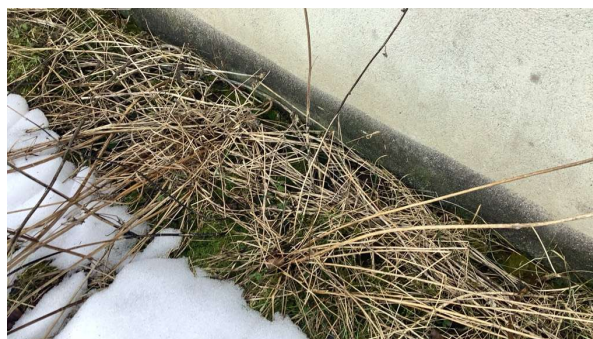
Manglende tiltak kan føre til økte fuktproblemer, skader på bygningsmaterialer og redusert innemiljø.

Kostnadsestimat: 200 000 - 500 000

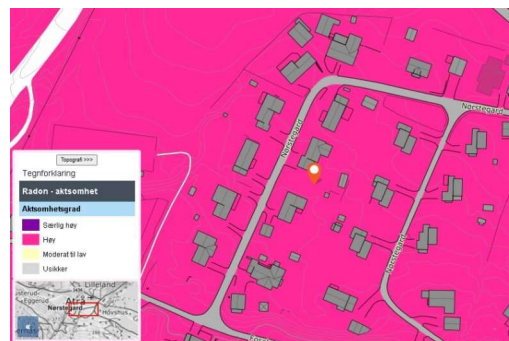
Vinduer i kjellerstue ivaretar ikke krav som godkjent rømningsvei. Rømningsvindu må ha fri åpning på minst 0,5m i bredde og 0,6m i høyde når det er i åpen stilling

- Innhent nytt røykvarslerutstyr.
- Det bør gjennomføres radonmålinger.
- Rekkverk for utvendige trapper må monteres for å lukke avviket.
- For å avklare omfanget av avvik ved rømningsveier bør det innhentes en brannteknisk vurdering.
