Nørstegard 17, 3656 ATRÅ

**Romslig enebolig med dobbel  
garasje og attraktiv beliggenhet på  
Nørstegard - Renoveringsobjekt**

Befaringsdato: 15.03.2026    Rapportdato: 23.03.2026    Oppdragsnr.: 20330-1673    Eiendomsverdi/PropCloud ref nr: DX2133

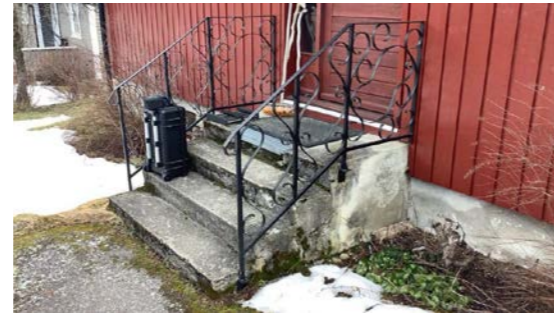
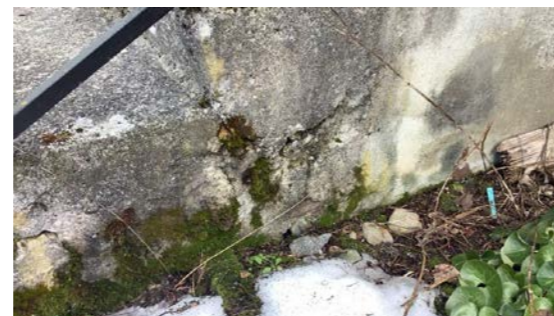
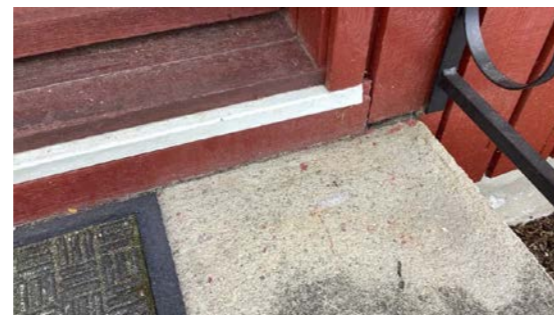
### TG 3 Andre utvendige forhold

- Det er avvik:

**Kostnadsestimat: 20 000 - 100 000**

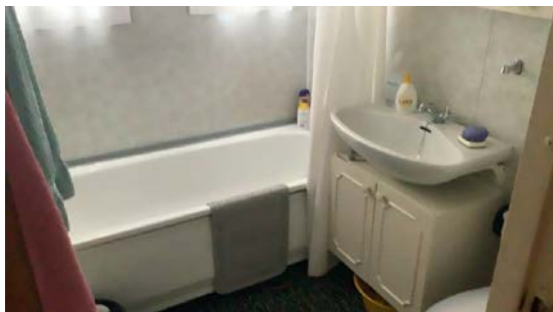
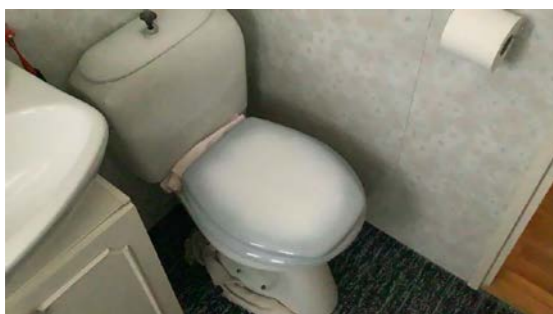
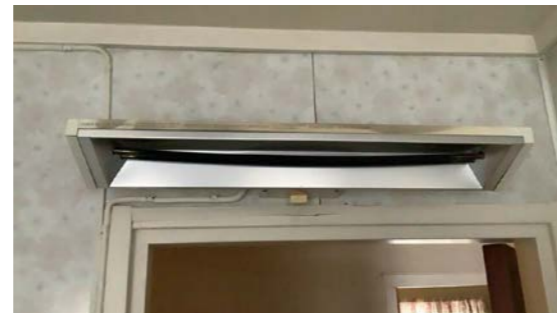
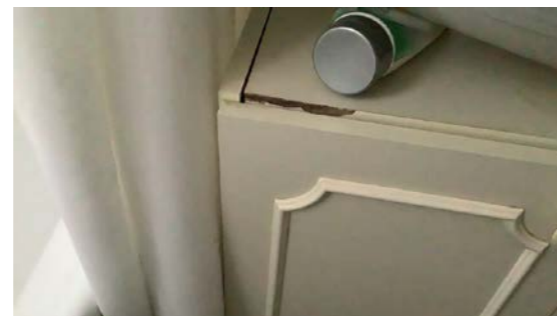
Det er observert skader på innredning, toalett, servant og plater på vegg.

Skader på innredning, toalett, servant og veggplater kan føre til lekkasjer, fuktskader og redusert brukssikkerhet dersom tiltak ikke iverksettes.

Kostnadsestimat: 200 000 - 500 000

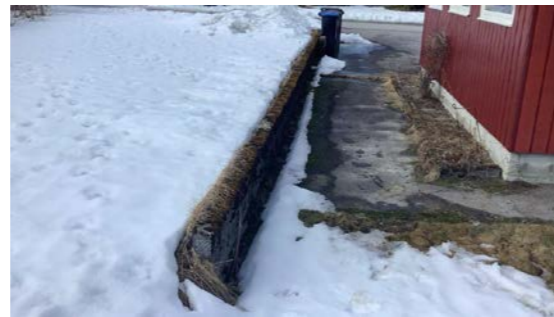
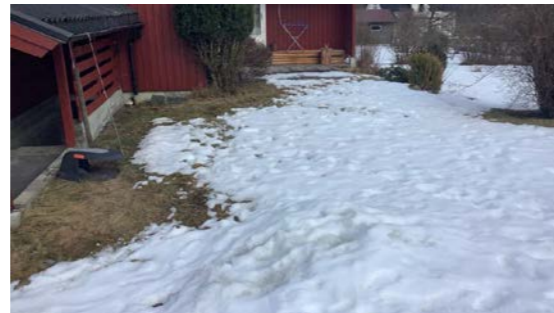
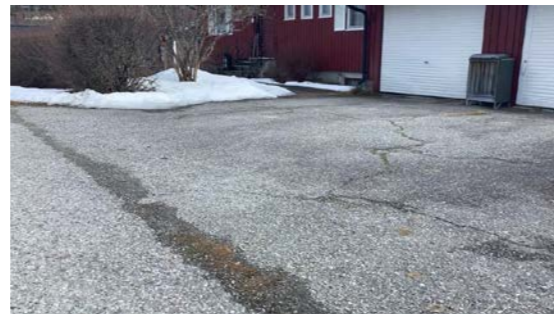
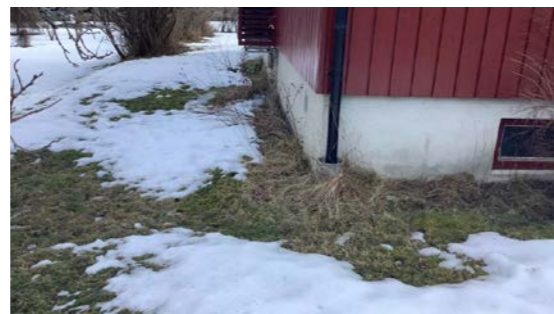
## TG 2 Utvendige vann- og avløpsledninger

Det anbefales å kontrollere tilstanden på utvendige vann- og avløpsledninger, da mer enn halvparten av forventet brukstid er passert. Dersom ledningene ikke fungerer som de skal, kan det oppstå lekkasjer, driftstans eller vannskader, noe som kan medføre kostbare reparasjoner.

- Det er ikke behov for utbedringstiltak siden anlegget fungerer i dag, men ut ifra alder kan skader plutselig oppstå på eldre anlegg.
