Tilstandsrapport

Kjedehus

Refsnesskogen 48G , 1512 MOSS

Befaringsdato: 16.04.2026

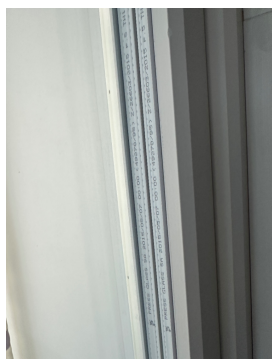
TG 2 Dører

- Det er påvist avvik rundt innsettingsdetaljer.
- Det er påvist dører som er vanskelig å åpne eller lukke.

Balkongdørhåndtakene er noe trå å åpne, noe som kan tyde på behov for justering eller smøring. Terrassedør mangler beslag i underkant. Manglende beslag gir redusert beskyttelse mot fukt og værpåvirkning, men blir noe skånet av overbygget.

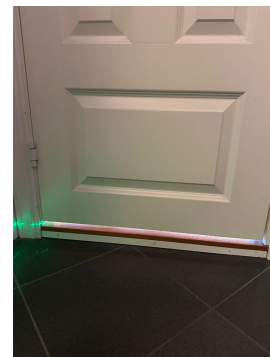
! TG 0 Tilliggende konstruksjoner våtrom

Det ble foretatt hulltaking i tilstøtende vegg fra stue for kontroll av konstruksjonen. Det ble ikke registrert unormale forhold, og måleresultatene viste tørre verdier uten utslag på forhøyet fukt. Hulltakingen er etter utført kontroll plombert med plastlokk.
