# Tilstandsrapport

Enebolig

Ramsland 10, 4521 LINDESNES

Befaringsdato: 09.12.2025

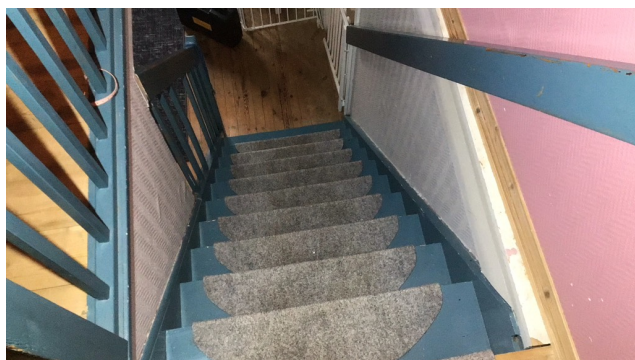
-Trappen fungerer som trapp til loft men oppfyller ikke dagens krav til trapp mellom boligrom, vurder utskifting

-Det bør gjøres tiltak for å øke frihøyden i trappeløpet

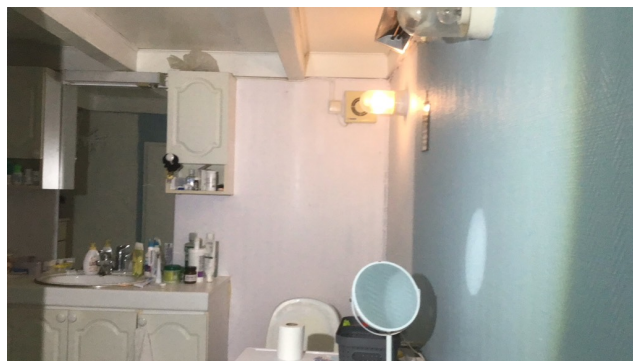
Plastsluk med belegg under klemring ved dusj

Rommet har mekanisk ventilasjon

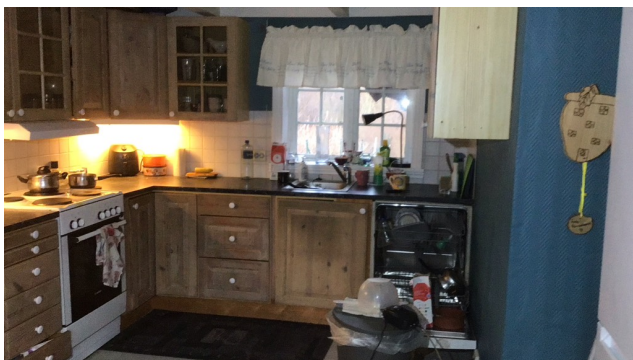
Innredning med profilerte fronter og laminerte benkeplater med fliser over kjøkkenbenk.  
Integrert med oppvaskmaskin.  
Det ble ikke registrert lekkasjevarsler eller komfyrvakt på kjøkkenet.  
Dette var ikke et krav på oppføringstidspunktet, men anbefales montert.  
Kjøkkenet har noe slitasjemerker alder tatt i betrakt
