Ramsland 10, 4521 LINDESNES

**Ramsland - Sjarmerende eldre  
bolig med båt plass. Sjøutsikt og  
kort vei ned til sjøen!**

Enebolig  
Ramsland 10, 4521 LINDESNES  
LINDSNES kommune  
gnr. 457, bnr. 26

Befaringsdato: 09.12.2025 Rapportdato: 17.12.2025 Oppdragsnr.: 20755-1371 Referansenummer: CT9950

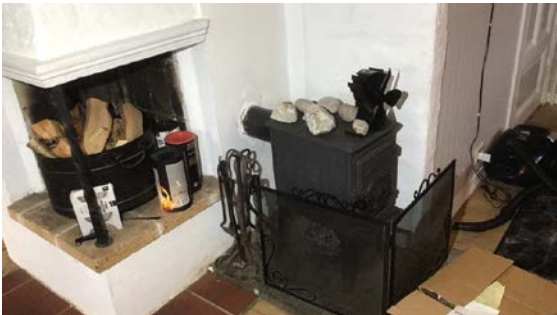
- Tiltak:

-Det må gjøres tiltak på peis i stue før man kan fyre i den.

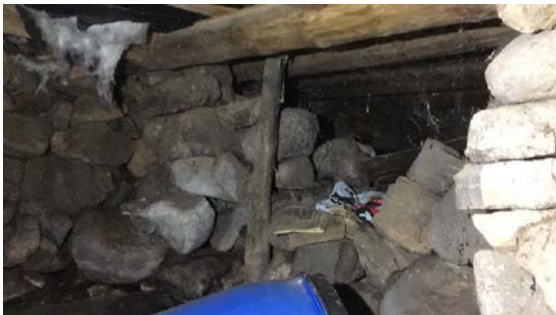
Kjeller under hovedhuset

- Det er registrert fukt inntrenging i jord gulv og langs grunnmur.  
-Det er manglende fuktsperre på bakken for å stoppe jordfuktigheten å kunne trekke opp i konstruksjonen.  
-Det er begrenset ventilering/luftgjennomstrømning i krypkjeller.  
-Det er registrert hull/utettheter i tak tekking og isolasjon i tak i den eldre delen i undertaket  
-Organisk materiell som ligger på bakkenivå bør fjernes  
-En tilstandsrapport som denne baseres på en visuell befaring uten inngrep i konstruksjonen. Selv om det ikke er avdekket tegn på skader utenfor krypkjelleren under befaringen, slik som misfarging av treverk, spesielle insekter eller råteskader i konstruksjoner, betyr ikke dette nødvendigvis at det ikke foreligger skader i eller i forbindelse med krypkjelleren. Det anbefales derfor at en er oppmerksom på denne risikoen og undersøker dette nærmere, helst med hjelp av en fagkyndig.  
Konsekvens/tiltak

### ! TG 2 Krypkjeller

Krypkjeller under boligen med delvis planert, u planert kjeller/naturkjeller.

• Tiltak:  
-Fuktsperre på bakken bør etableres for å begrense luftfuktigete i rommet.

-Tiltak for re-drenering av boligen kan ikke utelukkes for å begrense fuktgjennomgang gjennom grunnmur og gulv.  
-Bedre ventilering bør etableres med ventiler i grunnmur  
-Montering/tetting av taktekking som mangler i takhimli

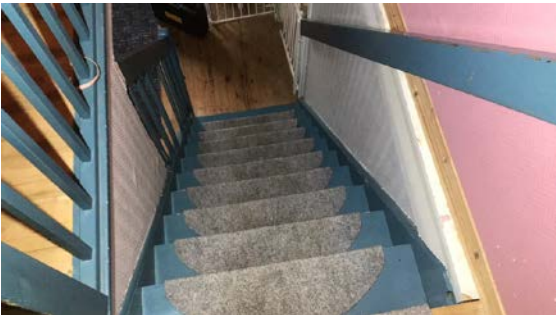
Innvendige trapper:  
Avvik: -Det er liten frihøyden i trappeløp  
-Trappen er nokså bratt og lite egnet for trapp mellom boligrom.  
Konsekvens/tiltak  
• Tiltak:  
-Trappen fungerer som trapp til loft men oppfyller ikke dagens krav til trapp mellom boligrom, vurder utskifting.  
-Det bør gjøres tiltak for å øke frihøyden i trappeløpet

### Konsekvens/tiltak

- Tiltak:
- Trappen fungerer som trapp til loft men oppfyller ikke dagens krav til trapp mellom boligrom, vurder utskifting
- Det bør gjøres tiltak for å øke frihøyden i trappeløpet

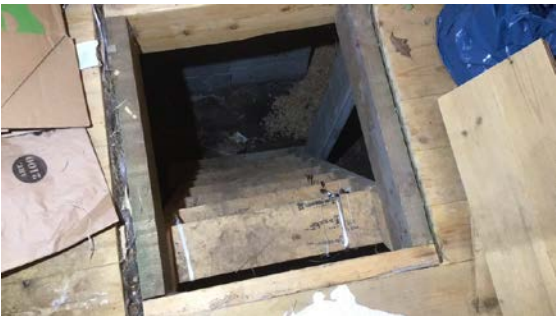
## TG 2 Innvendige trapp til kjeller

Innvendige trapp til kjeller:  
Avvik: Trappen er nokså bratt og mangler rekkverk, trappen er lite egnet for trapp mellom boligrom.  
Konsekvens/tiltak  
• Tiltak:  
-Trappen fungerer som trapp til krypkjeller men oppfyller ikke dagens krav, vurder modanisering/utskifting.

Enkel tretrapp til kjeller med åpne trinn

### Konsekvens/tiltak

- Tiltak:
- Trappen fungerer som trapp til krypkjeller men oppfyller ikke dagens krav, vurder modanisering/utskifting

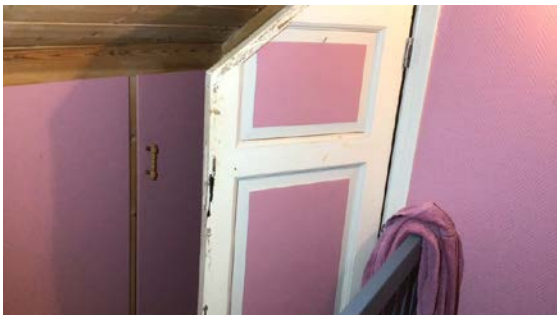
## TG 2 Innvendige dører

Innvendige dører:  
Avvik: Det er påvist avvik som tilsier at det bør foretas tiltak på enkelte dører.  
Enkelte av innvendige dører har en del slitasje.  
Konsekvens/tiltak  
• Det bør foretas tiltak på enkelte dører.

Boligen har malte heltre dører av forskjellige typer. Enkelte dører har justeringsbehov og har noe slark i håndtak. Påregnelig slitasje må kunne forventes alder tatt i betraktning

### Konsekvens/tiltak

- Det bør foretas tiltak på enkelte dører.

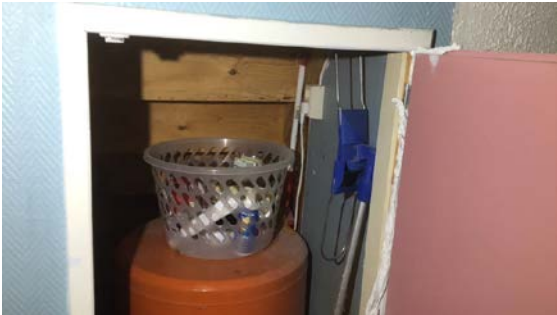
Varmtvannstank:  
Avvik: Det er ikke påvist tilfredsstillende el-tilkobling av varmtvannstank iht. gjeldende forskrift.

Det er påvist at varmtvannstank er over 20 år  
-Det er ikke påvist tilfredsstillende avrenning eller annen kompenserende løsning fra varmtvannstank.  
Konsekvens/tiltak  
• Det er ikke behov for utbedringstiltak siden tanken fungerer i dag, men ut ifra alder kan skader plutselig oppstå på eldre tanker.

-Kravet om fasttilkobling har ikke tilbakevirkende kraft, men det anbefales  
- Det bør etableres tilfredsstillende avrenning eller waterguard system e.l. ved varmtvannstank
