Ramsland 10, 4521 LINDESNES

**Ramsland - Sjarmerende eldre  
bolig med båt plass. Sjøutsikt og  
kort vei ned til sjøen!**

Enebolig  
Ramsland 10, 4521 LINDESNES  
LINDESNES kommune  
gnr. 457, bnr. 26

Befaringsdato: 09.12.2025    Rapportdato: 17.12.2025    Oppdragsnr.: 20755-1371    Referansenummer: CT9950

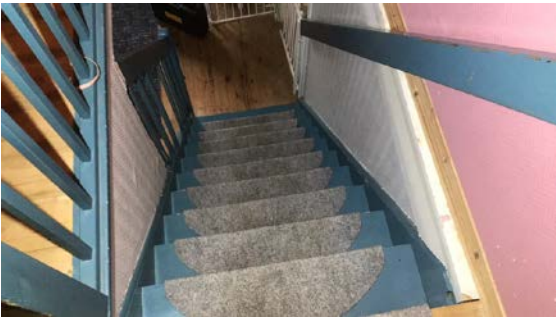
### TG 2 Innvendige trapp til kjeller

Enkel tretrapp til kjeller med åpne trinn

- Tiltak:
- Trappen fungerer som trapp til krypkjeller men oppfyller ikke dagens krav, vurder modanisering/utskifting

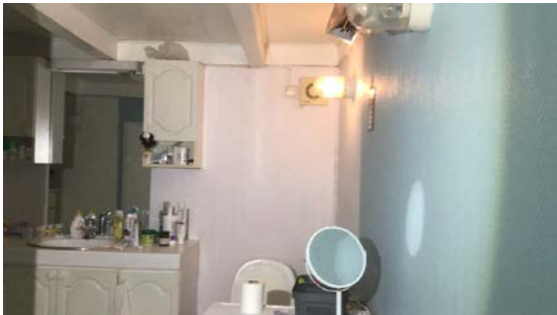
#### 1 ETASJE > BAD/VASKEROM

### TG 3 Overflater vegger og himling

- Det må etableres tilfredsstillende tettesjikt/membran på våtrommet.

Kostnadsestimat: 100 000 - 200 000

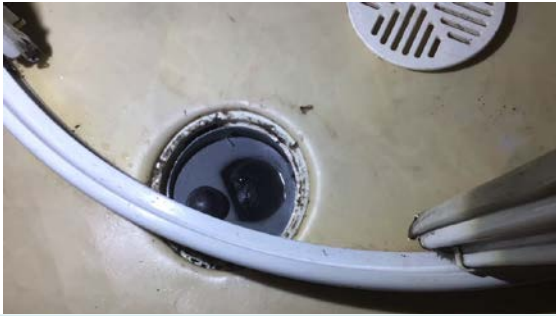
#### 1 ETASJE > BAD/VASKEROM

### TG 2 Sanitærutstyr og innredning

Våtrom - 1 Etasje > Bad/vaskerom > Sanitærutstyr og innredning:  
Avvik: -Dusjvegger er noe løse med slark i og bør byttes ut.  
Konsekvens/tiltak  
• Tiltak:  
-Det bør gjøres tiltak/utskifting på dusjvegger.

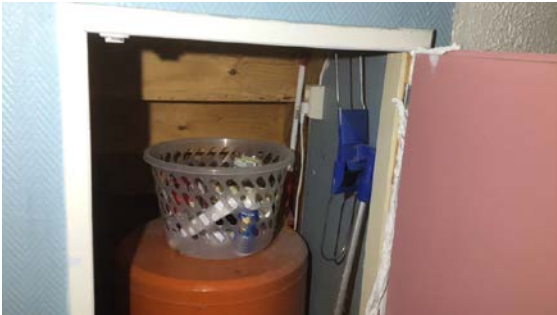
#### ! TG 2 Elektrisk anlegg

Elektrisk anlegg:  
Avvik: AnEI-kontroll anbefales på alle eldre boliger.  
Ut i fra el-kontroll vil eventuelle kostnader for oppgraderinger komme.
