# Tilstandsrapport

Enebolig

Prost Krogs vei 29, 1710 SARPSBORG

Befaringsdato: 03.07.2025

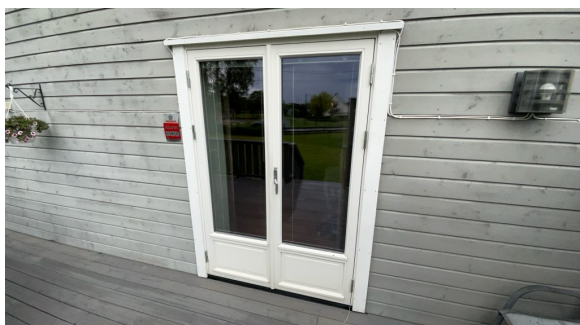
## TG 1 Balkongdør stue

Bygningen har dobbelfløyet malt balkongdør i tre med 2-lags glass.

Årstall: 2016

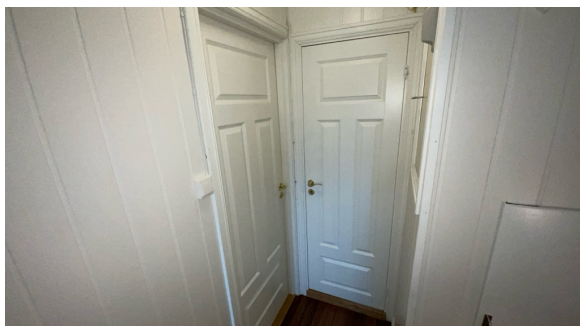
Profilerte formpressede dører.

Vedlikehold ol;  
Enkelte dørblader tar litt imot karm/terskel, og bør justeres.

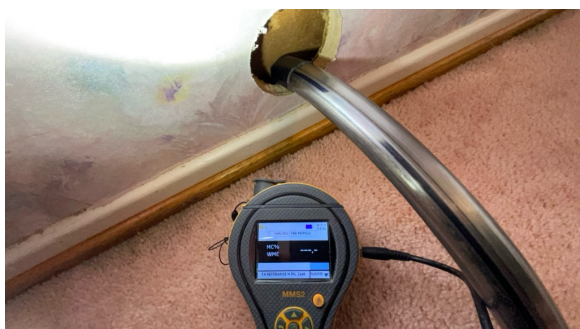
### TG 0 Tilliggende konstruksjoner våtrom

Hulltaking er foretatt uten å påvise unormale forhold. Hulltaking er foretatt ved/i soverom.

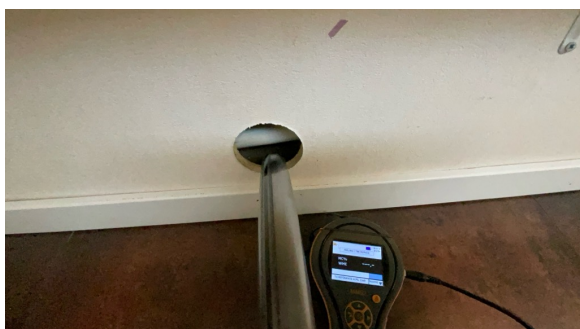
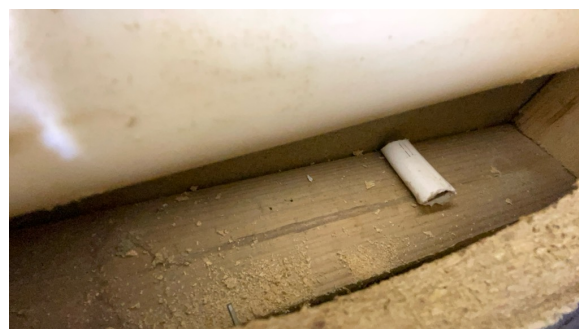
### TG 0 Tilliggende konstruksjoner våtrom

Hulltaking er foretatt uten å påvise unormale forhold. Hulltaking er foretatt ved/i kjøkken.

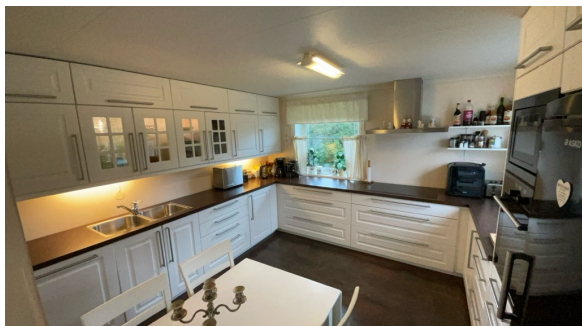
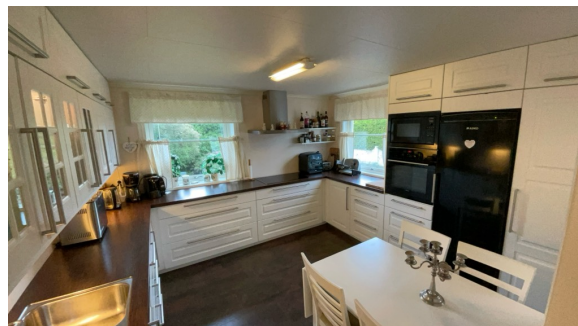
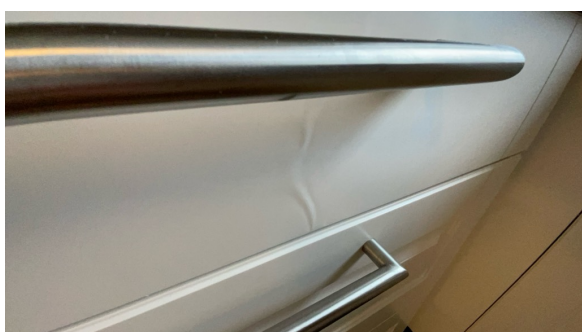
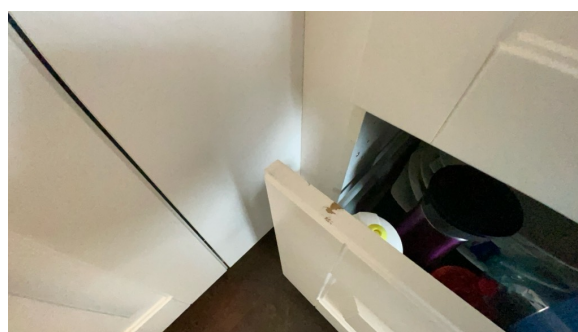
Innredningen har enkelte bruksmerker, men alt vesentlig bærer kjøkkenet preg av forsiktig bruk med tanke på alderen. Det er ikke montert komfyrvakt eller vannstoppesystem, men det var ikke et krav. Det anbefales imidlertid å montere komfyrvakt og vannstoppesystem.

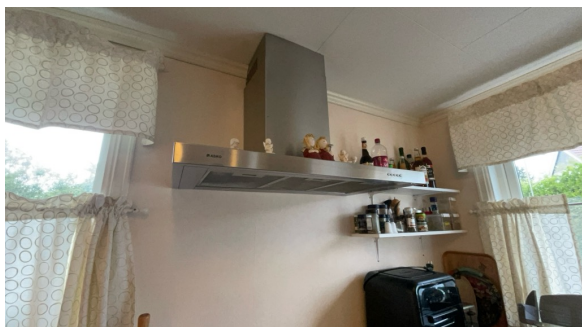
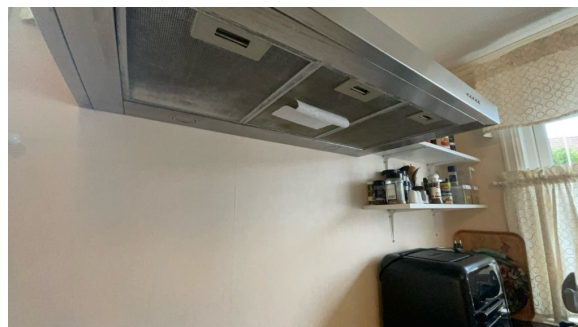
### TG 1 Avtrekk

Det er kjøkkenventilator med avtrekk ut.

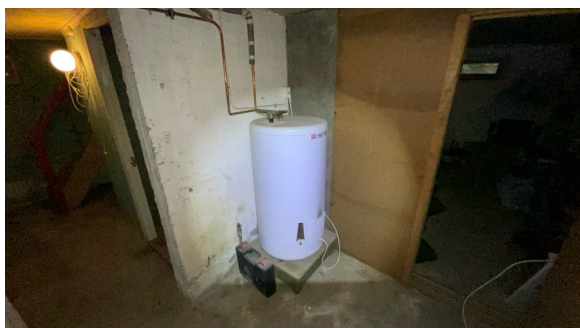
- Det er ikke behov for utbedringstiltak siden tanken fungerer i dag, men ut ifra alder kan skader plutselig oppstå på eldre tanker.
- Det bør etableres tilfredsstillende el-tilkobling etter gjeldende forskrift.

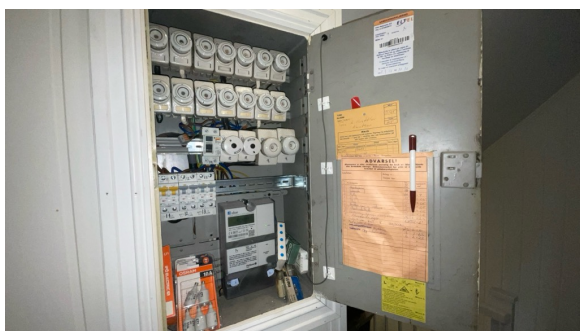
**Ja Ved arbeid utført på elektrisk anlegg etter 1999, skal samsvarserklæring foreligge. I dette tilfelle mangler samsvarserklæring på det elektriske anlegget i sin helhet. Det er ikke foretatt kontroll av det elektriske anlegget i løpet av de siste 5 årene. Det anbefales at anlegg kontrolleres av en el.-takstmann.**

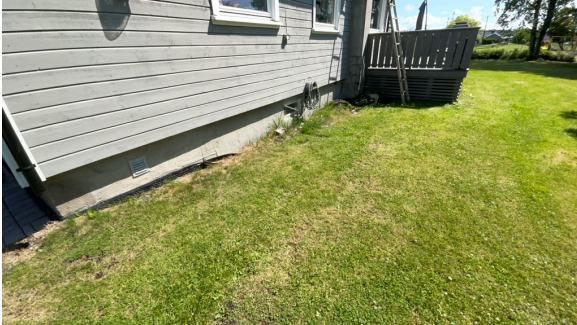
Økt fuktbelastning mot grunnmur kan medføre økt slitasje på konstruksjonen, redusert effekt av drenering og potensielt føre til fuktinntrengning i kjeller. Det bør etableres fall på terreng ut fra bygningen for å lede overflatevann bort i form av lokale justeringer av terrengnivå. Sintef byggforsk anbefaler 1:50 fall 3 meter bort fra husets grunnmur.
