# Tilstandsrapport

Enebolig

Rindes veg 16, 3950 BREVIK

Befaringsdato: 06.08.2025

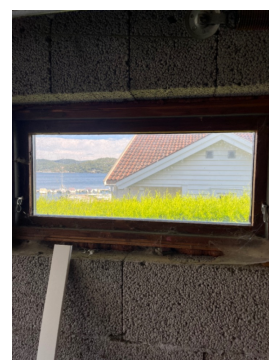
Eldre vindu i garasje

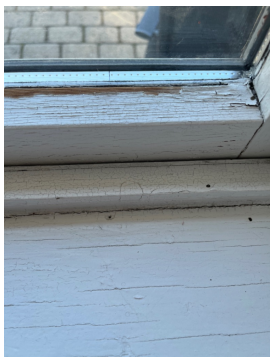
Vindu på soverom ved bad har slittasje og symptomer etter kondensering

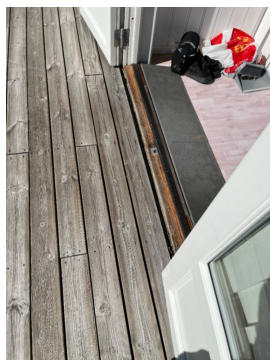
Manglende beslag

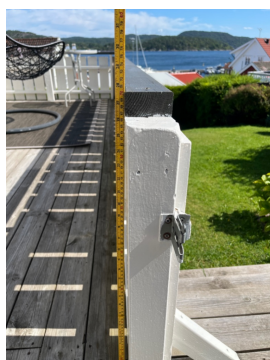
Høyde på rekkverk ca 70cm

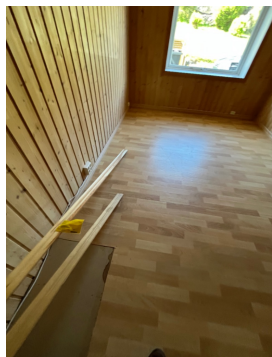
Manglende belegg der det troig har stått et skap eller liknende.

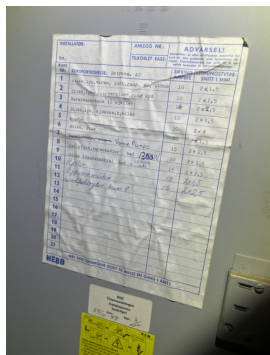
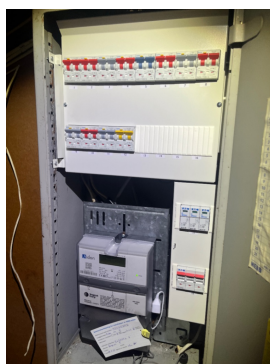
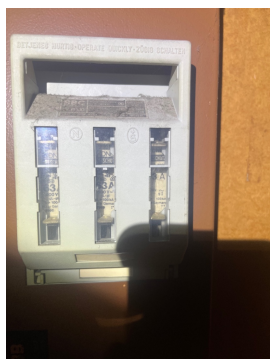
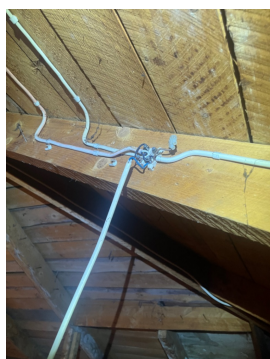
Undertegnede har ikke el-faglig kompetanse og kan således ikke uttale seg om eventuelle avvik ved anlegget. Da anlegget ikke har hatt tilsyn fra DLE eller liknende instans de siste 5 åren så anbefales det å utføre en teknisk tilstandsvurdering av elektrisk anlegg etter NEK405-2-3. Kostnadsestimatet gjelder for utførelse av en slik vurdering.

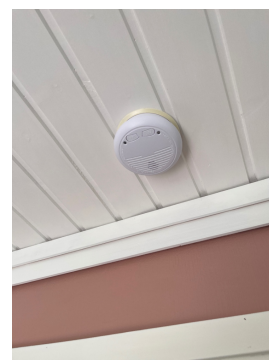
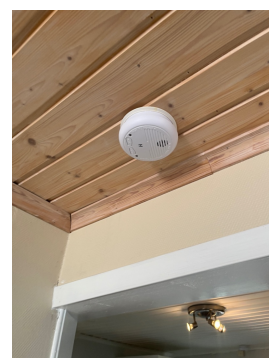
! TG 0 Branntekniske forhold

Det er røykvarsler montert i hovedetasjen og tilgjengelig brannslukningsapparat jfr. Foskrift.

1. Er det mangler for brannslukningsutstyr i boligen iht. forskriftskrav på søknadstidspunktet, men minst Byggeforskrift 1985?  
**Nei**
2. Er det skader på brannslukningsutstyr eller er apparatet eldre enn 10 år?  
**Nei**
3. Er det mangler på røykvarsler i boligen iht. forskriftskrav på søknadstidspunktet, men minst Byggeforskrift 1985?  
**Nei**
4. Er det skader på røykvarslere?  
**Nei**

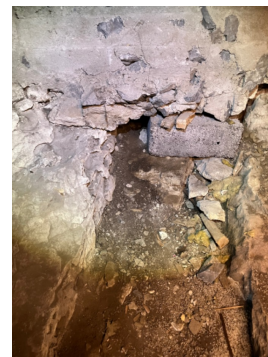
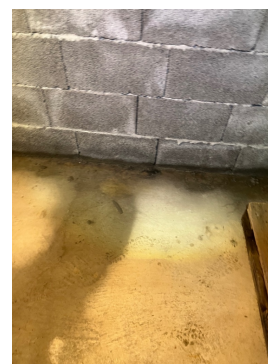
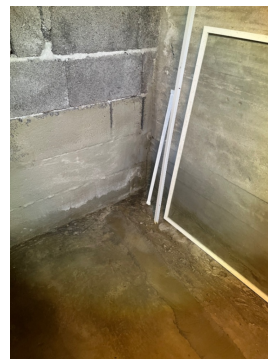
### ! TG 3 Fuktsikring og drenering

Alder på fuktsikring/drenering er ukjent men trolig fra byggeår.

- Det mangler, eller på grunn av alder er det sannsynlig at det mangler, utvendig fuktsikring av grunnmuren ved kjeller/underetasje.
- Mer enn halvparten av forventet levetid på drenering er overskredet.
- Det er ut ifra observasjoner konstatert at drenering/tettesjikt har funksjonssvikt/svært begrenset effekt.

- Det må foretas utskiftning av drenering/tettesjikt.
- Fuktsikring av muren må etableres inkl. klemlist.

Det bør dreneres rundt boligen og fuktsikring med klemlist etableres rundt boligen. Kostnadsestimat gjelder for drenering rundt boligen, inkludert fjerning av belegningsstein, terrasser og liknende, utgraving, etablering av tettesjikt, tilbakefylling med drenerende masser og gjennombygging av uteområdet med fall ut fra boligens yttervegger. Manglete drenering og tettesjikt som fører til vanninnsig og fuktproblematik kan betraktelig redusere levetiden til konstruksjoner.

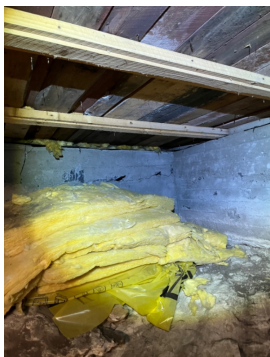
### ! TG 2 Grunnmur og fundamenter

- Det er registrert skråriss som er symptom på setninger.
- Grunnmuren har sprekkdannelser.

Det registreres sprekker som kan indikere tidligere setninger. Det er sprekk i mur mellom ny/gammel mur (som nevnt i egenerklæring), dette kan skyldes setninger.

Mur mellom gammel og ny del av kjelleren

Det vurderes ikke som nødvendig med umiddelbare tiltak, men symptomene gir grunn til overvåking av konstruksjonen.

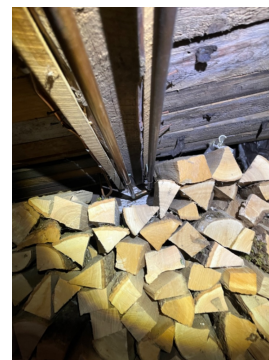
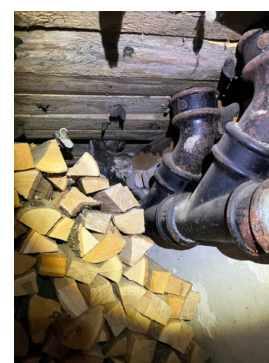
## TG 2 Utvendige vann- og avløpsledninger

Avløpsledning av støpejern og vannledning av ukjent type med private stikkledninger tilkoblet kommunalt anlegg.

- Det er ikke behov for utbedringstiltak siden anlegget fungerer i dag, men ut ifra alder kan skader plutselig oppstå på eldre anlegg.
- Avløpsanlegget må sjekkes.
