# Tilstandsrapport

Våningshus

Loengsvegen 42, 2870 DOKKA

Befaringsdato: 18.09.2025

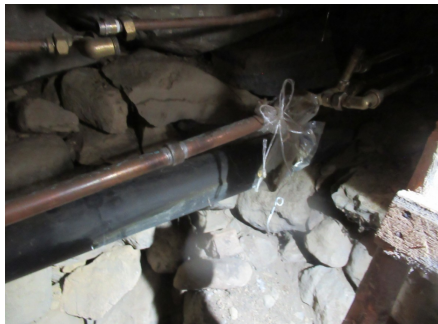
## TG 2 Avløpsrør

Ut fra det som synes i kjeller så er det svært gamle jernrør og noen nyere plastrør.  
Vann i bolig avstengt ved befarings slik at avløpsrør ikke er funksjonstestet.
