Loengsvegen 42, 2870 DOKKA

**DOKKA - Eldre landbrukseiendom i  
Loengsbygda - ca. 175 daa -  
oppgraderingsbehov - landlige  
omgivelser - turområder.**

Befaringsdato: 18.09.2025

## VÅNINGSHUS

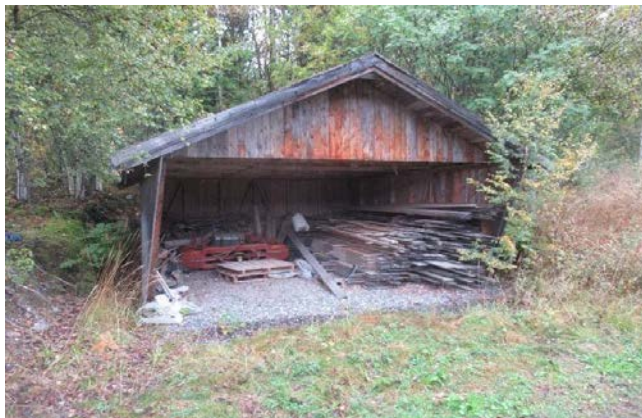
Redskapshuset trolig oppført sist på 1980 tallet eller tidlig 1990 tallet er en meget enkel trebygning hvor det er åpne front. Innvendig er det pukk-grus på grunn. Treverk ført ned på terreng. Bygningen har mye skjevheter og bærer preg av enkelhet. Ut fra tilstand så må det påregnes oppgradering og defor ikke tillagt verdi i takst.

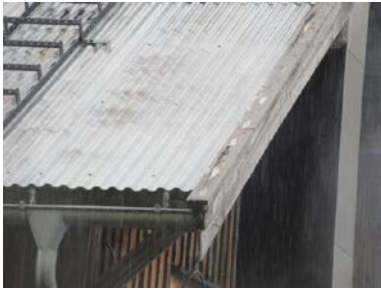
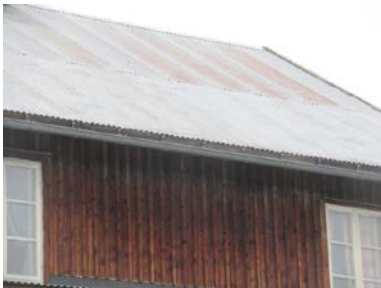
Hovedtaket er tekt med bølgeblikkplater av metall som trolig er fra 1950-1960 tallet. Tilbygd spisestue er tekt med eldre bølgeblikkplater. Tilbygd stue er tekt med papp, men her er det lagt plast over grunnet lekkasjer.

- Det er påvist skader eller avvik på selve taktekingen.
- Mer enn halvparten av forventet brukstid er passert på taktekingen.
- Mer enn halvparten av forventet brukstid er passert på undertak.
- Utvendige beslag har uttetheter.

Det er i tilbygd stue omfattende skader grunnet lekkasje i tak. Hovedtakert framstår som tett med unntak av lekkasjer rundt tagjennomføringer. Tak over spisestue har noen skader. Generelt noe rust på takplater og glipper i skjøter/beslag.

Det må legges til grunn nytt undertak med tekking og nye takteking. Noe råteskader må utbedres.

Kostnadsestimat: Over 300 000

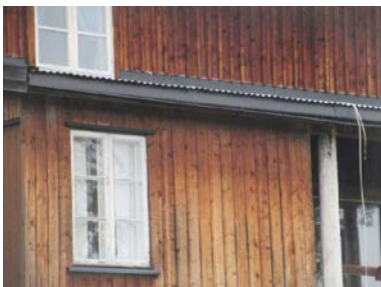
Takrenner, nedløp og beslag er montert i en viss utstrekning.

- Det er ikke tilfredsstillende bortledning av vann fra taknedløp ved grunnmur.
- Det er påvist avvik i beslagløsninger.
- Det mangler snøfangere på hele eller deler av taket, men det var ikke krav om dette på byggemeldingstidspunktet.
- Mer enn halvparten av forventet brukstid er passert på renner/nedløp/beslag.
- Det er store deformasjoner i renner og nedløp.

- Nye renner og nedløp må monteres
- Det må foretas tiltak for å lukke avviket.

Det må påregnes nytt.

Kostnadsestimat: 10 000 - 50 000

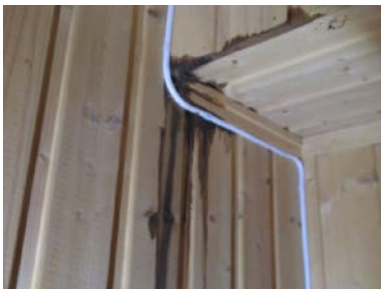
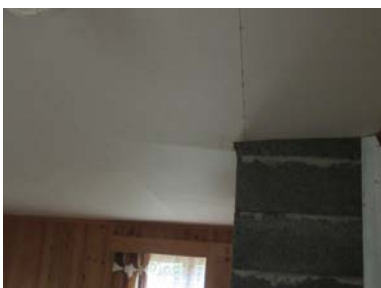
- Det er ingen eller liten lufting i nedre kant av kledning mot grunnmur.
- Det er påvist spredte råteskader i bordkledningen.

Da det renner vann fra tek ned på yttervegger så er det påregnelig med noe lokal skade. Gamle tømmerkonstruksjoner som er kledt inn har ofte noe fukt- råteskader. Det er ingen lufting av konstruksjonen.

Det må legges til grunn helt ny konstruksjon over tilbygd stue og utbedring av de andre.

**Kostnadsestimat: Over 300 000**

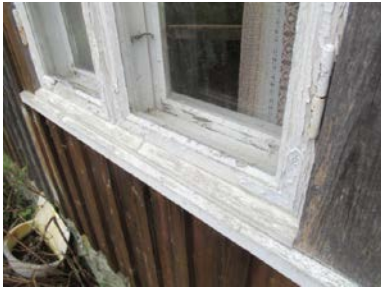
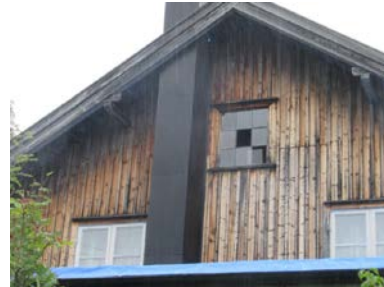
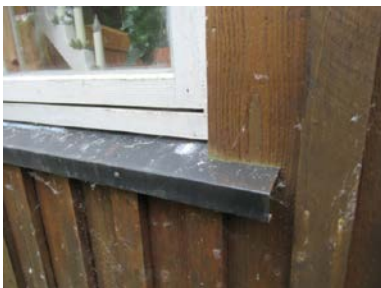
Generelt slitte vinduer med vedlikeholdsbehov hvor det bør vurderes utskifting før man igangsetter vedlikehold.

- Vinduer med punkterte/sprukne glass må påregnes skiftes ut, enten hele vinduet eller kun selve glassene.
- Det må påregnes noe vedlikehold og at enkelte vinduer må skiftes ut.

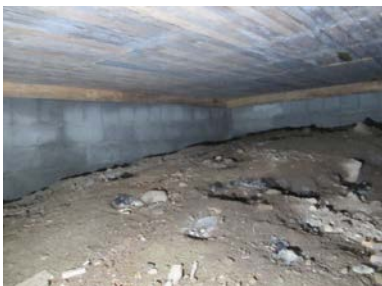
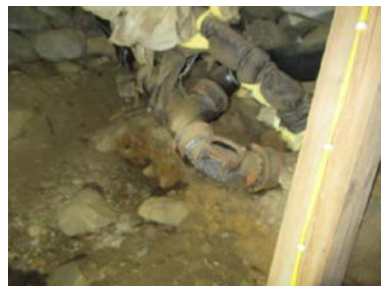
Det er delvis krypkjeller under boligen Tilbygd stue har utvendig inspeksjonsmulighet.  
Opprinnelig del har 2 kjellerom med innvendig adkomst via luker i gulv.  
Jordekt grunn i kjeller som er besiktiget. Ellers ikke tilkomst.

**Kostnadsestimat: 100 000 - 300 000**

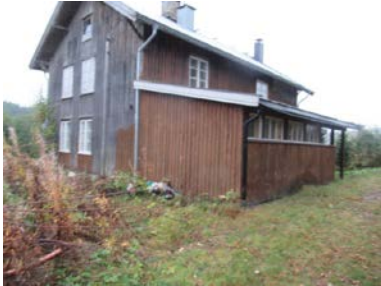
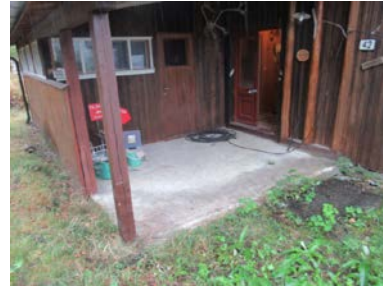
Boligen ligger på nedsiden av vegen og det er fall fra veien mot bygningskonstruksjoner.

Justere terrenget slik at vann ledes bort fra konstruksjoner.

**Kostnadsestimat: 10 000 - 50 000**
