# REKLAMASJONSRAPPORT

Vurdering av areal utomhus og byggefeil

Storrinden Tunet Sameie

Storrinden 48 – 78, 5252 SØREIDGREND

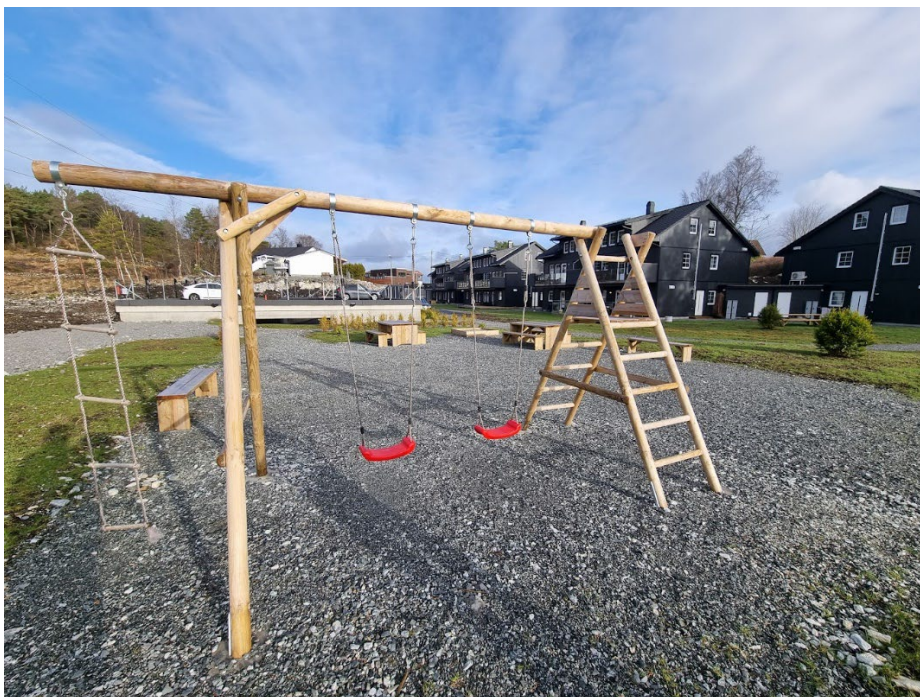
Området påstås å skulle vært avtalt avrettet med løse masser, jord etc.

Må avklares slik at sameiet ikke får kostnader for arbeid utbygger skulle levere.

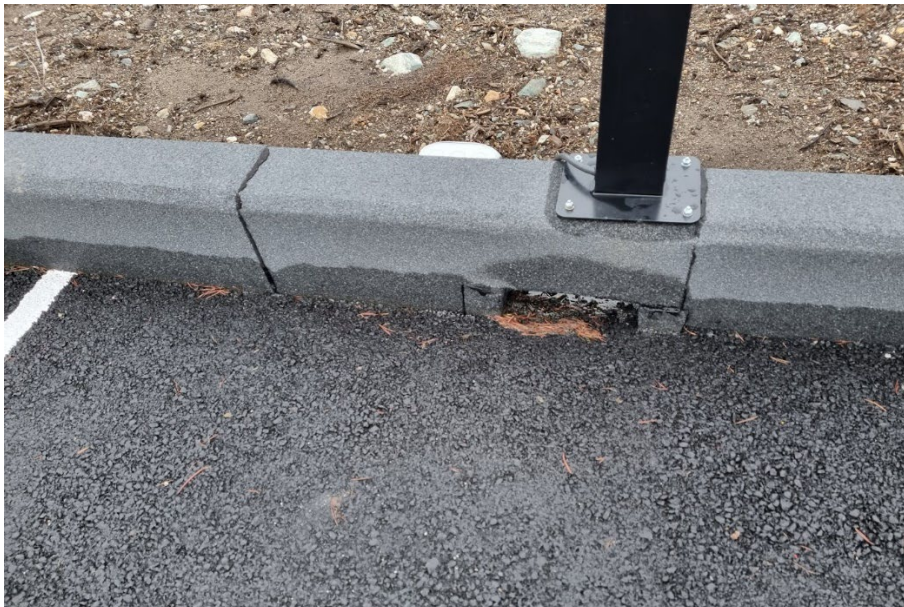
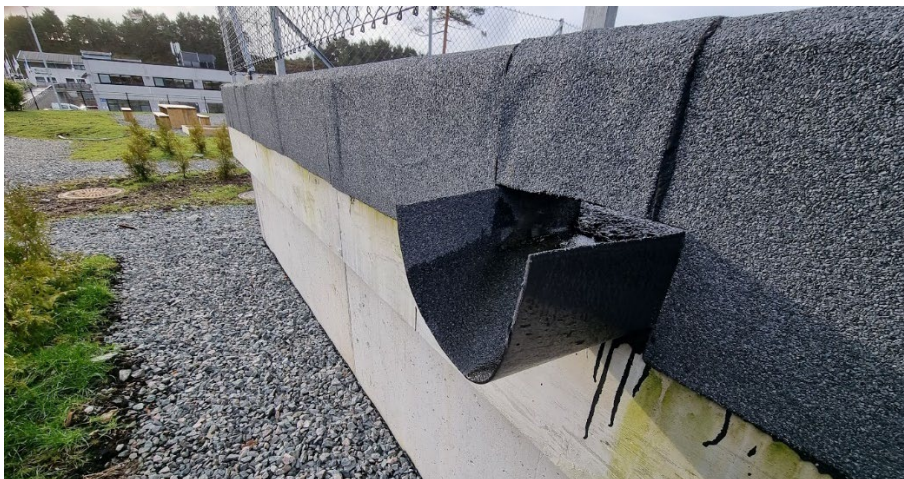
Ufagmessig utførelse som vil ha en kort forventet levetid. Varme og sol vil deformere overløp av papp, når den henger løst, slik som her.

Må erstattes med en fagmessig rett utførelse med konstruksjon tekket med papp.

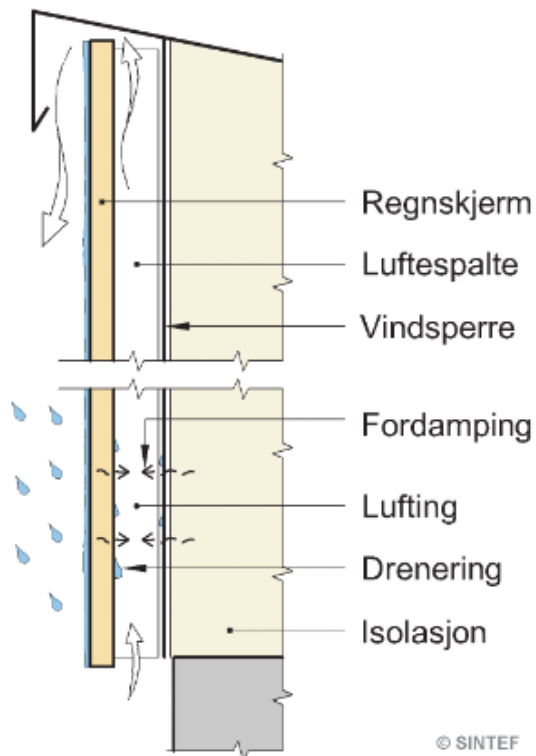
På punkthusene mangler det åpning i topp. Og sirkulasjon er dermed ikke mulig.
