# TILSTANDSRAPPORT

Firemannsbolig

Storrinden 76  
5252 SØREIDGREND  
4601/34/15/584/0/0

03.09.2025

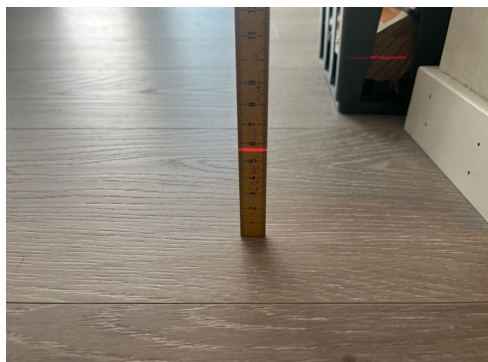
Etasjeskiller kontrolleres i forhold til nedbøyning, synlige svaier eller svanker. Bruk av krysslaser eller rettholt blir ikke benyttet med mindre dette er beskrevet.

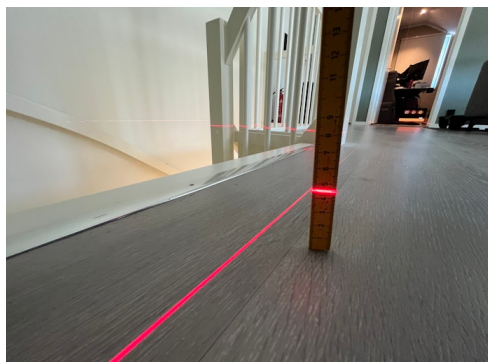
Trapper kontrolleres i forhold til skader, slitasje, lysåpning, trinn, rekkverk og barnesikring vurderes i henhold til gjeldende lovverk.

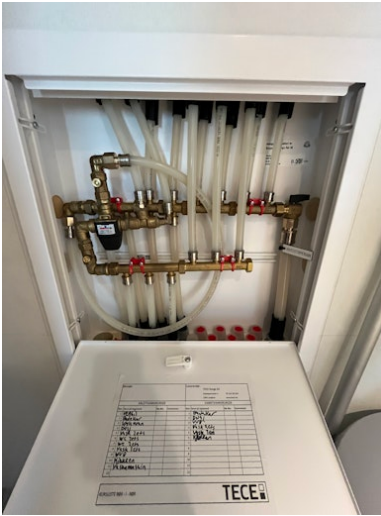
Varmtvannsberederen er kontrollert uten noen avvik.

Forventet levetid på rørinstallasjon er 30-50 år.

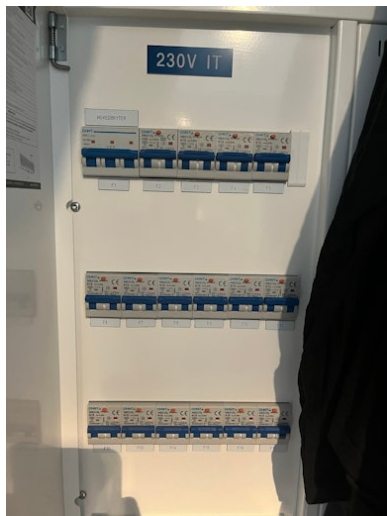
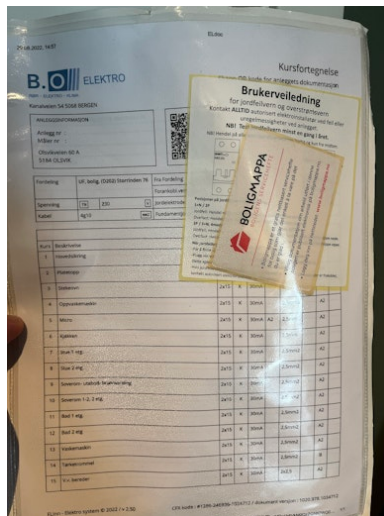
Det er likevel foretatt en enkel vurdering av anlegget basert på selgers informasjon og besiktelse av synlige deler i boligen. Undersøkelsen er basert på spørsmål og punkter fra forskriften Tryggere Bolighandel som ble vedtatt 01.01.2022.
