Storrinden 76, 5252 SØREIDGREND

**Lekker 4-roms familiebolig  
(2022) med egen inngang i  
enden av barnevennlig gate -  
Fast p-plass med lader**

| Tilstandsrapport ..... | 102 |

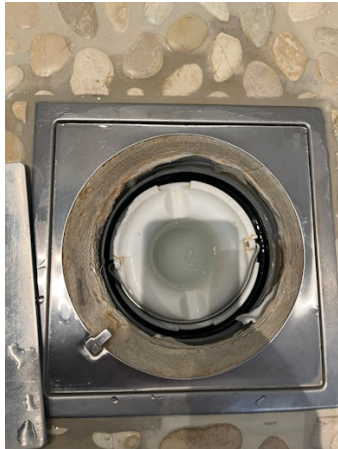
Det er synlig bruk av både membran og mansjett under klemring i sluk.

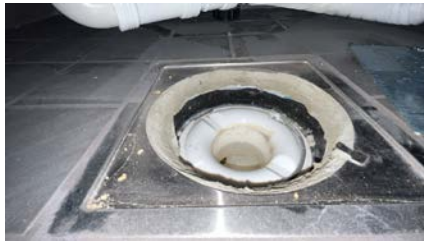
Det er synlig bruk av både membran og mansjett under klemring i sluk.

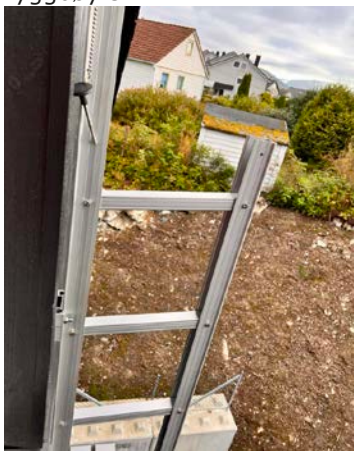
Under vår befaring den 1. september 2022, ble det registrert at avstand fra vinduskarm i loftsvinduet og til bakkenivå er over 6 meter. Videre ble det registret at rømningsstigen er uten ryggbøyle, og dette er i strid med preaksepterte ytelser i TEK 17 § 11-13 (3) 1).

Forholdet utgjør også en svikt mot brannkonseptet som foreligger i byggesaken, og derfor er tiltak vurdert påkrevet. Bildet under viser utslått rømningstige, men ingen ryggbøyle.

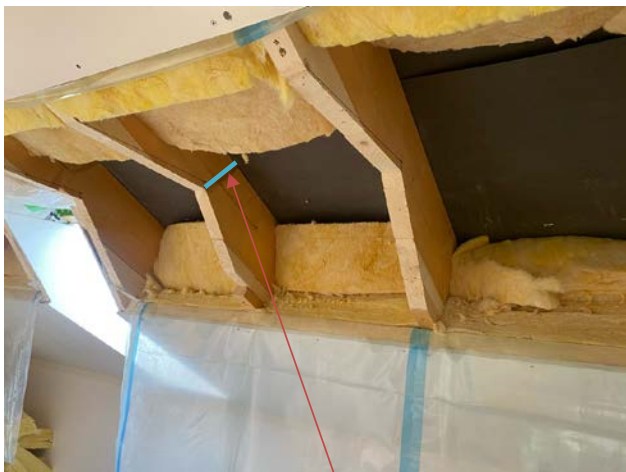
Etter vår befaring har utbygger gjort inngrep i takkonstruksjon ved å kutte deler av sperrene. Tiltaket er utført i det område som er anse som gangsoner, og avkuttingen gjelder hele påføringene som er etablert under sperr. Det antas at påføringene ikke har med bærestrukturen til takstolene, men kun som følge av stabilitet til isolasjon.

Av bildene vi har mottatt, ser man at selve sperreverket er redusert i høyden for å oppnå mer romhøyde i rommet.

Har ikke tykkelsen på det gjenstående takspærre, men det ser ut til at kuttet har ført til at gjenstående virke er 150 mm. Kort tid etter bildet er tatt så lukket utbygger igjen konstruksjonen, og dermed var en besiktigelse fra vår side uten hensikt, så langt i prosessen uten av vi måtte gjennomføre destruktive inngrep.

Man har altså utført inngrep i de deler som ansees til å være en av de mest «prekære» del av strukturen til en takkonstruksjon. Det er ukjent for undertegnede om statikeren som har konstruert taket, har godkjent inngrepet, eller om andre med samme kompetanse kan signere under for et slikt inngrep.

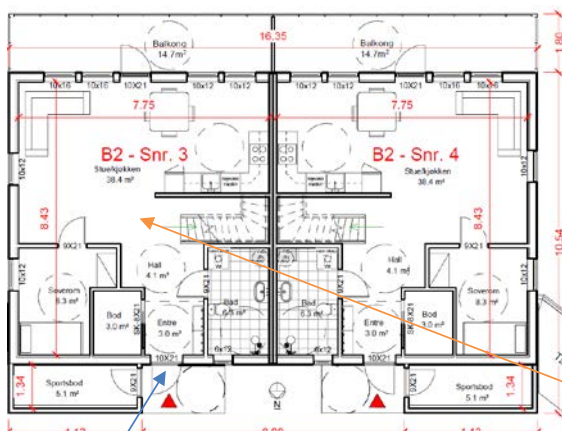
Over har vi limt inn en skjermdump av tegningen for den aktuelle eiendom, samt naboens.

Tegningen viser at etasjen har alle hovedfunksjonene på inngangsplan. Pilen viser ytterdør inn til boligen.

Vi er av den oppfatning at den aktuelle boligens hovedplan skal i alle deler utføres som tilgjengelig boenhet.

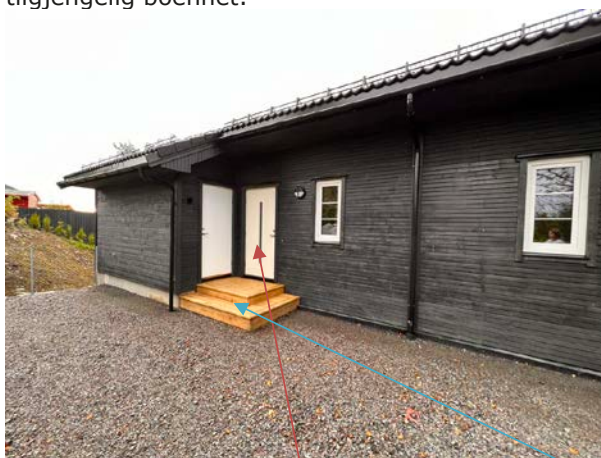
Bildet viser inngangsdøren til den aktuelle eiendommen, men tilkomsten til arealene er ikke utført som tilgjengelig, fordi det er bygget en trapp i stede for en kjørerampe. Vi oppfatter dette til å være i strid med overnevnte bestemmelser, og tiltak er vurdert påkrevet.

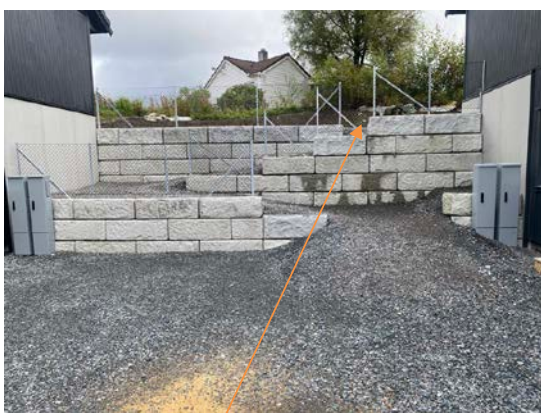
Bildet viser tilkomstveien fra nedre til øvre plan, som er etablert for boliger i felte med inngang fra samme plan.

Slik vi forstår det, er denne tilkomst den eneste mellom nedre og øvre plan.

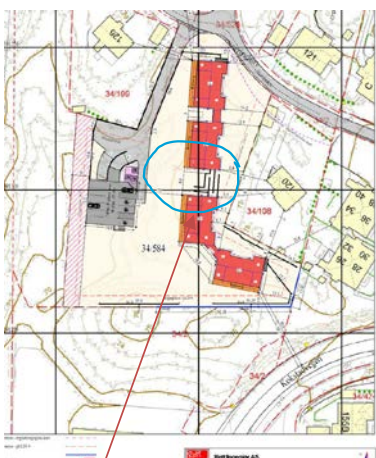
Kartet er hentet fra salgsoppgaven, og som vi oppfatter til å være er en del av byggesaksdokumentene.

Innring på kartet har vi utført for å vise det vi nå skal omtale videre under.

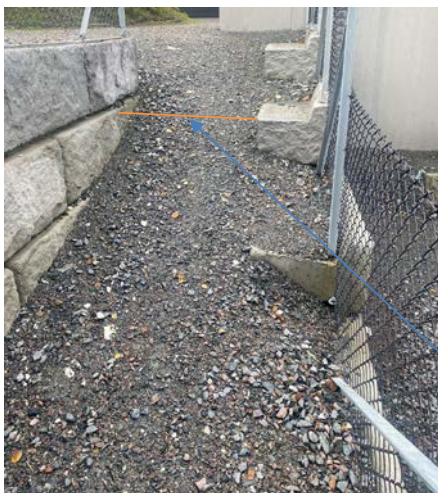
Den øverste rampen er etablert i 14 ° fall, noe som utgjør et stigningsforhold på 1:4. Sistnevnte rampe/gangsti er et godt stykke unna minimumskravene i overnevnte bestemmelser vedrørende stigningsforhold, og tiltak vurderes til å være påkrevet.

Utbedring av dette er å anlegge lengre gangsti.

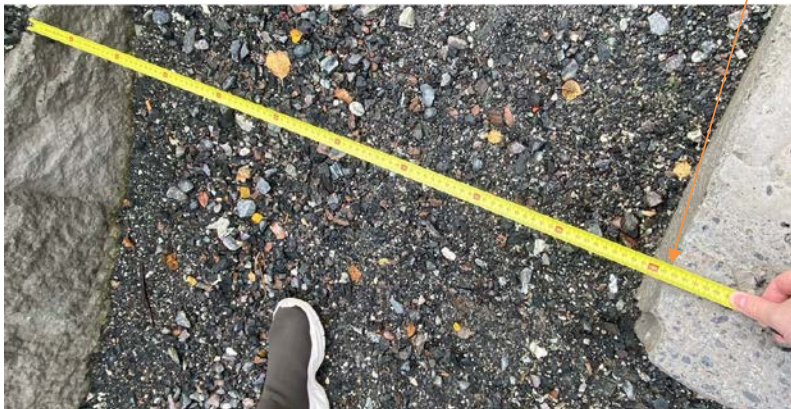
Fri bredde på gangstien er i den øvre rampe på det smaleste 1,02 m, blant annet grunnet utførelsen til valgte murtype.

Bildet viser avstand som vi har omtal over.

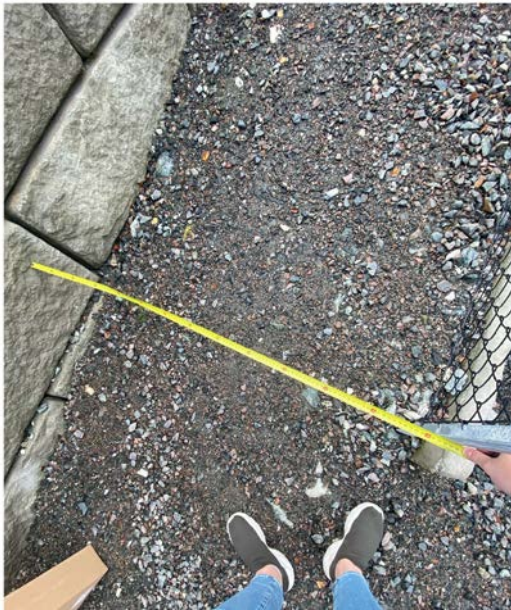
Mellom mur og gjerde på samme strekning, er det en avstand på 1,32 meter, og derfor mindre enn 1,4 meter uansett jf. krav omtalt i overnevnte referanse.

Stigningsforhold og bredde på tilkomsten til bygningens øvre del, vurderes til å være i strid med begge forhold, og tiltak vurderes påkrevet.

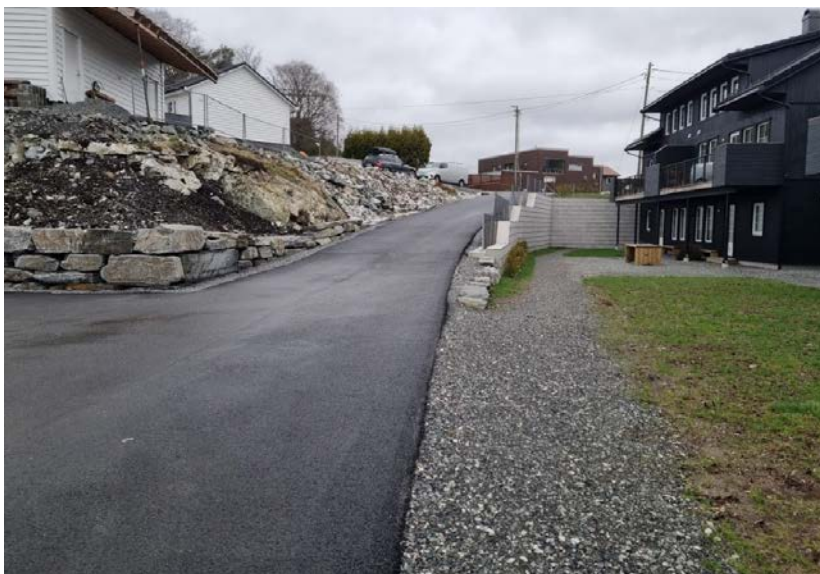
Adkomst til feltet, asfaltert vei

Til høyre i bilde er opparbeidet terreng i forkant av boliger med gangvei til boenheter i sokkeletasjen synlig. Her er det terrengfall mot boligen og ikke fra boligen. Slik fagmessig utførelse tilsier og forskriftsmessige krav i gjeldende byggeforskrift.

Det er ikke laget noen form for avskjæringsgrøft eller andre supplerende tiltak for å fjerne overvann. Ved større nedbørsmengder samler det seg vann på overflaten. Eksisterende løsning er ikke funksjonell.

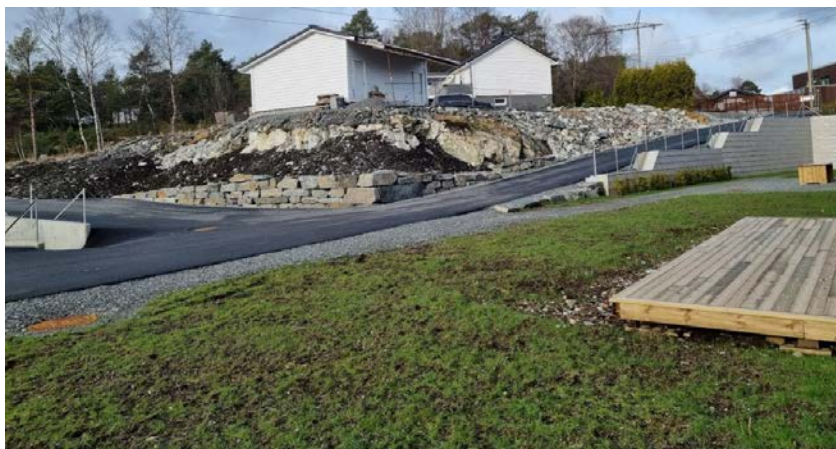
Dagens løsning, ingen håndtering av overvann.

Overvann fra nedbør renner via felles adkomstvei ned til hage som har fall inn mot byggene og dels ned i garasjeanlegg.

Vann fra garasjedekke ledes ut på felles asfaltert vei og videre ned i garasje.

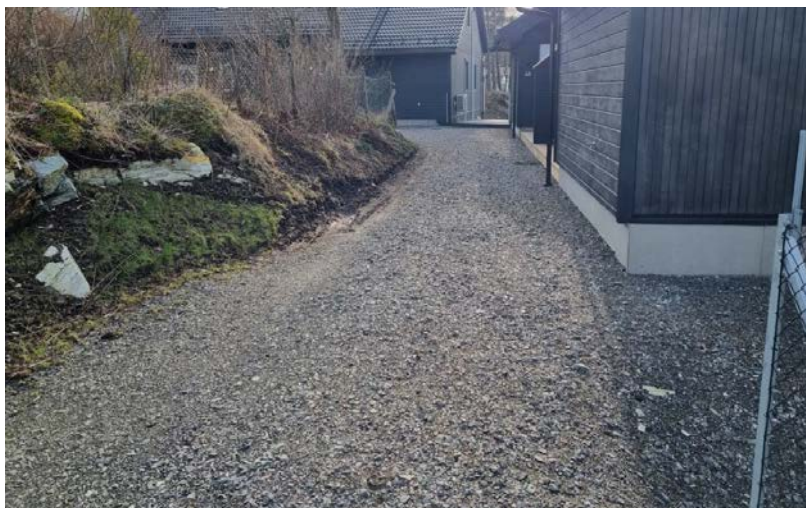
Adkomst til boliger i de 2. øverste etasjene.

Gruset gangvei har fall inn mot byggene. Over tid vil gruset dekke miste sin naturlige drenerende egenskap og vann vil da bli ledet inn mot byggene og måtte dreneres vekk ned langs med grunnmur på byggene. En løsning som over tid medfører unødig stor fuktbelastning på grunnmur og med mest sannsynlig vann / fuktskader i deler av konstruksjonene.

Det er heller ikke laget avskjæringsgrøft for å lede overvann vekk fra bygningene.

Utførelsen er helt klart ikke forskriftsmessig rett. Og vil føre til at overflatevann samler i terrenget/Grunnen ved boligene.

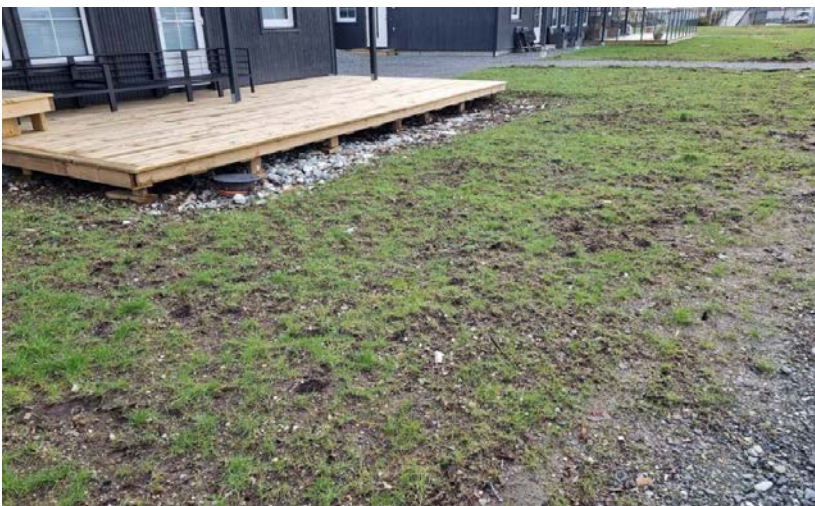
Terrenget i front og mellom bygninger.

Ifølge beboere samler det seg mye vann i garasjen ved nedbør. Opp mot 3-4 cm på det meste.

Dagens løsning er ikke funksjonell og må utbedres.

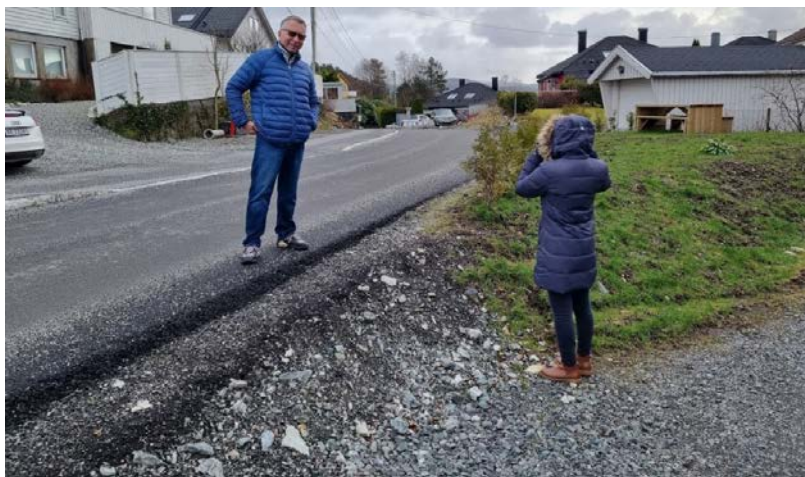
Adkomst fra vei i området til gangvei i sameie

Her er det fare for fallulykke og personskader. Den store høydeforskjellen må sikres slik at man unngår ulykker.

Sameie har ansvar for denne mangel og kan havn i erstatningsansvar hvis utenforstående person faller og skader seg.

Dekke er grovt og ikke egnet for rullestol, rullator etc.

Det er ikke etablert rett overvannshåndtering for arealet. Over tid vil den naturlige dreneringen i gruset dekke tette seg til, og vann vil samle seg i gangveien.

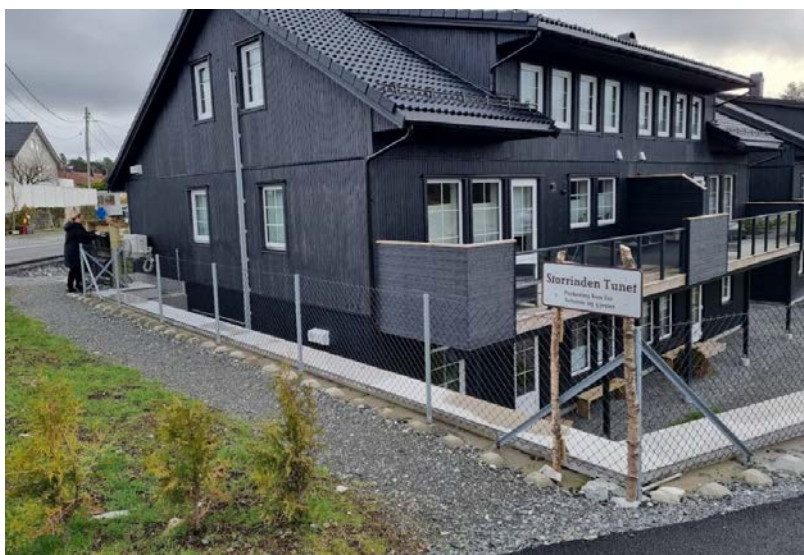
Gruset gangvei

Rekkverk er ikke tilstrekkelig sikret i topp.

Toppen av rekkverket skal og må være avstivet for t rekkverk skal kunne tjene sin hensikt som sikring, å hindre person fra å fall ut.

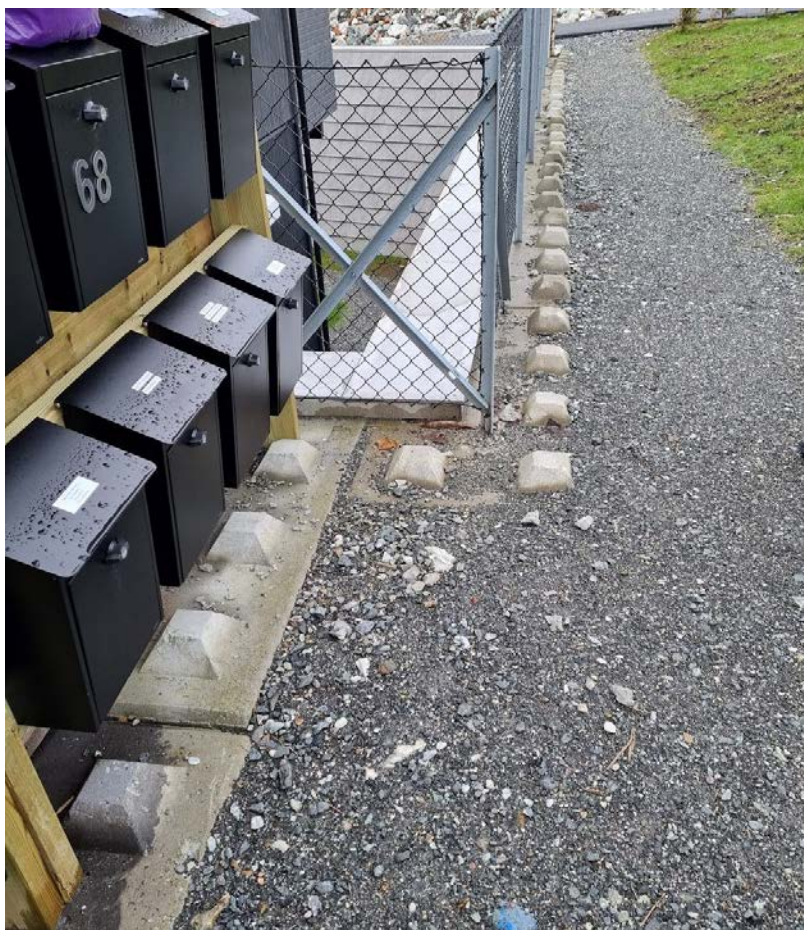
Øverste del av elementstein av betong som er brukt i forstøtningsmur, er ikke fjernet og stikker opp av terrenget og utgjør snublekanter og hindring for bruk av rullestol etc.

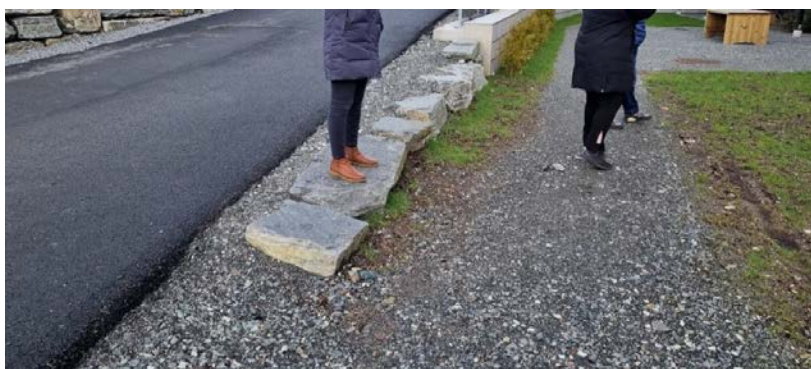
Overgang mellom asfaltert adkomstvei og gruset gangvei, for gangadkomst til leiligheter i sokkeletasjen.

Overgangen er usikret og mangler rekkverk.

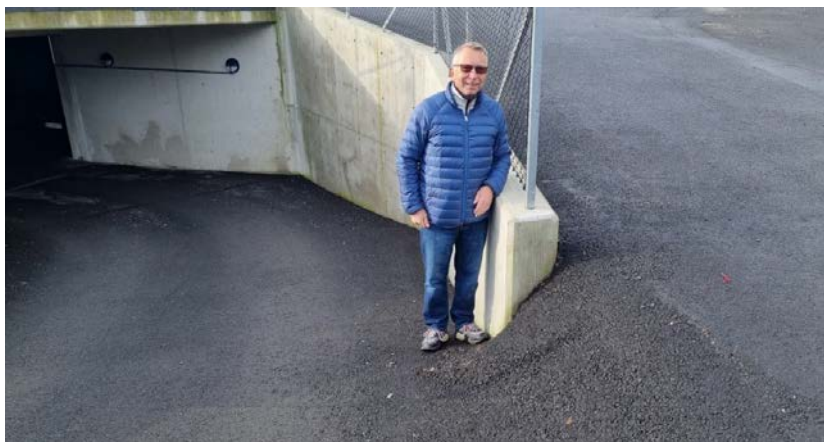
Overgang mellom oppkjørsel fra parkeringsdekke og nedkjørsel til garasje.

Dagens løsning medfører stor risiko for fallulykker og personskader.

Det er terrengfall mot boligene, og ved større nedbørsmengder eller ved snøsmelting, samler det seg derfor vann på terrenget langs med bygningene.

Det må etableres terrengfall fra bygninger og/eller avskjæringsgrøft som leder overflatevannet vekk fra bygninger.

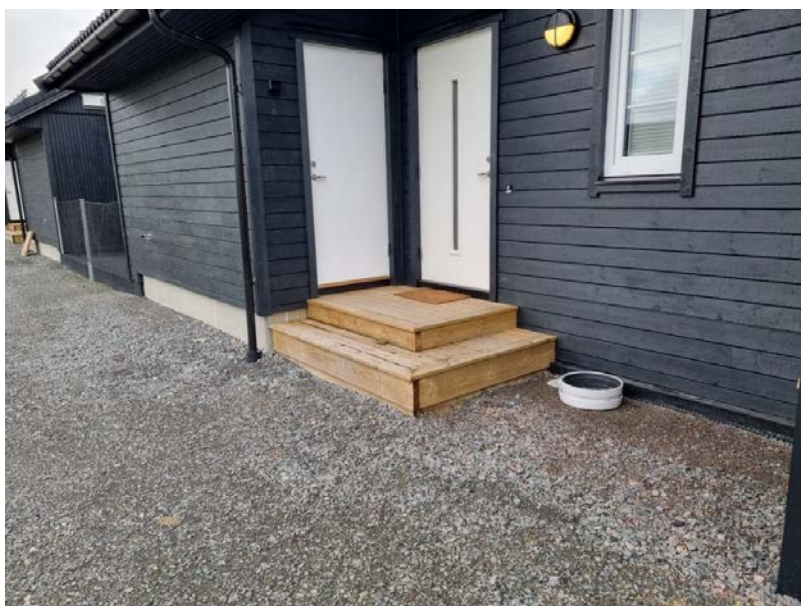
Inngangsparti til bolig som går over de 2. øverste etasjene i bygget.

Utvidelse av gangvei vil være arbeidskrevende med behov for ternegmessige inngrep. Tiltak som vil være forbundet med store kostnader.

Dagnes løsning tilfredsstiller derfor ikke gjeldende forskriftsmessige krav.

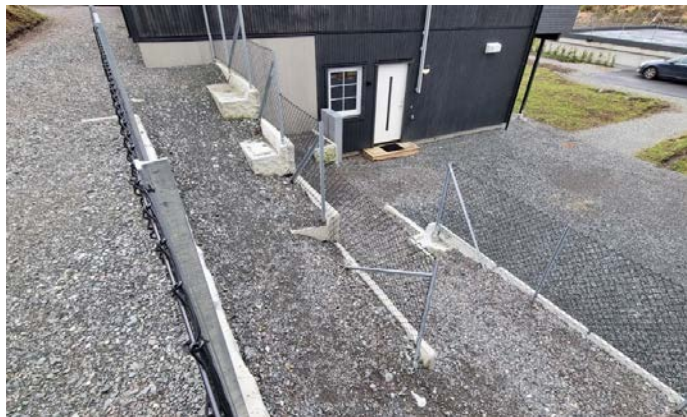
Gangvei mellom nivåer i utearealet i sameiet.

Bredde på gangveis skal minimum være 160 cm.

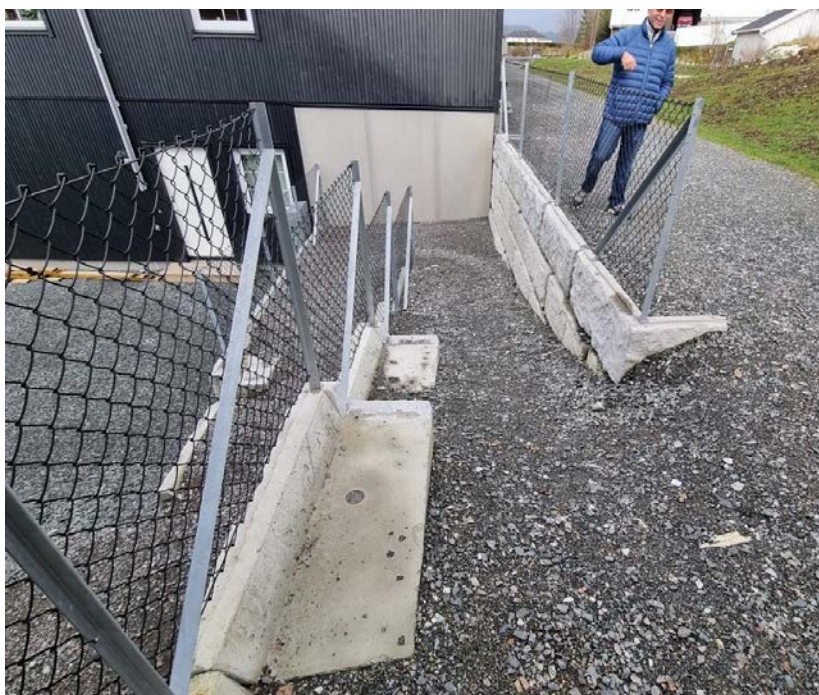
Gangvei mellom nivåer i felles uteareal.

Denne gangveien er usikker i bruk for alle og for personer med syns eller bevegelseshemninger er denne adkomsten ikke egnet og mulig å ta i bruk.

Det er ingen håndløpere eller rekkverk å støtte seg til eller holde seg fast i.

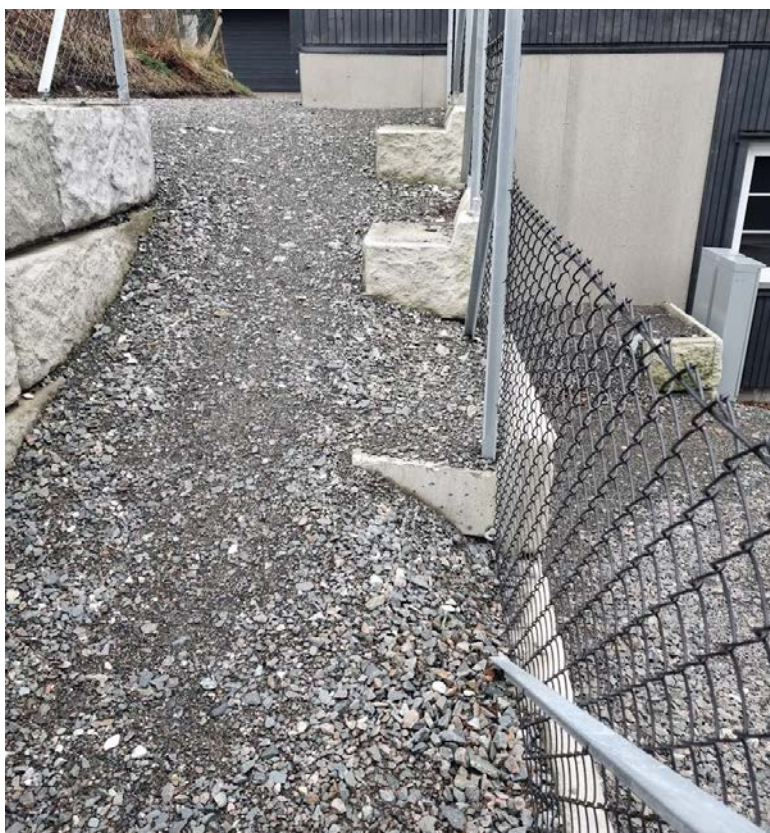
Gangvei mellom 2 nivåer på utomhus fellesarealer i sameie.

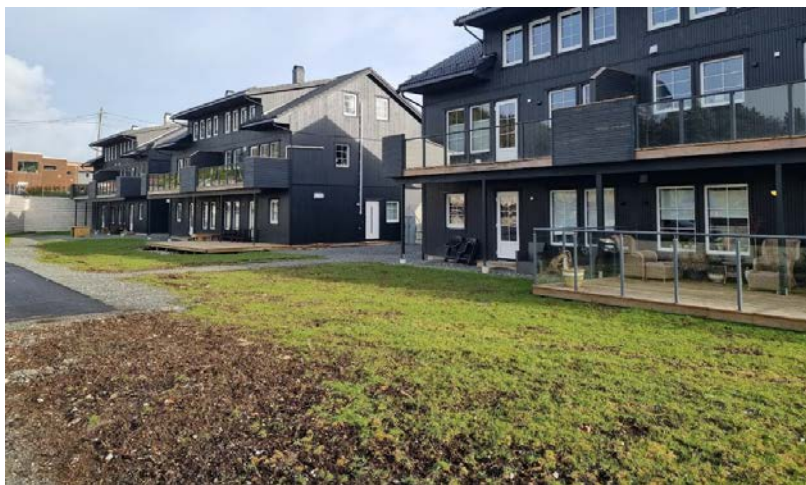
Felles arealer med noe opparbeidelse av plen.

Jord er ikke tilstrekkelig sollet og derfor ikke egnet til å så plen i. Det må tilføres nye sollet jord.

Det er terrengfall mot boligen på hele arealet mellom adkomstvei og boliger. Det må etableres terrengfall fra boliger og ut. Det er ikke mulig å etablere terrengfall 3. meter ut fra bygninger det må derfor lages en skjæringsgrøft til å lede vekk overflatevann før plener utbedres med ny jord og såing.

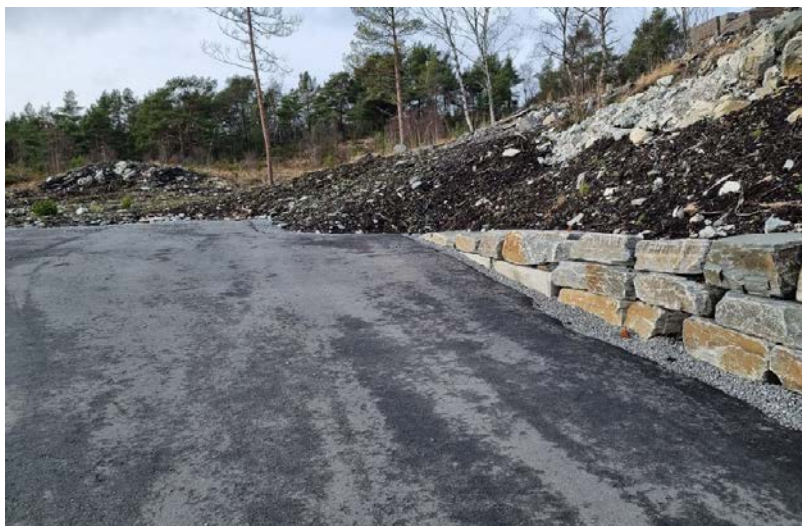
Forstøtningsmur i tørmurt naturstein mot nabo til sameiet.

Det foreligger noen opplysninger hvor mur er beskrevet og avtalt bygget høyere. Mulig avtale mellom utbygger og nabo.

Må avklares for å unngå at sameiet må dekke kostnader for arbeid utbygger har lover.

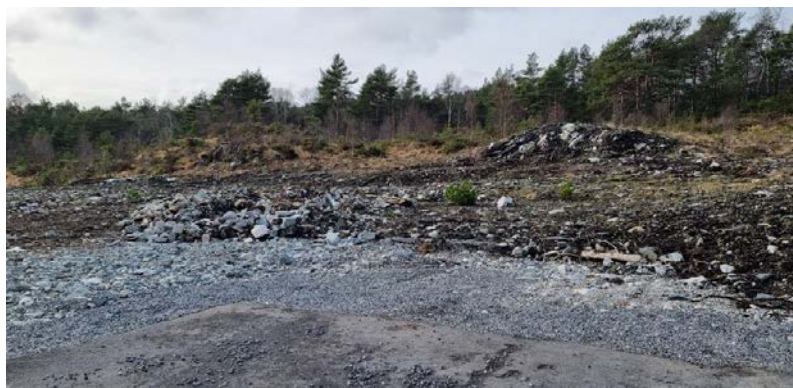
Terreng bak garasje mot sør.

Området påstås å skulle vært avtalt avrettet med løse masser, jord etc.

Må avklares slik at sameiet ikke får kostnader for arbeid utbygger skulle levere.

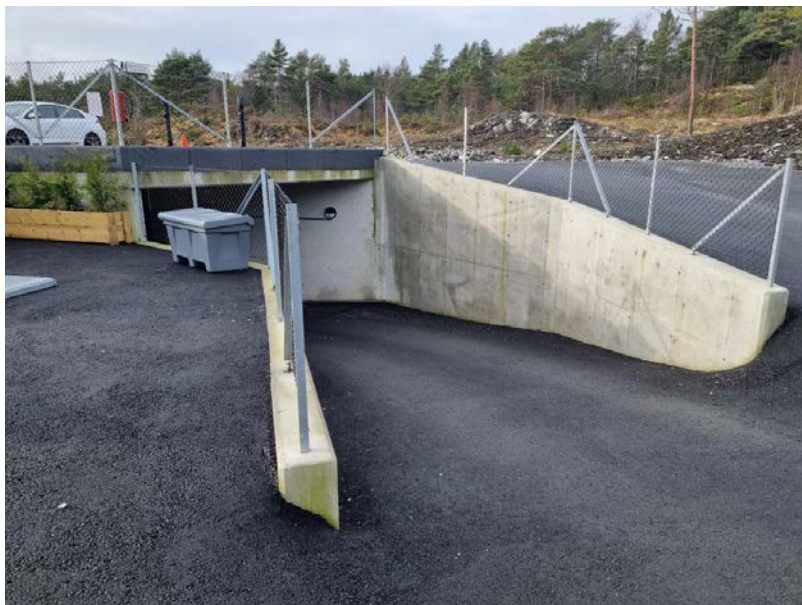
Adkomstvei til garasje.

Nedkjørsel er bratt og ikke egnet som gangvei. I kuldeperioder vil vann fryse til is i nedkjørsel og den blir da glatt. Nedkjørsel er derfor ikke trygg å bruke som gangadkomst til og fra garasjen og samtidig måtte risikere å møte biler som skal ned i garasjen når det er glatt og/eller mørkt. Dør i garasje som er utelatt må etableres slik at brukerne kan benytte denne som gangadkomst til garasje og fare for ulykker og skader minskes.

Ved nattefrost fryser det is på dekke i nedkjørsel.

Risten er ikke koblet til et overvannsrør, men har kun avrenning ned i grunnen. Ikke tilstrekkelig og løsning som forventes å gå tett i nær fremtid.

Det må monteres hindring over nedkjørsel slik at overflatevann ledes vekk fra garasje og ikke renner inn i garasjen. Eksisternede rist og rør må fjernes og erstattes med løsning som leder vann til overvannskumme via rør.

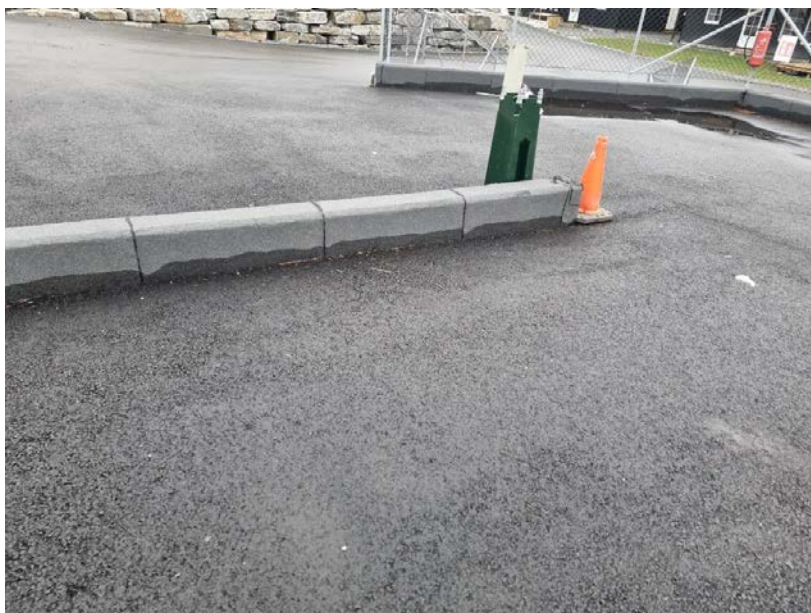
Innkjørsel til parkeringsdekke på taket av garasjen. Her er det mye vinkler, smal adkomst og lave murer som er vanskelig å se i mørket.

Kanter og avslutninger må merkes bedre for å unngå skader på biler og konstruksjoner.

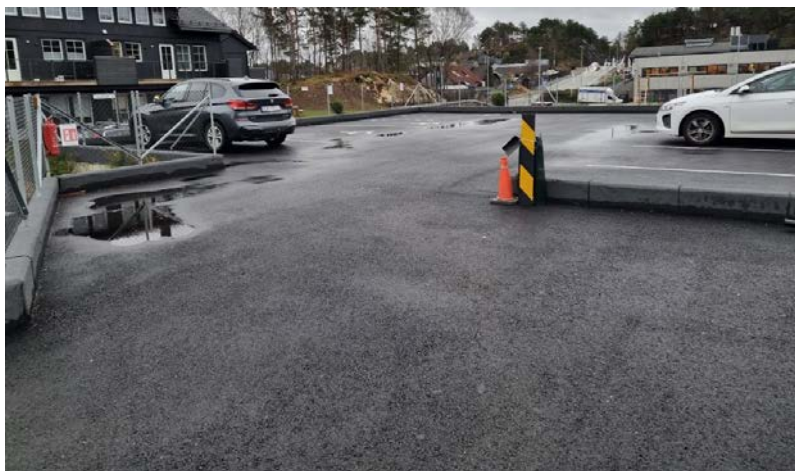
Parkeringsdekke over garasje

Parapet er skadet, som følge av at den er vanskelig å se, spesielt i mørke.

Asfalt er lagt direkte mot papptekking på parapet og dekke. Dette vil føre til skader og utett dekke i løpet av kortere tid.

Parapet og kanter må sikres mot skader med beslag, det må utføres bedre merking og det må monteres lys. Parapet vil ellers ikke være synlig i mørke

Asfalt må fjernes, skader på papptekking utbedres og nytt asfaltdekke monteres med avstand og glidesjikt mellom asfalt og underlag og tilstøtende parapet.

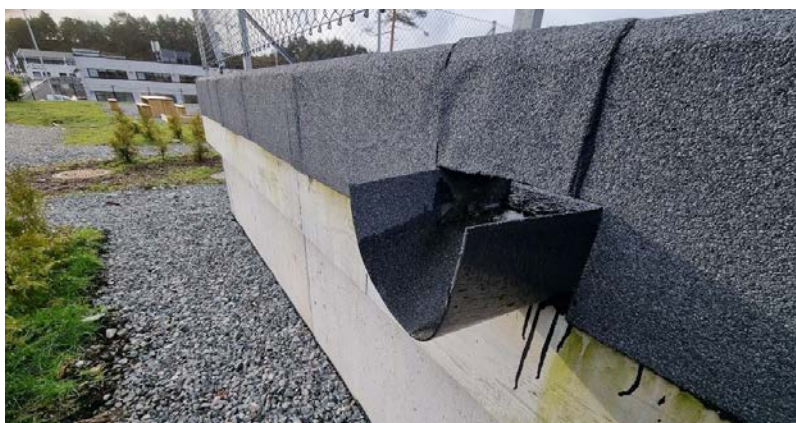
Overløp sett fra utside.

Ufagmessig utførelse som vil ha en kort forventet levetid. Varme og sol vil deformere overløp av papp, når den henger løst, slik som her.

Må erstattes med en fagmessig rett utførelse med konstruksjon tekket med papp.

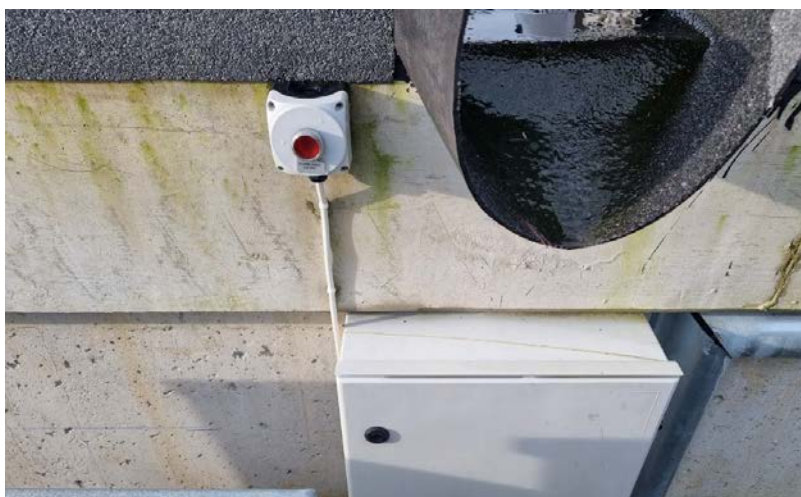
Overløp med utkast like over elektrisk koblingsboks.

Overvann fra garasjedekke blir ledet ut og ned på elektrisk koblingsboks.

Løsning er ikke gjennomtenkt og må erstattes med en fagmessig utførelse, hvor vann ledes vekk fra elektrisk anlegg.

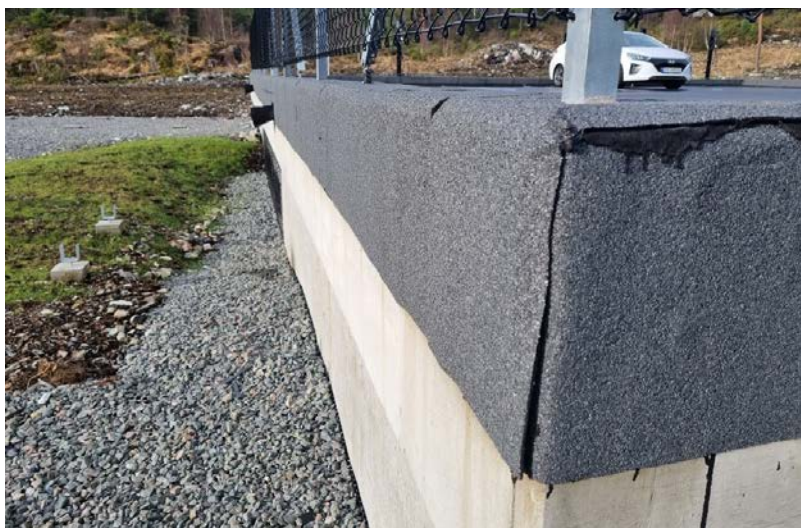
Montering av rekkverk i garasjedekke.

Rekkverk burde vært festet på vertikal/side av betongdekke og parapet. Og på den måten unngå lekkasjepunkt i topp.

Papp på front av garasjedekke/tak, løsner.

Utførelsen med papp over parapet er lite fagmessig med et skjemmende resultat.

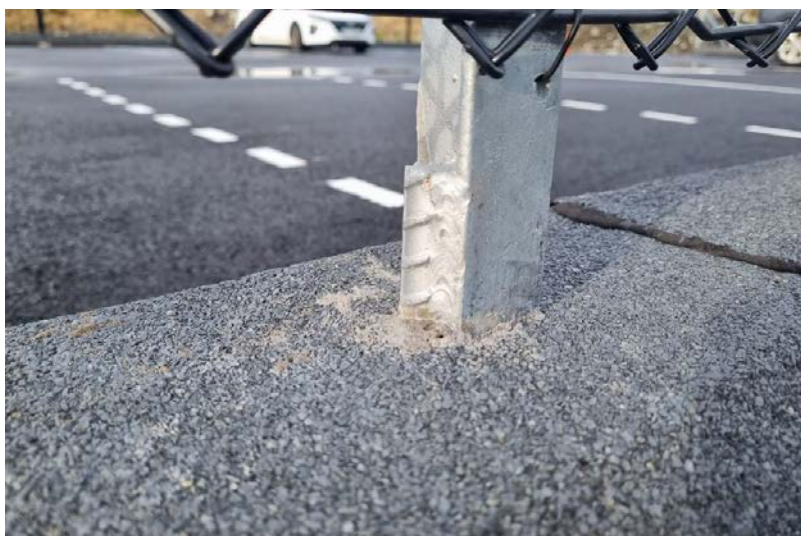
Montering av gjerdestolpe i topp av parapet. Papptekking er dermed brutt og er ikke mulig å gjøre varig tett.

Rekkverk må demonteres og festes på nytt, på vertikal side, front av betong garasjedekke/tak.

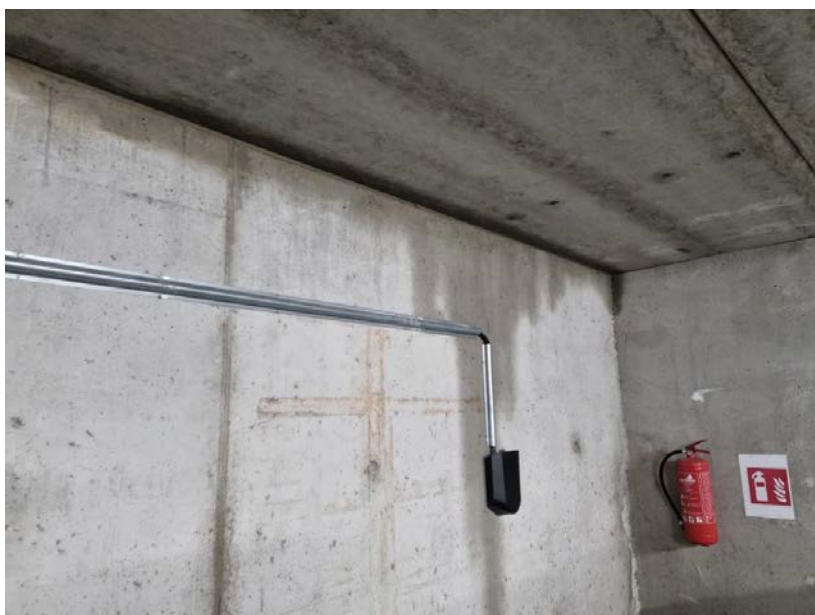
Garasje

Det lekker vann inn via utettheter fra det utvendige parkeringsdekke over garasjen.

Antatt lekkasjepunkt, sannsynlig lekkasjepunkt er gjerdestolper som er montert på topp av parapet og med muligens også lekkasje fra skadet papp grunnet tett avslutning uten ekspansjonsmulighet mellom papptekking og asfalt. Med følgende skader på papptekking.

Gjerde og EL-Bil lader må ikke monteres på topp av parapet. Det vil skape fremtidige lekkasjepunkt. Løsning med kort levetid.

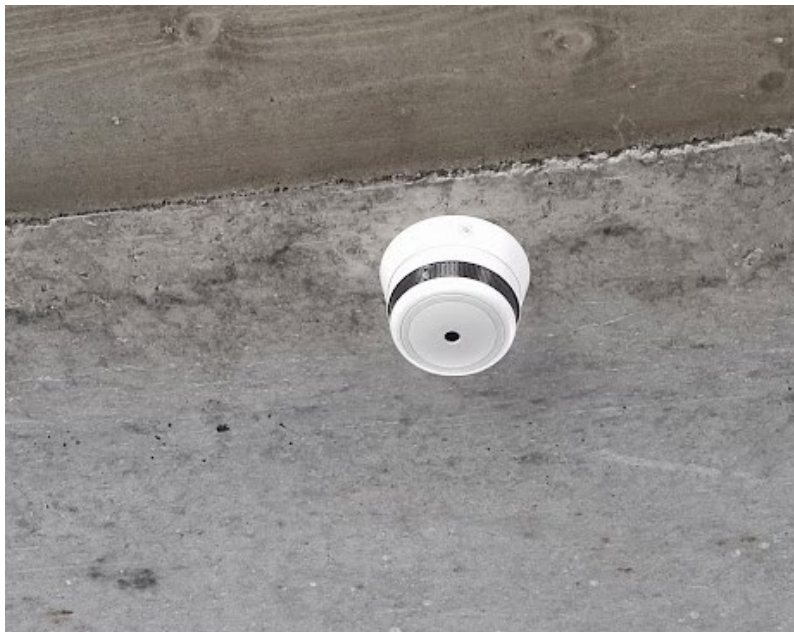
Røyk brannalarm i garasje

Type er ment for innvendig bruk og må erstattes med ny og egnet røyk/brannvarsler som tåler det fuktige og kalde miljøet i garasjen.

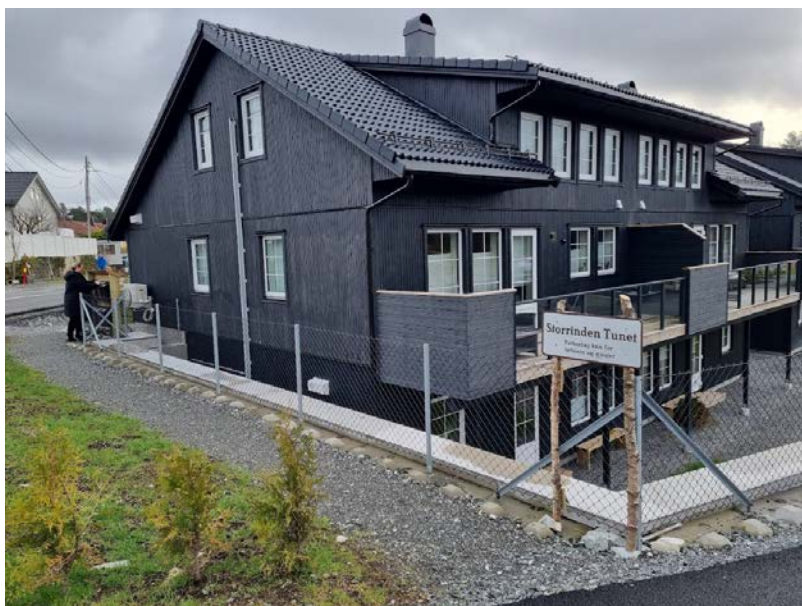
Yttertak med takoppløft tekking med betongtakstein, oppgitt å være Zanda Protector takstein.

Zanda Protector Takstein er uansett type undertak ikke egnet for bruk under som tekking på tak med lavere helning enn 15°. og takstein må derfor erstattes med annen og egnet type takteking for flattere tak, båndteking og/eller pappteiking.

Dagens løsning vil ikke kunne fungere og vil gi fuktskader til underliggende konstruksjoner i løpet av kort tid. Av den grunn må takteking på takoppløft fjernes. Tak fores opp med nye lekter over eksisterende duk og det monteres stivt undertak av plater eller sutak som tettes med papp før sløyfer. Lekter og takstein remonteres.

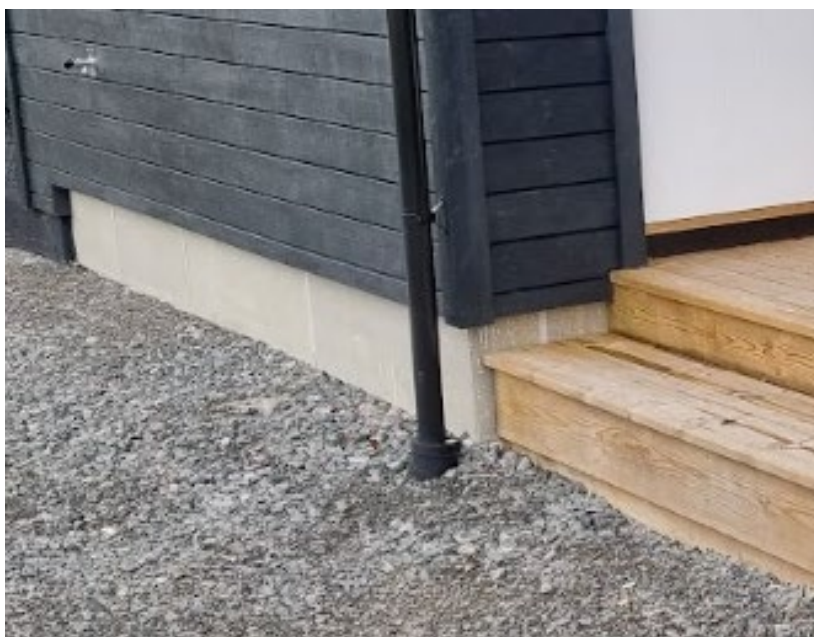
Taknedløp som går til rør i grunnen.

Det er ikke montert løvfangere på nedløpene og over tid vil derfor rør i grunnen gå tett.

Det må monteres løvfangere på alle nedløp, slik at man enkelt kan fjerne løv og rester og unngår at rør i grunnen går tett.

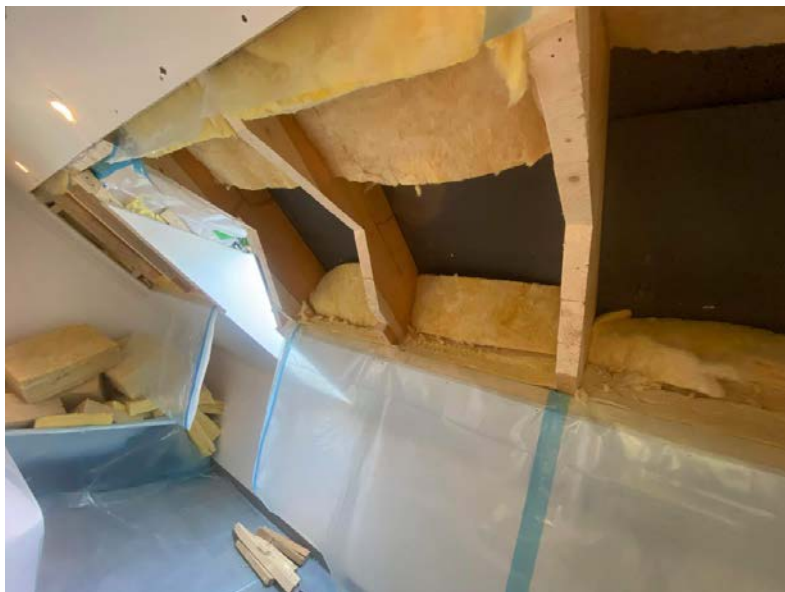
Tiltaket omfatter større inngrep og endring med vesentlig reduksjon av bæreevne i bærende konstruksjoner i yttertak. Tiltaket er søknadspliktig, men er ikke prosjektert/beregnet og/eller søkt til Byggesak i Bergen Kommune.

I dette feltet blir mer enn 50% av varmeisolasjon fjernet uten at dette også er medtatt eller drøftet i en eventuell varmetapsberegning. På punkt med minst isolasjon, vil innvendig overflate bli nedkjølt og på dager med kulde kan det derfor oppstå kondens på innvendige overflater.

Yttertak sett fra innside, bad i loftsetasje.

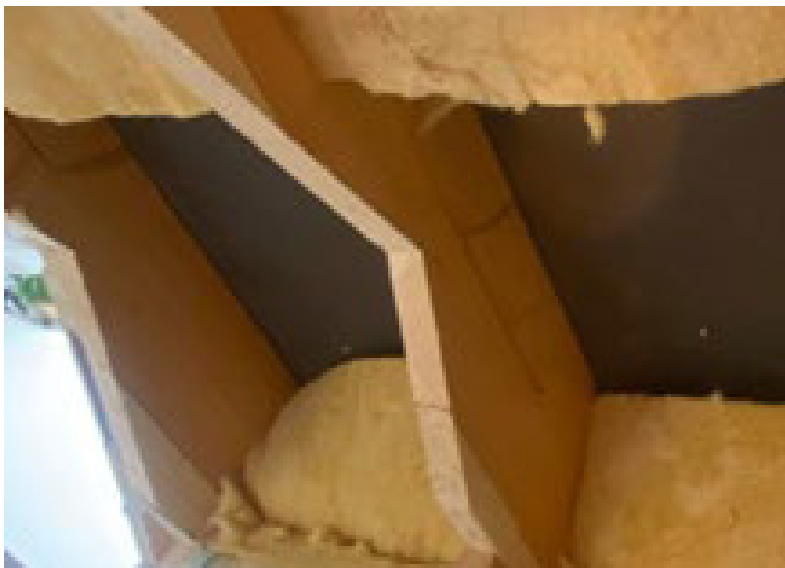
Utbygger har sagt av/kappet vekk deler av taksperr i yttertak (etter overlevering/innflytting) for å oppnå større takhøyde for deler av arealet.

Tiltaket har ikke gitt ønsketresultat og bad i loftsetasjen har fremdeles lav takhøyde og er ikke funksjonelle til tiltenkt bruk.

Yttertak sett fra innside, bad i loftsetasje.

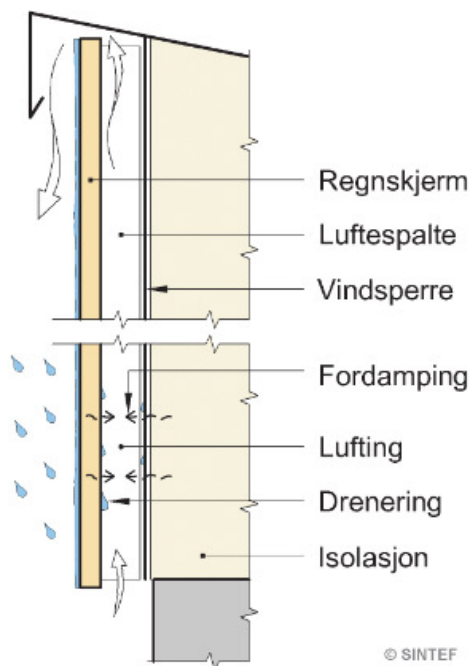
På punkthusene mangler det åpning i topp. Og sirkulasjon er dermed ikke mulig.

Fukt som trekker inn bak kledning vil derfor ikke tørke tilstrekkelig opp.

Uten nødvendig utlufting og sirkulasjon av luft mellom kledning og vindsperre på klimavegg. Vil det oppstå fuktskader i ytterveggen i løpet av kortere tid.

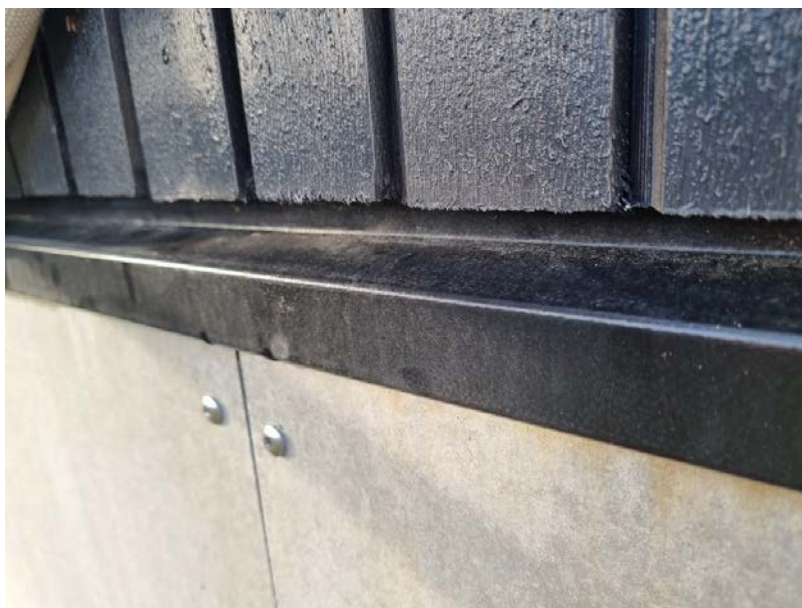
**Bildet viser**

Stedvis på hvert punkthus er det helt tett i bunn under kledning. Uten spalte for tilluft.

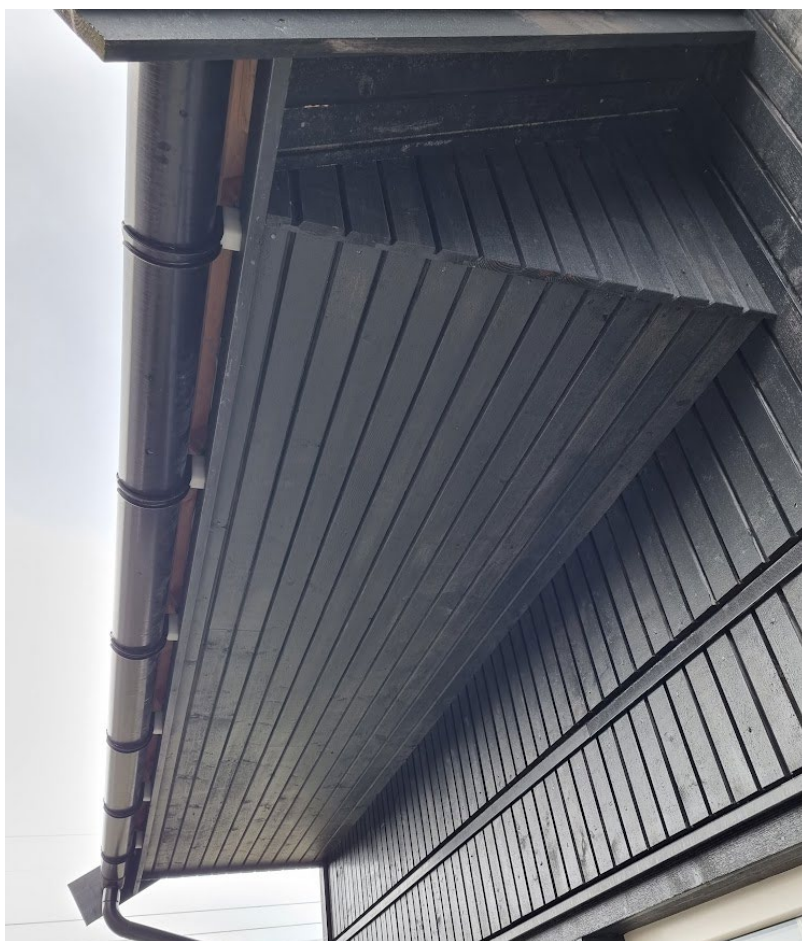
**Bildet viser**

Underside av kist og øverste del av utvendig kledning på fasade er uten åpning for utlufting i topp.

Dermed er det ingen sirkulasjon av luft mellom kledning og bakenforliggende vindsperre.

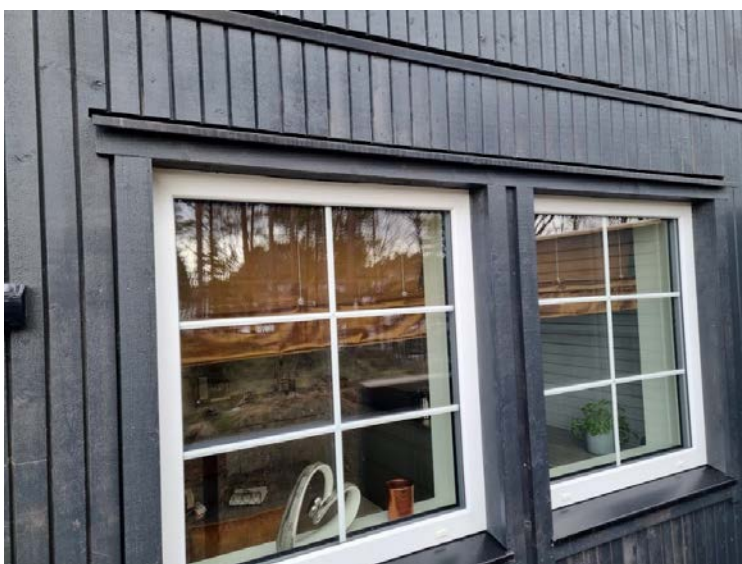
**Bildet viser**

Vinduer i yttervegger og beslag over og under vindu.

Nytt beslag skal føres oppunder og tett mot bakenforliggende vindsperre. For å få tilkomst til rett utbedring må det åpnes opp i kledning, deler av kledning over dør og vindusåpninger må demonteres.

Utvendige lister/omramninger rundt dør og vinduer må demonteres for å få tilkomst til fagmessig rett utbedring.

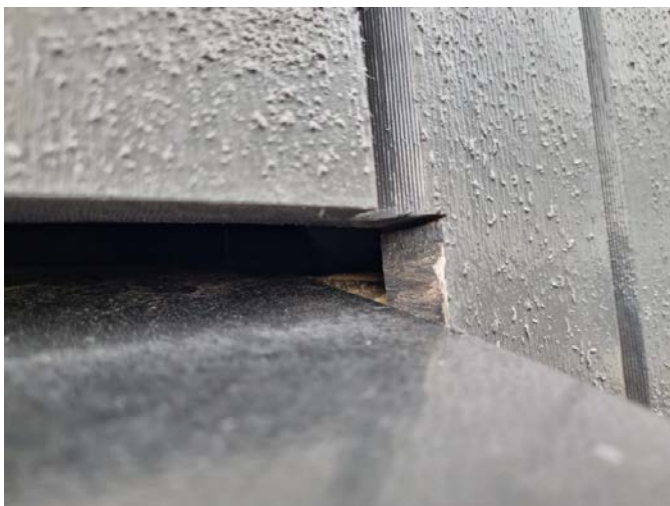
**Bildet viser**

Beslag over vinduer

Dette fører til unødig stor fuktbelastning på vindsperre. Over tid vil dette føre til vannskader i yttervegger.

Rett kant uten nødvendig oppkant.

Ved nedbør renner vann uhindret inn bak kledning og mot vindsperre.

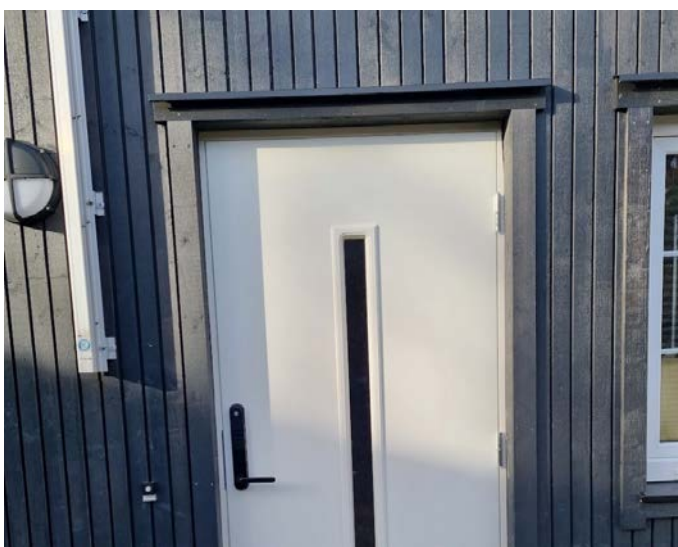
**Bildet viser**

Beslag over dør

Tilsvarende mangel som ved vinduer. Rett beslag uten oppkant i ender.

Gjelder for alle dør og vinduer i yttervegger på alle 2. punkthus.

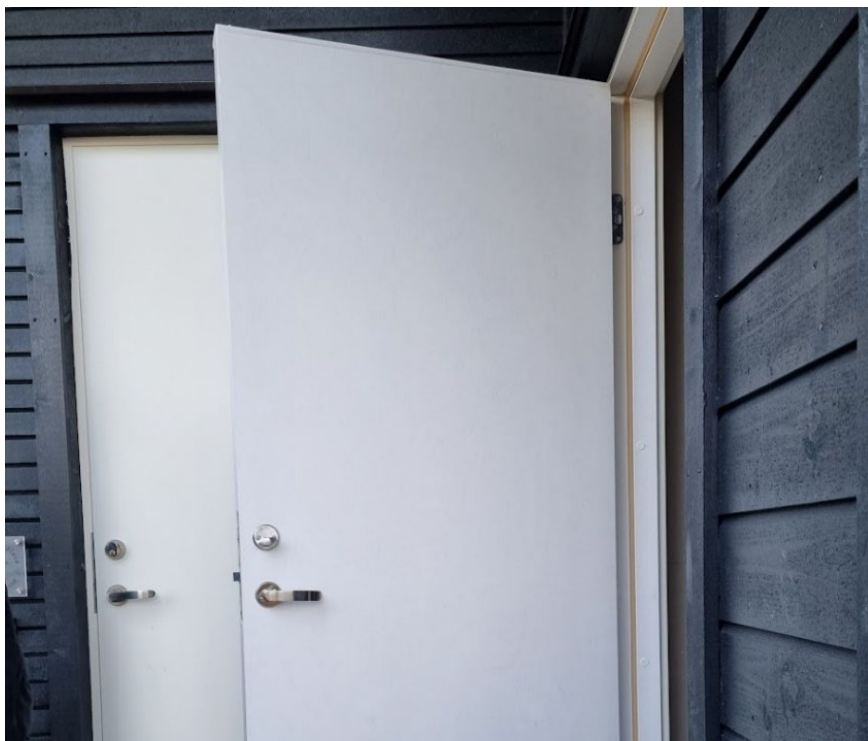
**Bildet viser**

Boddør til utvendig sportsbod.

Det er benyttet dør som er beregnet for innvendig bruk og som ikke er egnet for bruk utendørs.

Boddører må skiftes og erstattes med nye dører, som tåler påregnelige klimatiske påkjenninger.
