Storrinden 76, 5252 SØREIDGREND

**Lekker 4-roms familiebolig  
(2022) med egen inngang i  
enden av barnevennlig gate -  
Fast p-plass med lader**

| Tilstandsrapport ..... | 102 |

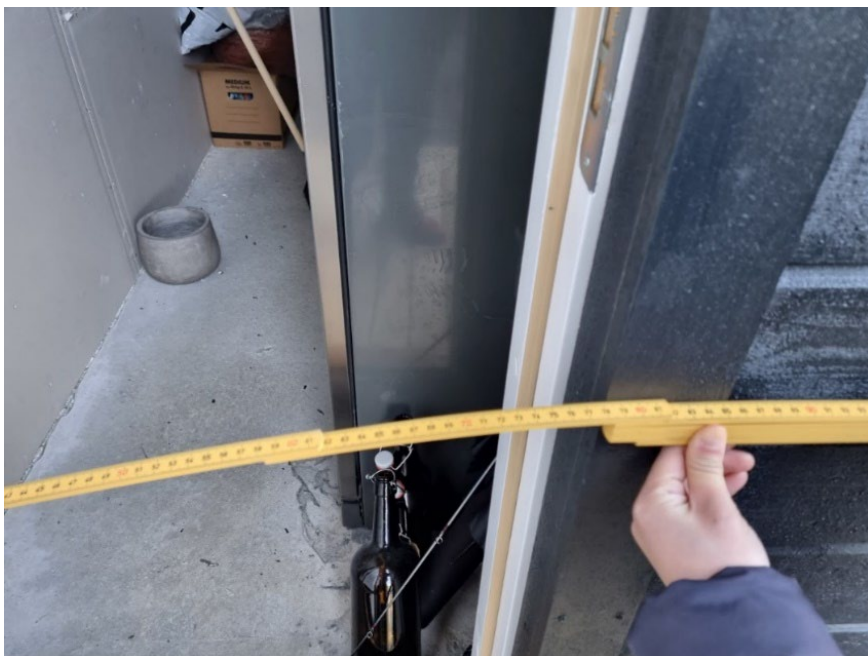
**Bildet viser**

Boddør til utvendig sportsbod

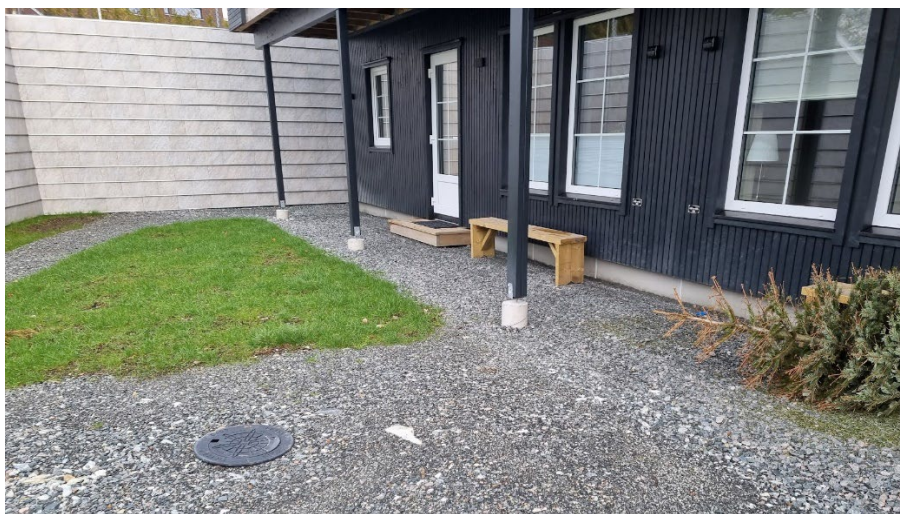
**Bildet viser**

Understøttelse av altan med tresøyle og opplagring på betongklosser.

Betongklosser har ikke tilstrekkelig areal til å kunne fungere som opplagringspunkt for vekten av altan og søyler.

Betongklosser på utvides i areal og monteres minst 30 cm. ned i terreng.

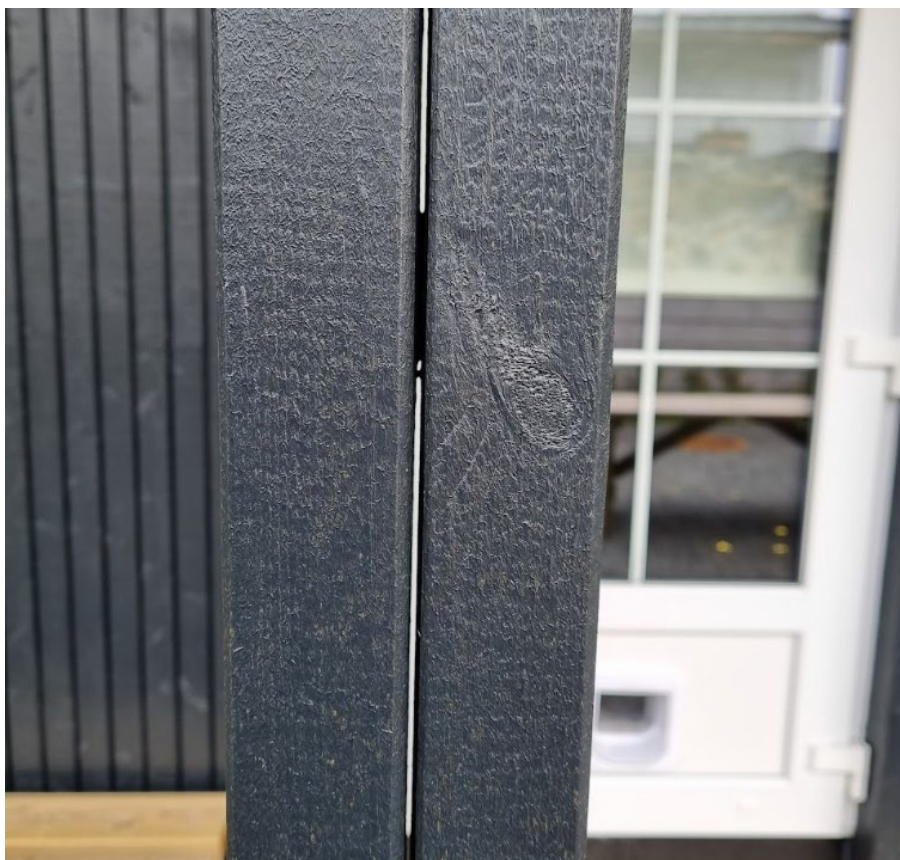
**Bildet viser**

Tresøyle består av 2 stk. 2x4 toms trevirke.

Gjelder alle søyler.

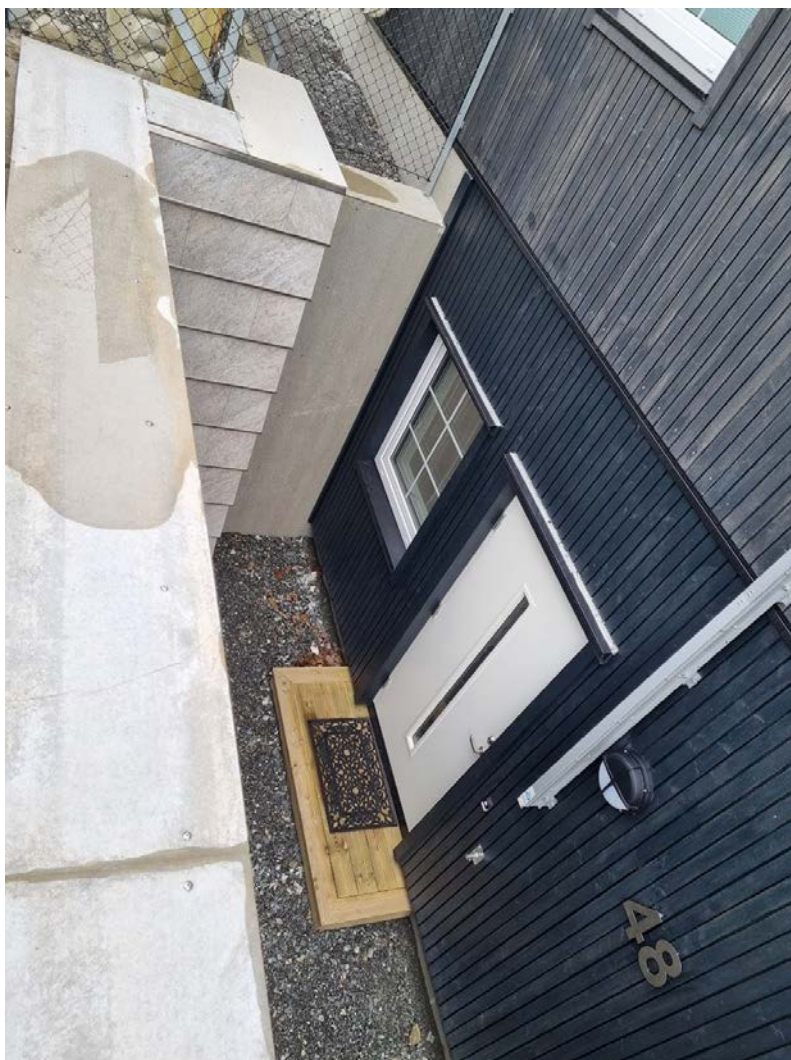
**Bildet viser**

Vinduer for soverom i sokkeletasjen, har utfra areal vindu målt mot gulvareal på soverom, ikke tilstrekkelig lysinnslipp.
