# Tilstandsrapport

Rekkehus

Sagodden 22, 1870 ØRJE

Befaringsdato: 06.03.2025

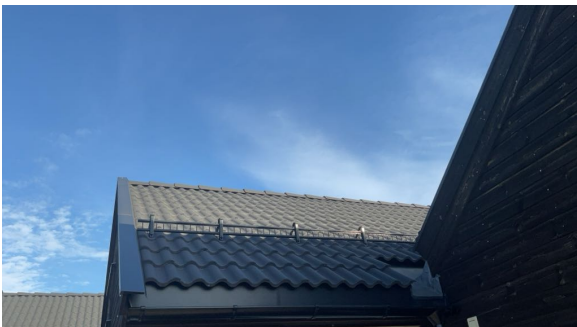
### TG 2 Nedløp og beslag

Takrenner, nedløpsrør og beslag av plastbelagt stål.

**Vurdering av avvik:**  
• Det er ikke tilfredsstillende bortledning av vann fra taknedløp ved grunnmur.
