Tilstandsrapport

Enebolig
  Nesveien 401, 3158 ANDEBU
  SANDEFJORD kommune
  # gnr. 285, bnr. 13

Befaringsdato: 13.08.2024

Autorisert foretak: Drammen Takstsenter AS

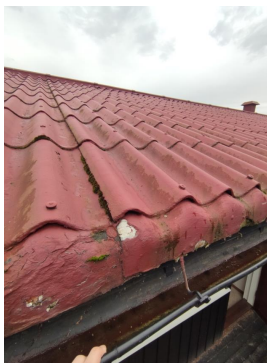
Nedløp og beslag

Renner, nedløp og beslag av plastbelagt stål fra byggeåret.
Trinn montert for feier.
Renner er ikke funksjons prøvd. Påregnes regelmessig ettersyn og rengjøring/vedlikehold.

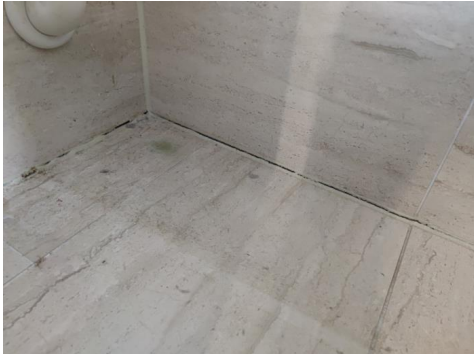
1. ETASJE > BAD/VASKEROM

! TG 1 Sluk, membran og tettesjikt

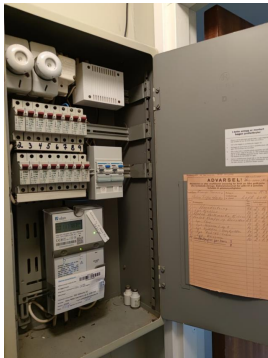
Kostnadsestimat gjelder kun for elkontroll av anlegg.
