Tilstandsrapport

Tomannsbolig

Tjeldveien 4 B, 4318 SANDNES

Befaringsdato: 29.10.2024

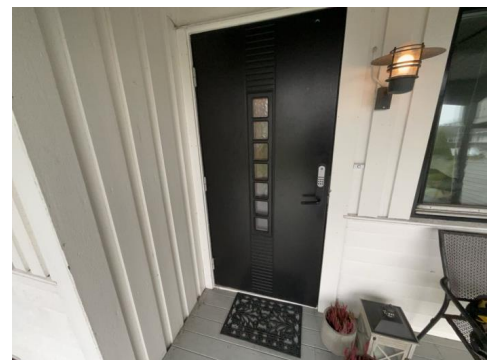
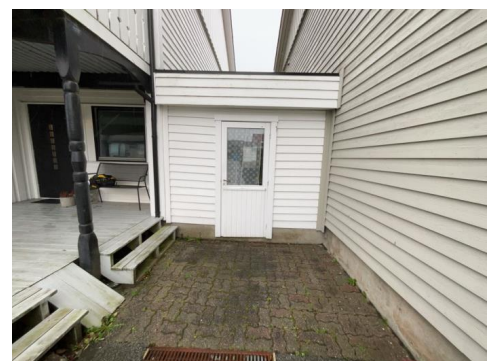
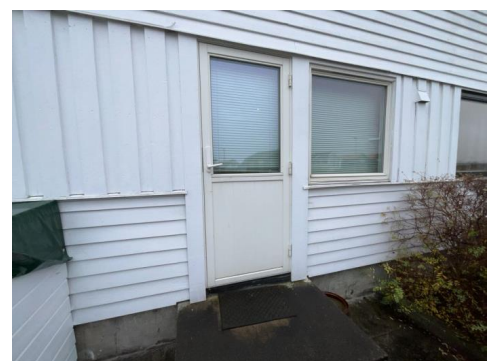
Høyt fuktnivå i disse to vinduene.

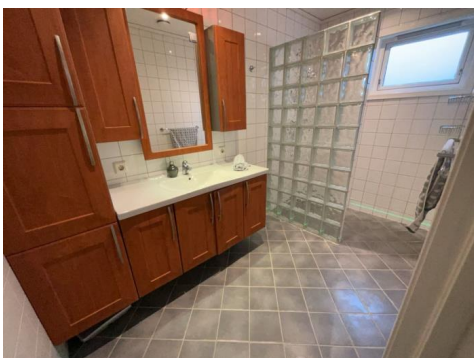
1. ETASJE > BAD

- Det er påvist at flisfuger har riss/sprekker.
 - Det er vindu/dør med ikke fuktbestandige materialer i våtsonen (ved vask, dusj, badekar, osv.), løsningen eller byggematerialet er uegnet
- Det er registrert sprekk i en flis i dusj.

- Uegnede materialer må fuktbeskyttes/utskiftes.

Skadet flis bør vurderes skiftet.

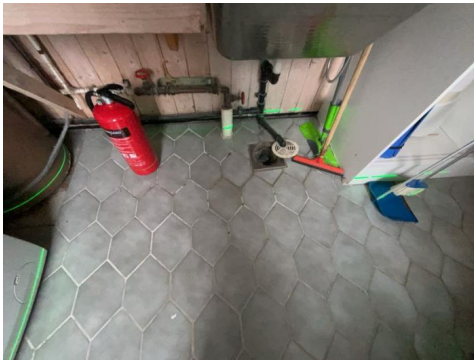
1. ETASJE > VASKEROM

TG 3 Sluk, membran og tettesjikt

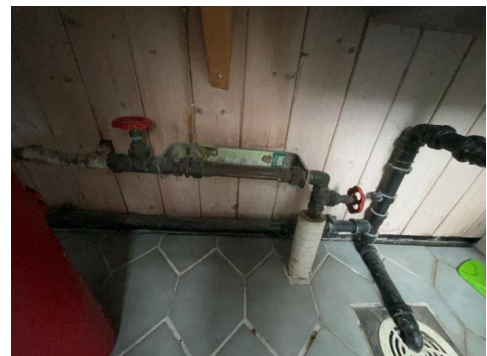
! TG 2 Avløpsrør

- Det er ikke behov for utbedringstiltak siden anlegget fungerer i dag, men ut ifra alder kan skader plutselig oppstå på eldre anlegg.
