# Tilstandsrapport

Fritidsbolig

Løefjellvegen 37, 4748 RYSSTAD

Befaringsdato: 03.06.2025

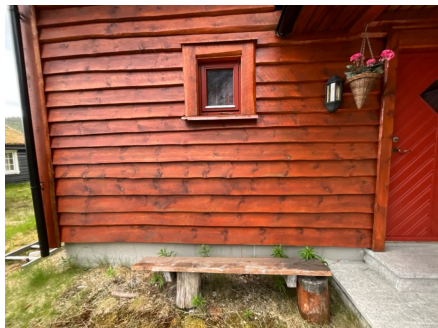
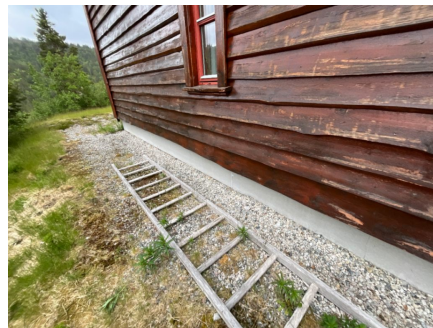
## TG 1 Veggkonstruksjon

Veggene har bindingsverkskonstruksjon fra byggeår. Fasade/kledning har stående bordkledning.

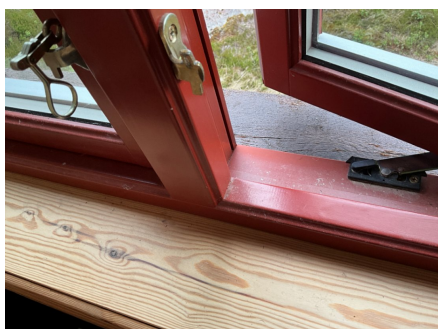
## TG 1 Vinduer

Bygningen har malte trevinduer med 2-lags glass.  
Enkelte vinduer er funksjonstestet for heng i hengsler og tetting, uten å finne nevneverdig avvik.  
Årlig justeringer/smøring av vinduer må forventes.

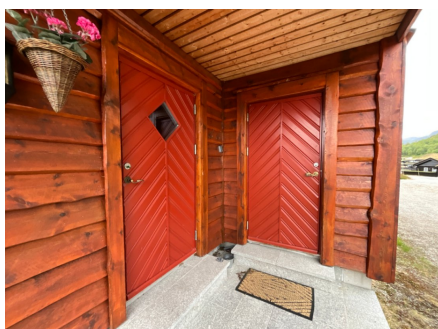
## TG 1 Dører

Bygningen har malte ytterdører og malt balkongdør i tre.  
Ytterdør og verandadør er funksjonstestet for heng i hengsler og tetting, uten å finne nevneverdig avvik.  
Årlig justeringer av dører må forventes.

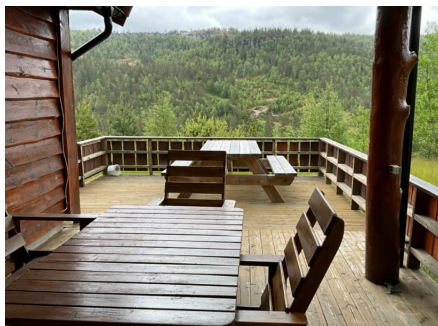
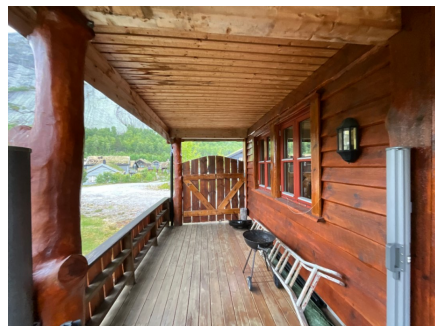
## TG 1 Balkonger, terrasser og rom under balkonger

Veranda med utgang fra stue. Dekke av terrassebord. Rekkverk av tre.

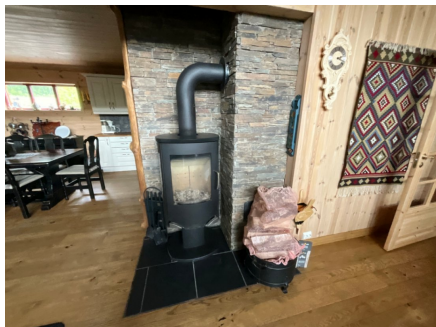
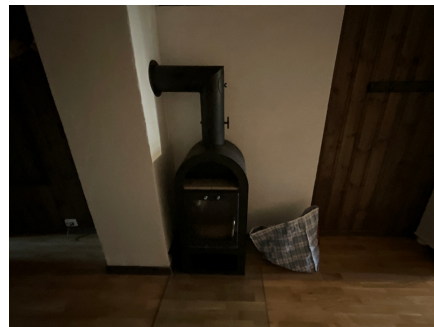
## TG 1 Pipe og ildsted

Boligen har elementpipe og vedovn i stue og på loftet.

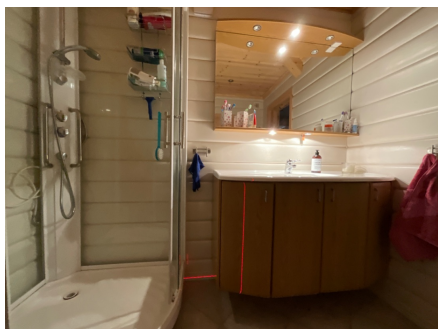
- Uten membran/tettesjikt er det høy risiko for at vann trenger gjennom konstruksjonene og kan medføre fuktskader.

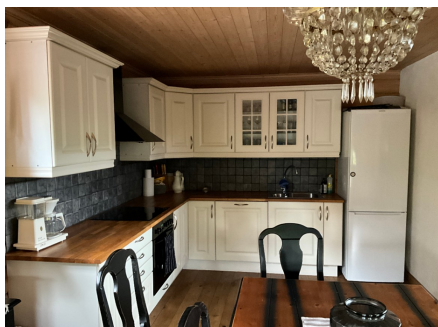
#### TG 1 Overflater og innredning

Kjøkkenet har innredning med profilerte fronter. Benkeplaten er av heltre.

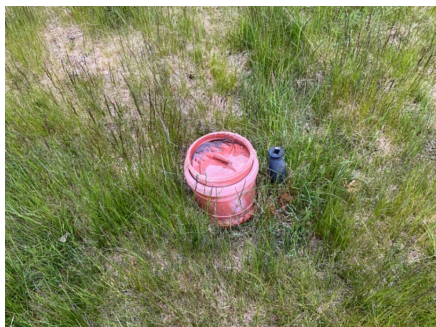
Avløpsrør av PVC og vannledning av plast/metall.

Innvendig stoppekran er funksjonstestet, utvendig stoppekran er lokalisert men ikke funksjonstestet.
