Tilstandsrapport

Firemannsbolig

Aamodtalleen 8, 2008 FJERDINGBY

Befaringsdato: 24.03.2025

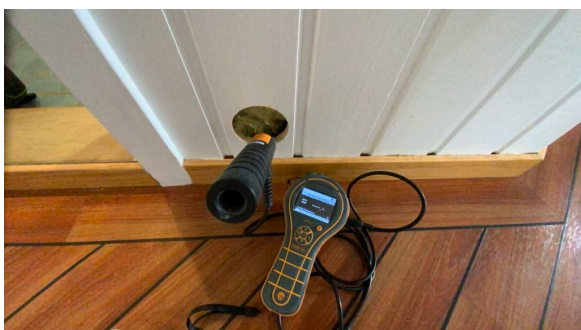
TG 1 Tilliggende konstruksjoner våtrom

Hulltaking er foretatt uten å påvise unormale forhold. Hulltaking er foretatt ved/i Entre.

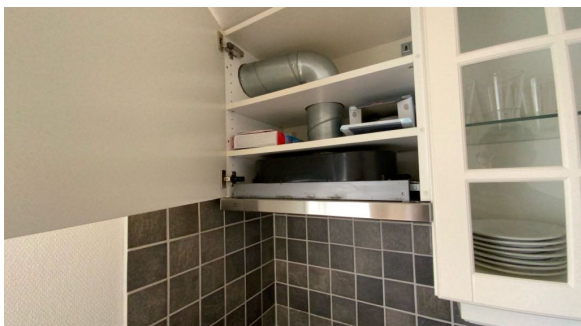
TG 1 Avtrekk

Det er kjøkkenventilator med avtrekk ut.
