**Lyngdal/Romskogen - Romslig  
halvdal av tomannsbolig med 3  
soverom og usjenert hage.**

# Lyngdal/Romskogen - Romslig halvdel av tomannsbolig med 3 soverom og usjenert hage

Befaringsdato: 19.06.2024

Rapportdato: 28.06.2024

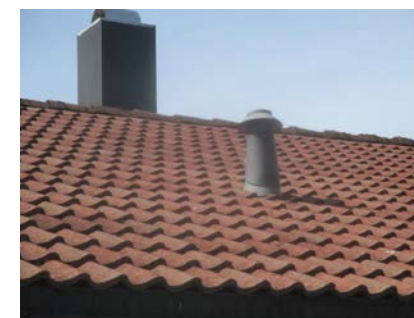
- Overvåk tilstanden jevnlig. For å få tilstandsgrad 0 eller 1 må tekkingen skiftes ut, men tidspunktet for når dette er nødvendig er vanskelig å si noe om.

Deler av taktekingen.

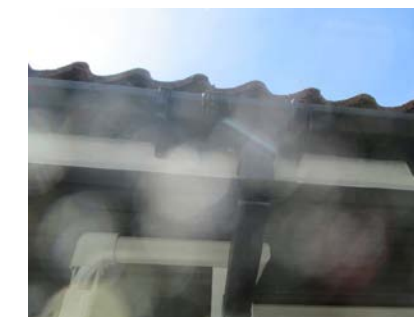
#### TG 2 Nedløp og beslag

- Overvåk tilstanden jevnlig. For å få tilstandsgrad 0 eller 1 må beslag/renner/nedløp skiftes ut, men tidspunktet for når dette er nødvendig er vanskelig å si noe om.
- Det er ikke krav om utbedring opp til dagens krav.

Deler av takrenner med tilhørende deler.

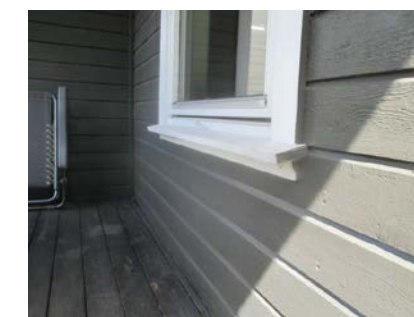
#### TG 2 Veggkonstruksjon

En del vedlikehold må beregnes med enkelte utskiftninger på noe sikt på grunn av normal slitasje og elde.

Deler av kledning med belistninger.

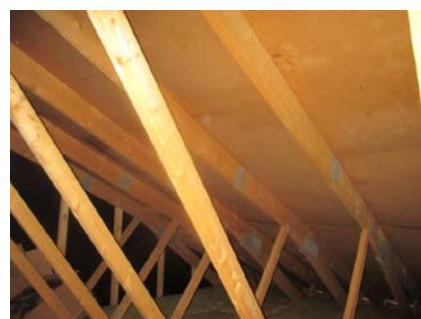
- Det er påvist fuktskjolder/skader i takkonstruksjonen.

Har vært en lekkasje i rundt luftehatt, som vises på undertaket av sutakplater.

Deler av takkonstruksjonen.

- Det må gjøres nærmere undersøkelser.

Det må tettes i rundt luftehatt eller byttes i sin helhet.

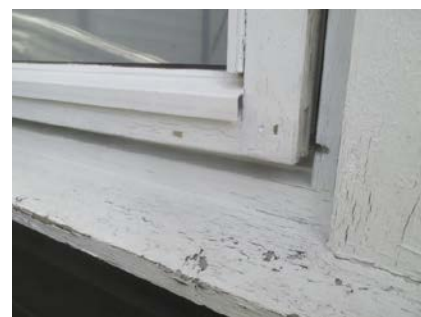
- Karmene i vinduer er slitte og det er sprekker i trevirket.

En del vedlikehold må beregnes på vinduer med enkelte utskiftninger på noe sikt på grunn av slitasje og elde.

Trenger utvendig vedlikehold.

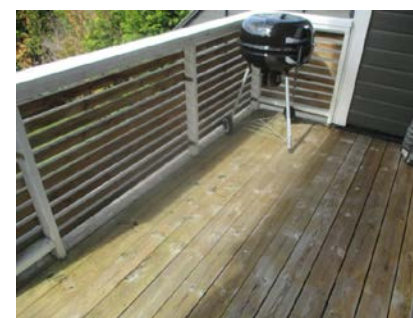
- Det er ikke krav om utbedring av rekkverkshøyde opp til dagens forskriftskrav.

Deler av veranda.

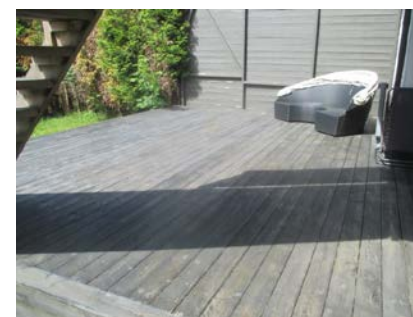
Større terrasse

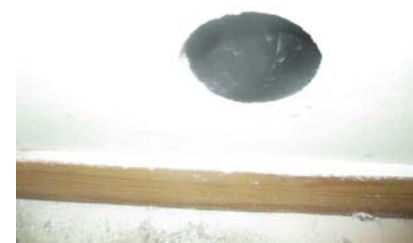
Noe mindre fuktvandring ble registrert ved søk på pusset grunnmur på vaskerommet. Noe saltutslag og maling har løsnet i fra underlaget. Dette har ofte sammenheng med at det ikke ble brukt fuktsperre (plast) under fundamenter i denne byggeperioden, som gjør at det alltid vil kunne bli noe oppsug av jordfuktighet.

Hulltaking i utfored vegg i bod under trapp.

Det er viktig at ikke mer av grunnmur blir foret ut og lukket inne før årsaken til noe fuktighet er blitt utbedret.

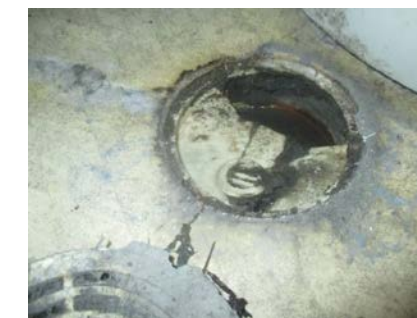
Eldre vaskerom i fra byggeåret som ikke vil kunne holde tett i overgang gulv og vegg ved en lekkasje.

Sluk ved bereder.

- Våtrommet må totalrenoveres. Alle forhold med tettesjikt, våtsone, sluk m.m. må dokumenteres.

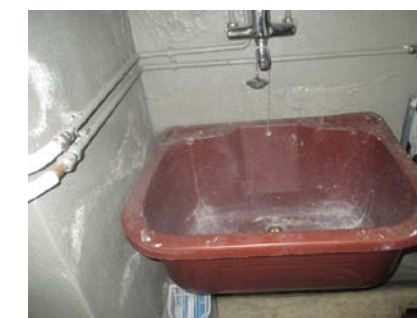
Eldre vaskekum.

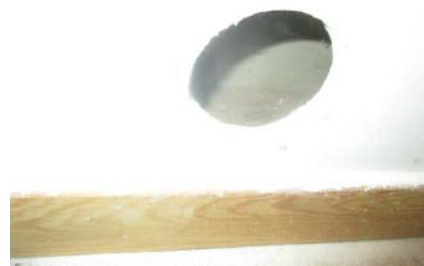
Hulltaking er foretatt i fra bod under trapp, uten å påvise unormale forhold. Måleresultat: 9,7 vektprosent.

Hulltaking i fra bod under trapp.

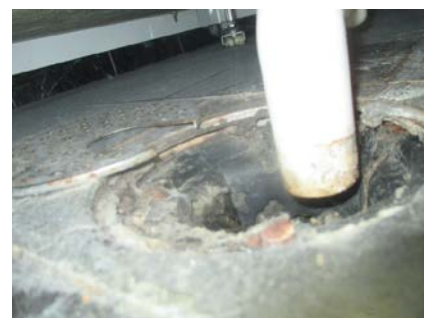
### TO 1 Sluk, membran og tettesjikt

Smøremembran med ukjent utførelse og en sluk under dusjkabinett.

Sluk under dusjkabinett.

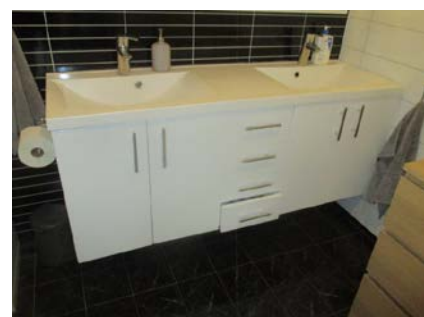
### TO 1 Sanitærutstyr og innredning

Rommet har innredning med 2 nedfelte servanter, toalett og dusjkabinett.

Innredning.

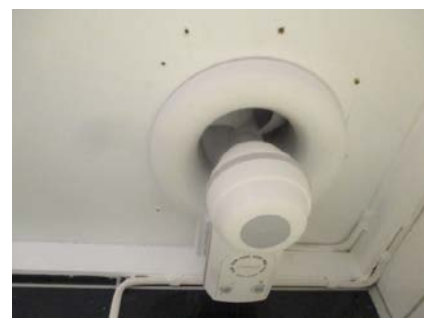
### TO 1 Ventilasjon

Det er elektrisk styrt vifte i himling for ventilasjon av rommet.

Vifte i himling.

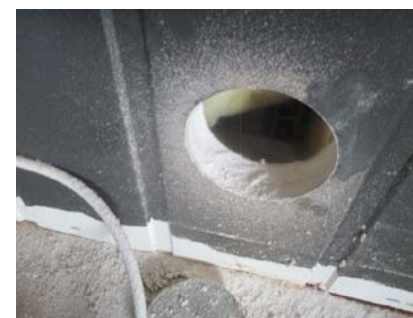
### TO 1 Tilliggende konstruksjoner våtrom

Hulltaking er foretatt i fra stue, uten å påvise unormale forhold. Måleresultat: 8,4 vektprosent.

Hulltaking i fra stue.

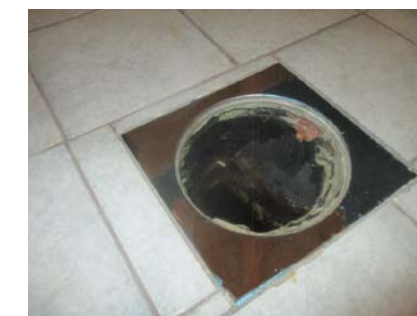
- Det er mulighet for at det kan forekomme vannlekkasje på våtrommet hvor vann ikke vil gå til sluk.

Sluk i dusjhjørne.

- Installering av tett dusjkabinett anbefales.
- Overvåk tilstanden jevnlig. For å få tilstandsgrad 0 eller 1 må tettesjiktet skiftes ut, men tidspunktet for når dette er nødvendig er vanskelig å si noe om.

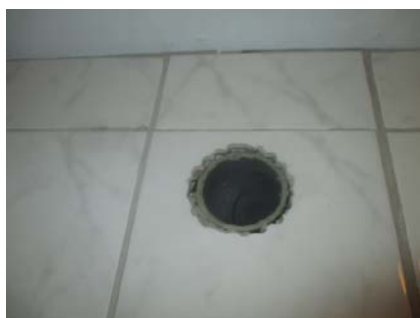
Ventilrist mangler.

- Elektrisk avtrekksvifte bør monteres for å lukke avviket.

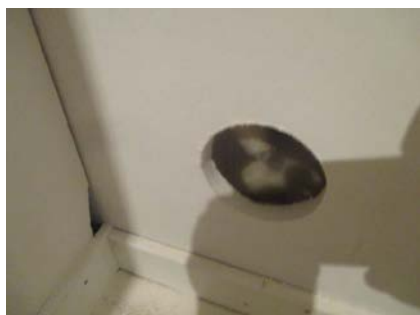
Hulltaking er foretatt i fra hovedsoverom i mot dusjhjørne, uten å påvise unormale forhold. Måleresultat: 9,3 vektprosent.

Hulltaking i fra hovedsoverom.

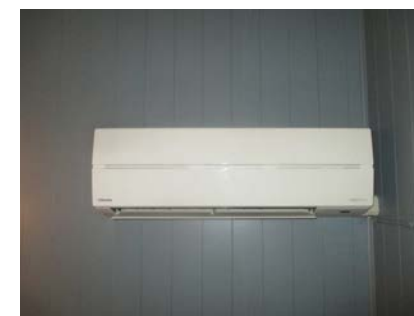
### TG 1 Varmesentral

Det er installert varmepumpe i trappegangen.

Varmepumpe i trappegangen.
