Tilstandsrapport

Enebolig

Bjerkelundsveien 79, 1621 GRESSVIK

Rapportdato: 05.05.2026

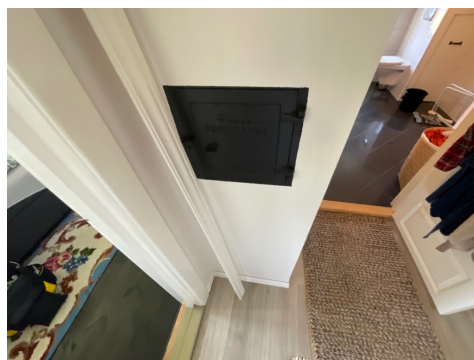
Vurdering av avvik:

- Det anbefales å montere ildfast plate under luker på pipe.

Det er ikke et krav til ildfast plate under sotluke/feieluke iht. TEK17 eller Brann- og Feiervesen, men det anbefales at det etableres. Forholdet føres dog opp som et avvik opp mot dagens forskrift/avhendingslov.

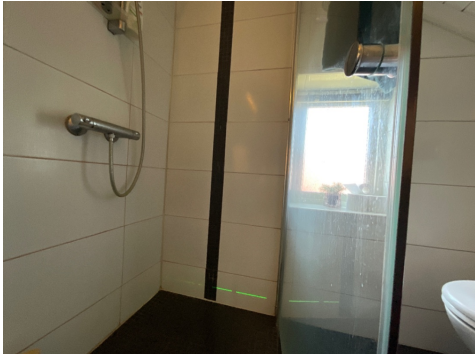
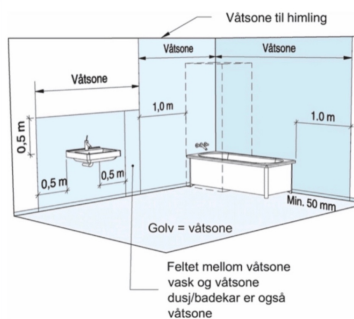
2. ETASJE > BAD/VASKEROM

! TG 2 Overflater Gulv

- Det er påvist avvik i fuger.

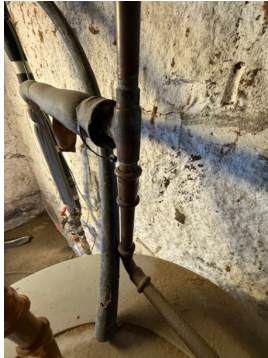
⚠ TG 2 Avløpsrør

- Det er ikke behov for utbedringstiltak siden anlegget fungerer i dag, men ut ifra alder kan skader plutselig oppstå på eldre anlegg.
