# Tilstandsrapport

Enebolig

Nøtteholveien 197, 1894 RAKKESTAD

Befaringsdato: 28.04.2025

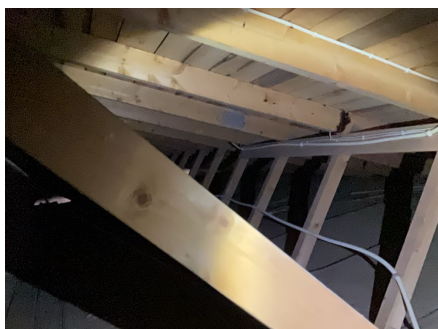
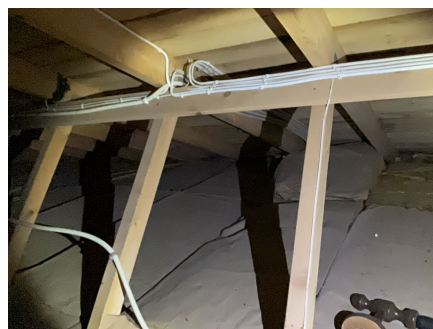
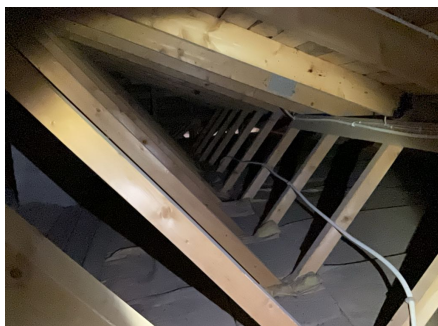
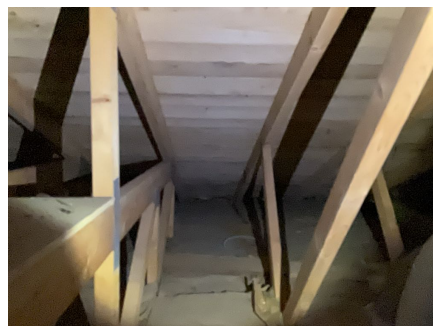
Takkonstruksjonen har W-takstoler i tre. Saltak yttertak oppført av prefabrikkerte takstoler, og det er forenklet undertak av rupanel.

Tilgang til kaldt loft via nedfellbar stige i tak i gang.

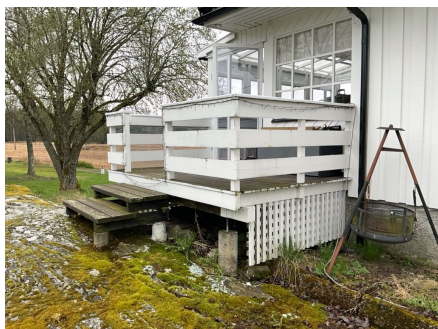
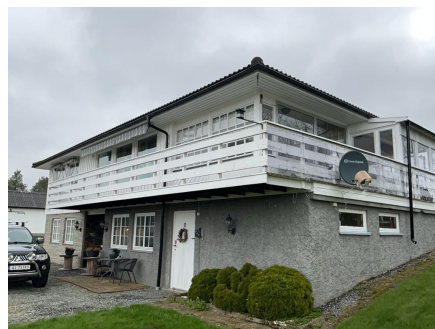
- Åpninger i rekkverk er ikke i henhold til krav i dagens forskrifter.
- Mer enn halvparten av forventet brukstid er passert på tettesjikt/membran.
- Rekkverket er for lavt i forhold til dagens krav til rekkverkshøyder.
- Det er avvik:

Det må gjøres tiltak for å lukke avviket. For å hindre klatring på rekkverket må eventuelle horisontale åpninger som er lavere enn 75 cm og 10 cm over gulvet ikke være større enn 2 cm.

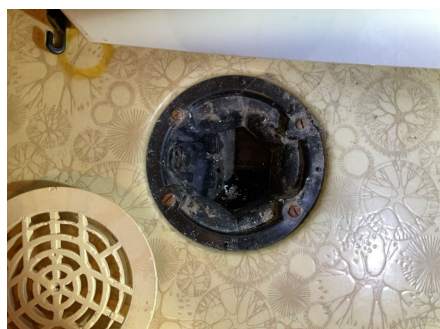
Badet har originalt vinylbelegg på gulvet fra byggeår. Belegget fremstår uten synlige skader eller slitasje som gir umiddelbare tegn til lekkasjer. Det er likevel en eldre løsning, og belegget har passert forventet teknisk levetid.

Risikoen for lekkasje og fuktskader øker ettersom belegg og eventuell underliggende tettesjikt har overskredet forventet levetid. Eldre belegg kan miste elastisitet og tetthet, og det kan forekomme skjulte svakheter som ikke er synlige ved visuell inspeksjon.

- Det må foretas utbedring for å unngå fuktskader i konstruksjonen.
- Sluket må sjekkes og rengjøres jevnlig.
- Overvåk tilstanden jevnlig. For å få tilstandsgrad 0 eller 1 må slukløsningen skiftes ut og sannsynligvis må også membransjiktet skiftes/utbedres. Det er imidlertid vanskelig å si noe om tidspunktet for når dette er nødvendig.

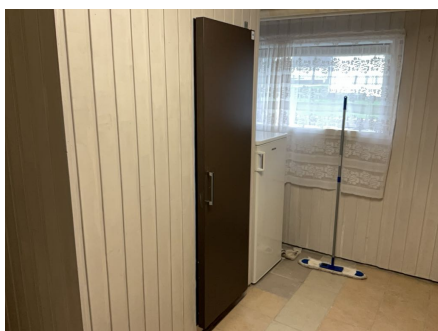
## UNDERETASJE > KJØLEROM

Kjølerommet har ikke vært i bruk de siste 10 år.

Nærmere undersøkelser anbefales før oppstart.

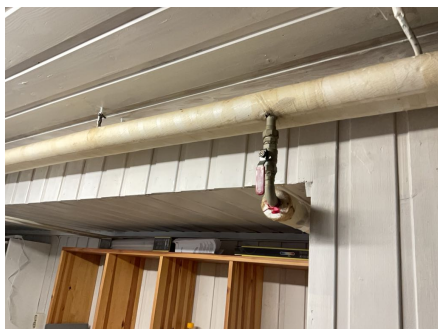
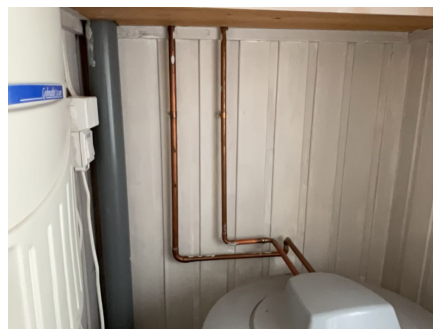
Det er mulig det er asbest rundt noen av vannrørene i kjeller. Merk: Arbeider med eternitt/asbestholdige materialer krever spesielle tiltak ved utførelse og deponering.

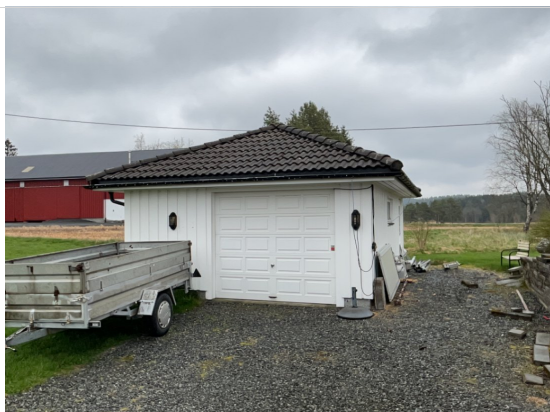
## Garasje

Det har ikke blitt utført en tilstandsvurdering av garasje.

Bygget er ikke tilstandsvurdert ihht Forskrift til avhendingslova og NS3600. Dette er kun en enkel beskrivelse.
