Nøtteholveien 197 og 199, 1894 RAKKESTAD

**Rakkestad/Østbygda -
Koselig enebolig med stor og
solrik tomt. Garasje og uthus.
Landlige omgivelser.**

Tilstandsrapport

ENEBOLIG

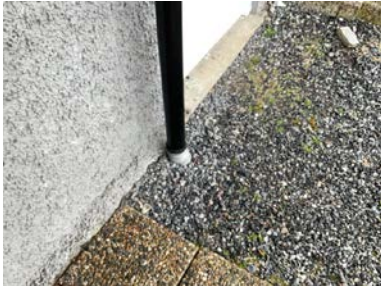
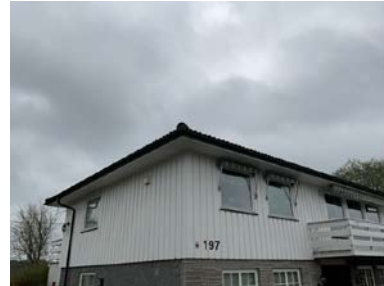
TG 2 Veggkonstruksjon

Veggene har bindingsverkskonstruksjon fra byggeår. Fasade/kledning har stående bordkledning.

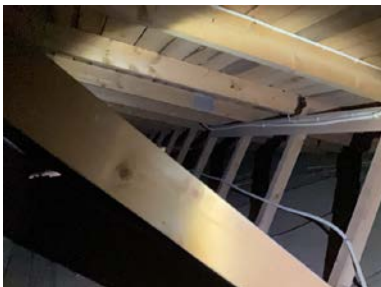
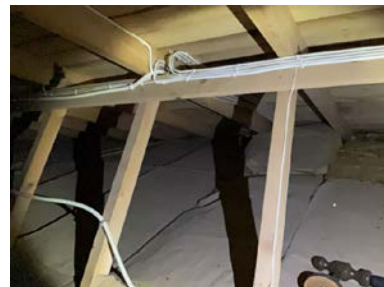
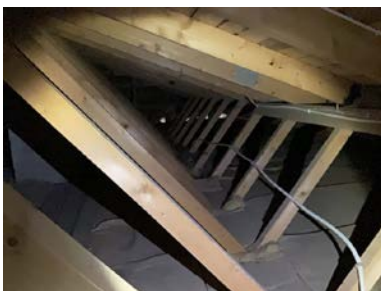
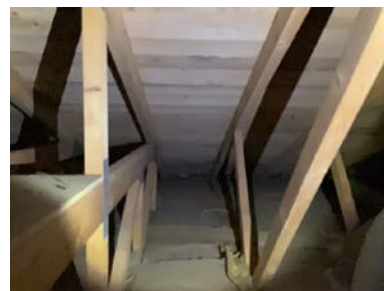
Takkonstruksjonen har W-takstoler i tre. Saltak yttertak oppført av prefabrikkerte takstoler, og det er forenklet undertak av rupanel. Tilgang til kaldt loft via nedfellbar stige i tak i gang.

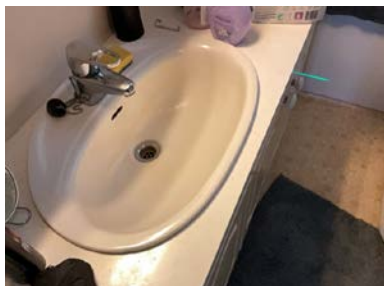
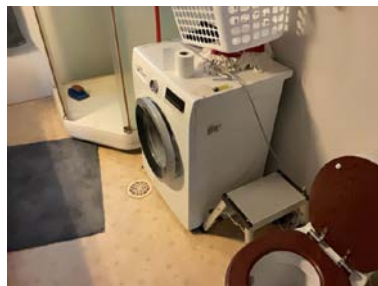
1. ETASJE > BAD

Ventilasjon

Dårlig ventilasjon kan gi fukt, mugg, dårlig inneklime og helseplager, samt skade bygningen over tid.

- Elektrisk avtrekksvifte bør monteres for å lukke avviket.

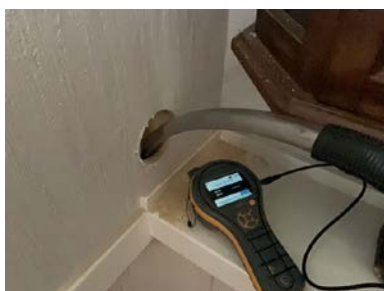
UNDERETASJE > VASKEROM

Vaskerommet har trepanel på veggene. Det er ukjent om det er etablert fuktsikring eller godkjente tettesjikt på veggene, noe som dagens krav til overflater krever, i rom med vanninstallasjoner og fare for lekkasjevann.

Det er ikke registrert synlige fukt- eller råteskader.

Risikoen for skjulte fuktskader, sopp- og råteutvikling øker over tid, særlig ved lekkasje eller kondens. Det er også risiko for at eventuelle skader utvikler seg uten å bli oppdaget tidlig.

Det anbefales oppgradering av veggoverflatene med godkjente fuktsikre materialer eller løsninger i henhold til dagens krav til vaskerom. Jevnlign tilsyn og forsiktig bruk anbefales.

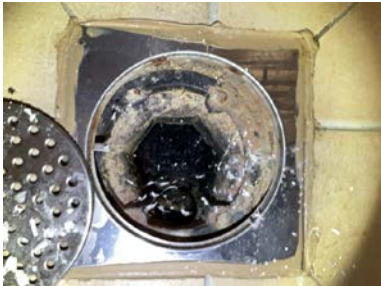
Membran / slukmansjett kan ikke verifiseres, og således er det uklart om den finnes / tilfredsstillende etablert.

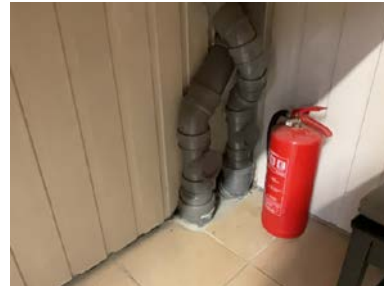
Utilfredsstillende tetting ved rørgjennomganger

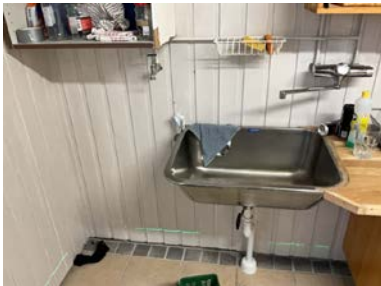
UNDERETASJE > VASKEROM

TG 2 Ventilasjon

Dårlig ventilasjon kan gi fukt, mugg, dårlig inneklima og helseplager, samt skade bygningen over tid.

- Elektrisk avtrekksvifte bør monteres for å lukke avviket.

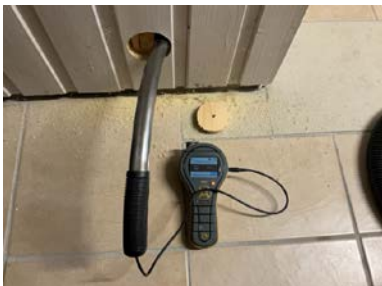
UNDERETASJE > BAD

Det dusjes direkte på vegger og gulv, noe som på generelt grunnlag kan være en risikoløsning med hensyn til fukt i bakenforliggende og underliggende konstruksjoner.

Badet er fra byggeåret (1984) og har originalt våtromsbelegg/tapet på veggene. Overflaten fremstår hel og uten synlige skader, men det må påregnes at løsninger og materialer har passert forventet brukstid. Det er ikke dokumentasjon på membranløsninger, og konstruksjonen er fra før dagens krav til tettesjikt trådte i kraft.

Risiko for fukt- og lekkasjeskader øker med alderen på tettesjiktet, selv om det i dag ikke er registrert skader eller lekkasjer. Manglende dokumentasjon og eldre løsninger innebærer usikkerhet om badets oppbygging og evne til å tåle fukt over tid.

Det anbefales oppgradering/rehabilitering av badet på sikt for å oppfylle dagens standard for tettesjikt og fuktsikring. Badet kan fortsatt brukes slik det er, men jevnlig egenkontroll og forsiktig bruk anbefales.

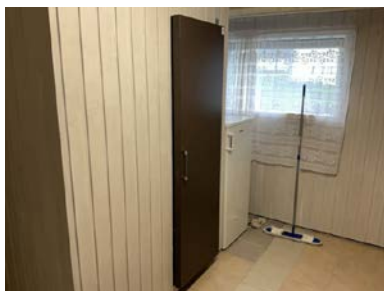
UNDERETASJE > KJØLEROM

TG 2 Teknisk anlegg

- Det er ikke behov for umiddelbare utbedringstiltak, men ut ifra alder kan svikt lett oppstå.

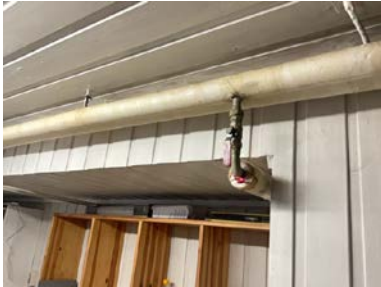
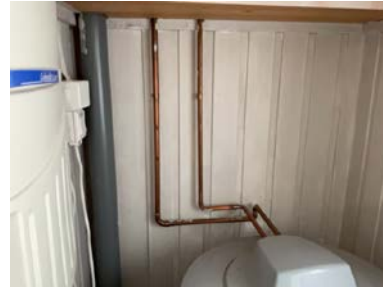
Det er mulig det er asbest rundt noen av vannrørene i kjeller. Merk: Arbeider med eternitt/asbestholdige materialer krever spesielle tiltak ved utførelse og deponering.

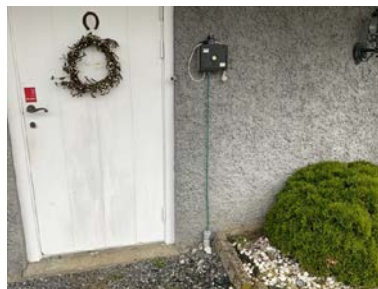
Oljetank

Det er varslingsanlegg tilknyttet tanken
