Nøtteholveien 197 og 199, 1894 RAKKESTAD

**Rakkestad/Østbygda - Koselig  
enebolig med stor og solrik tomt.  
Garasje og uthus.  
Landlige omgivelser. Visning**

# Tilstandsrapport

Befaringsdato: 28.04.2025

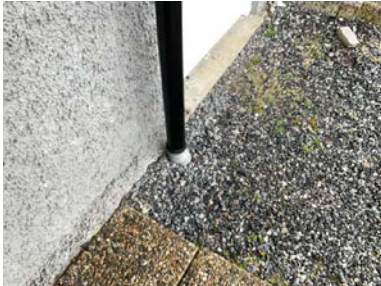
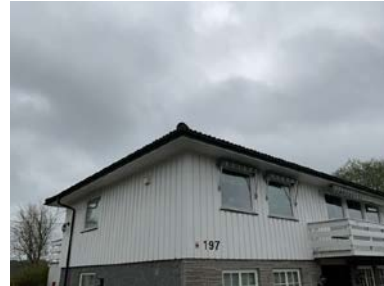
## TG 2 Veggkonstruksjon

Veggene har bindingsverkskonstruksjon fra byggeår. Fasade/kledning har stående bordkledning.

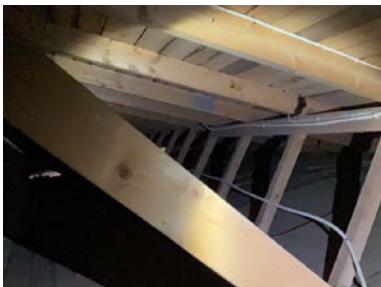
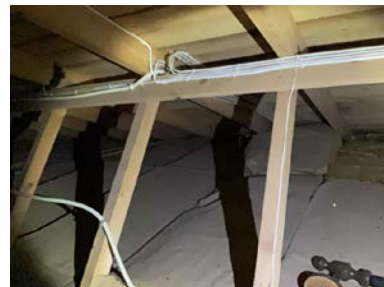
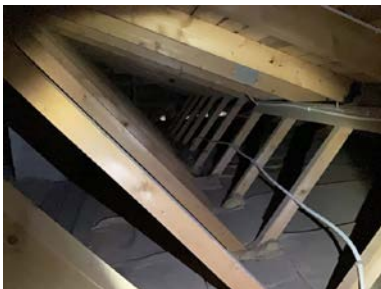
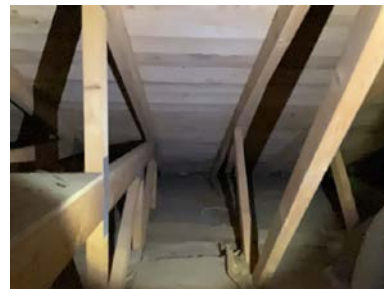
Takkonstruksjonen har W-takstoler i tre. Saltak yttertak oppført av prefabrikkerte takstoler, og det er forenklet undertak av rupanel. Tilgang til kaldt loft via nedfellbar stige i tak i gang.

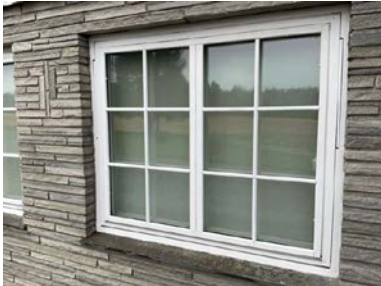
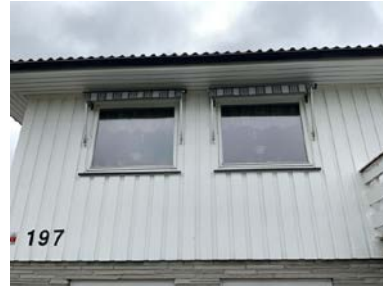
Bygningen har malte trevinduer med 2-lags glass.

Takstingeniør oppdaget ingen punkterte glass, men dette kan ikke garanteres da det i enkelte tilfeller kan være vanskelig å oppdage pga. lysforhold/temperatur.

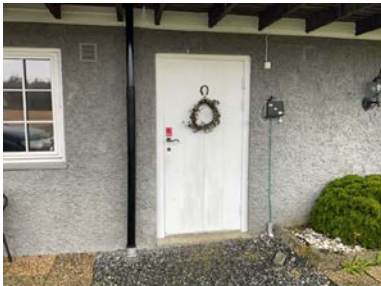
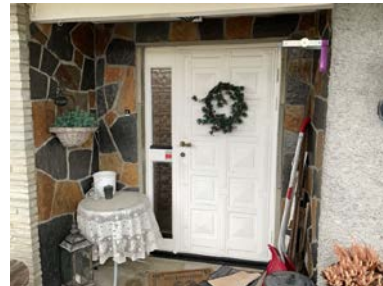
## TG 1 Dører

Bygningen har malt hovedytterdør.

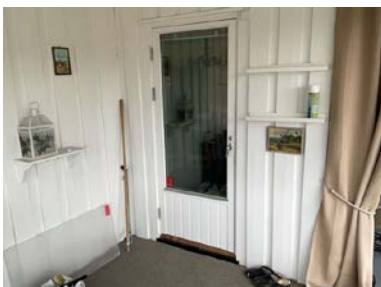
## TG 1 Balkongdør

Bygningen har malt balkongdør i tre.

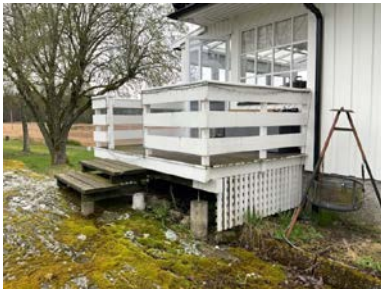
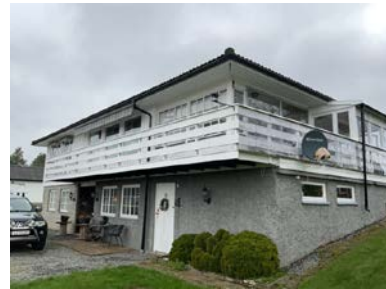
## TG 2 Balkonger, terrasser og rom under balkonger

Fra stue er det utgang til terrasse oppført i trekonstruksjoner.

- Åpninger i rekkverk er ikke i henhold til krav i dagens forskrifter.
- Mer enn halvparten av forventet brukstid er passert på tettesjikt/membran.
- Rekkverket er for lavt i forhold til dagens krav til rekkverkshøyder.
- Det er avvik:

Terrassebord har stor risiko for fuktpåkjenning fra regnsprut, snøsmelting etc. Viktig med overflatebehandling og vedlikehold.

Det må gjøres tiltak for å lukke avviket. For å hindre klatring på rekkverket må eventuelle horisontale åpninger som er lavere enn 75 cm og 10 cm over gulvet ikke være større enn 2 cm.

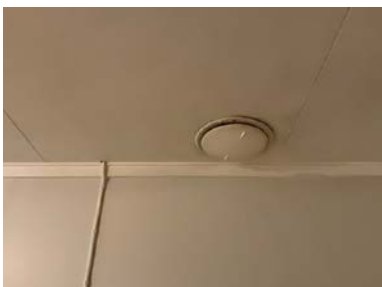
## 1. ETASJE > BAD

### Tilliggende konstruksjoner våtrom

Hulltaking er foretatt uten å påvise unormale forhold. Hulltaking er foretatt ved/i Trappegang. Fuktktivemåling (vekt%) i konstruksjonen ble målt til under 6.

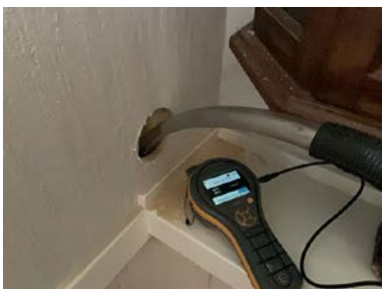
## UNDERETASJE > VASKEROM

Vaskerommet har trepanel på veggene. Det er ukjent om det er etablert fuktsikring eller godkjente tettesjikt på veggene, noe som dagens krav til overflater krever, i rom med vanninstallasjoner og fare for lekkasjevann.

Det er ikke registrert synlige fukt- eller råteskader.

Risikoen for skjulte fuktskader, sopp- og råteutvikling øker over tid, særlig ved lekkasje eller kondens. Det er også risiko for at eventuelle skader utvikler seg uten å bli oppdaget tidlig.

Det anbefales oppgradering av veggoverflatene med godkjente fuktsikre materialer eller løsninger i henhold til dagens krav til vaskerom. Jevnlig tilsyn og forsiktig bruk anbefales.

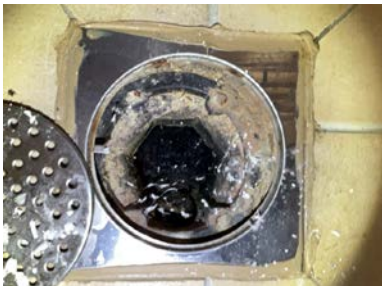
Membran / slukmansjett kan ikke verifiseres, og således er det uklart om den finnes / tilfredsstillende etablert.

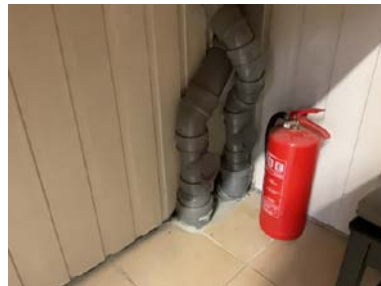
- Det er påvist mangelfull/feil utførelse rundt rørgjennomføringer e.l. som gir fare for fukt i konstruksjonen i våtsone.
- Mer enn halvparten av forventet brukstid er passert på membranløsningen.
- Mer enn halvparten av forventet brukstid er passert på slukløsningen.

Utilfredsstillende tetting ved rørgjennomganger

- Det må foretas lokale tiltak for å utbedre utettheter på våtrommet.
- Overvåk tilstanden jevnlig. For å få tilstandsgrad 0 eller 1 må slukløsningen skiftes ut og sannsynligvis må også membransjiktet skiftes/utbedres. Det er imidlertid vanskelig å si noe om tidspunktet for når dette er nødvendig.

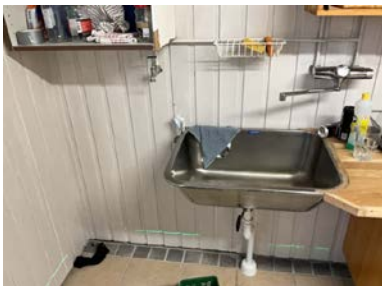
## UNDERETASJE > VASKEROM

### TG 2 Ventilasjon

Dårlig ventilasjon kan gi fukt, mugg, dårlig innelima og helseplager, samt skade bygningen over tid.

- Elektrisk avtrekksvifte bør monteres for å lukke avviket.

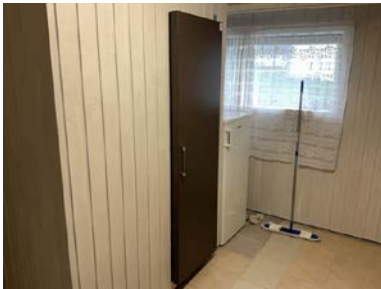
## UNDERETASJE > KJØLEROM

### TG 2 Teknisk anlegg

- Det er ikke behov for umiddelbare utbedringstiltak, men ut ifra alder kan svikt lett oppstå.
