# Tilstandsrapport

Enebolig

Vidjeveien 28 , 4310 HOMMERSÅK

Befaringsdato: 10.02.2026

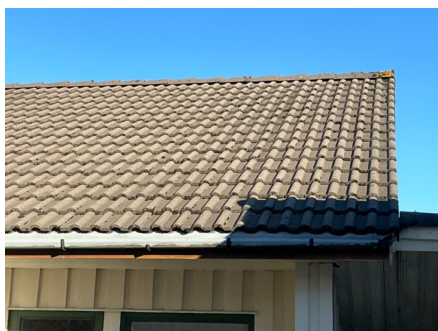
Siden taket (takkonstruksjon, taktekking og skorstein) kun er observert fra bakke, er vurderingen begrenset av dette. Det er ikke sikkerhetsmessig forsvarlig å bevege seg ut på taket. Selv om det ikke er avdekket skader under befaringen, betyr ikke dette at det ikke foreligger skader som en besiktigelse på taket kan avdekke. Kontrollen er kun utført fra bakkenivå. Det er derfor ikke foretatt kontroll av alle beslag og overganger.

- Mer enn halvparten av forventet brukstid er passert på taktekkingen.
- Mer enn halvparten av forventet brukstid er passert på undertak.
- Det er avvik:

- Tiltak:
- Tidspunkt for utskiftning av taktekking nærmer seg.
- Tidspunkt for utskiftning av undertak nærmer seg.

Det anbefales årlig kontroll av taktekking. Halvårlig rensk av nedløpsrør. Tiltak deretter.

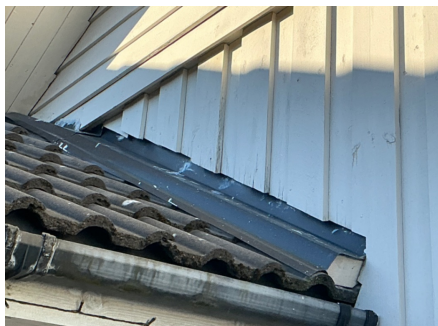
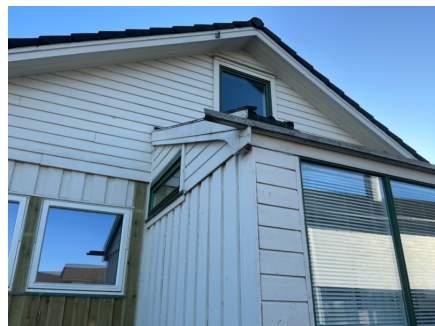
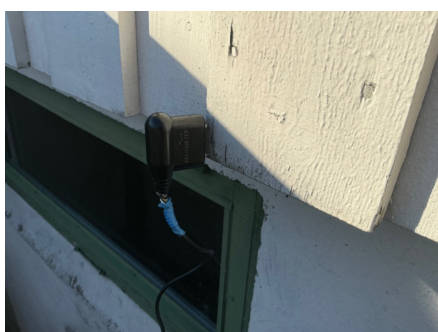
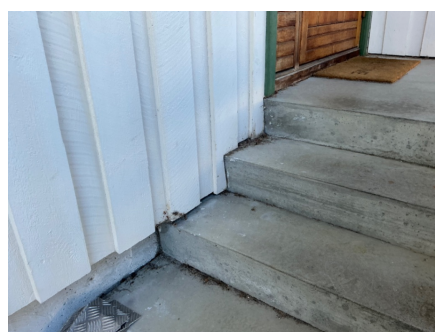
## TG 2 Takkonstruksjon/Loft

- Det er begrenset/dårlig ventilering av takkonstruksjonen.
- Det er påvist avvik rundt gjennomføringer i takflaten.
- Det er avvik:

Døren til kottet mot kaldt loft er ikke tett, noe som kan medføre varmetap og økt risiko for fuktproblemer i tilstøtende rom.

Det er ikke etablert dampsperre/plast mellom innredet del og kaldt loft. Manglende dampsperre øker risikoen for at varm, fuktig luft fra oppholdsrommet kan trenge opp i isolasjonen eller de bærende bygningsdelene mot loftet. Når denne luften møter kaldere partier på loftet, kan det oppstå kondens, som igjen kan føre til fuktskader, redusert isolasjonsevne og muggsoppdannelse.

Døren til kottet mot kaldt loft bør tettes for å hindre varmetap og redusere risikoen for fuktproblemer i tilstøtende rom.

Det bør etableres dampsperre mellom innredet del og kaldt loft for å forhindre at varm, fuktig luft trenger opp i isolasjonen eller bærende bygningsdeler, noe som kan føre til kondens, fuktskader, redusert isolasjonsevne og muggsoppdannelse.

Det må etableres tilfredsstillende inndecking rundt gjennomføringen til takhatten for å hindre inntrenging av vann ved vind og regnvær, og dermed redusere risikoen for vannskader på takkonstruksjonen. For å redusere risikoen forbundet med denne konstruksjonen, bør følgende vurderes: Etablere luftespalte: Om mulig, skape en luftespalte på minimum 5 cm mellom isolasjon og sutak. Sikre god ventilasjon på loftet eller i takkonstruksjonen. Sørg for at dampspærren på den varme siden er intakt og uten hull.

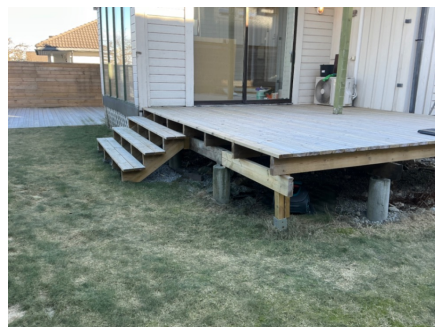
Platting med adkomst fra hagestue og utvendig.

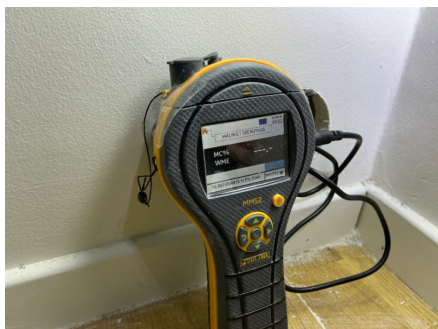
## ETASJE > VASKEROM

### TG 2 Overflater vegger og himling

Det bør utbedres løsnet tapet og tettet glipe ved blandebatteriet for å hindre fuktinntrengning og påfølgende skade på underliggende konstruksjon. Manglende utbedring kan føre til økt risiko for fuktskader og redusert levetid på veggkonstruksjonen.

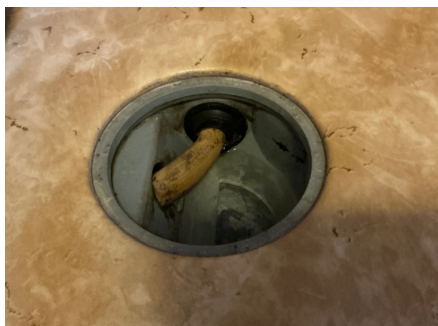
## ETASJE > VASKEROM

### TG 2 Sanitærutstyr og innredning

Redusert ventilasjon kan føre til økt fuktbelastning og risiko for mugg- og fuktskader.

Det anbefales årlig bytte av filter samt regelmessig service og rengjøring av ventilasjonsanlegget for å opprettholde god funksjon.
