Vidjeveien 28, 4310 HOMMERSÅK

**Romslig enebolig med oppgradert  
bad og kjøkken – attraktiv  
beliggenhet på Hommersåk**

Befaringsdato: 10.02.2026

Rapportdato: 13.02.2026

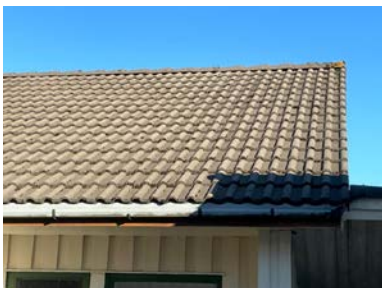
- Tiltak:
- Tidspunkt for utskiftning av takteking nærmer seg.
- Tidspunkt for utskiftning av undertak nærmer seg.

Det anbefales årlig kontroll av takteking. Halvårlig rensk av nedløpsrør. Tiltak deretter.

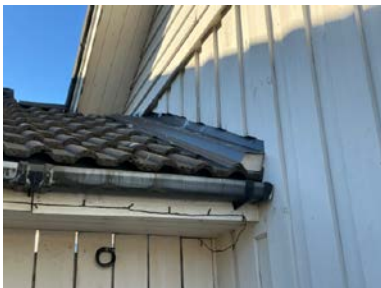
Beslag er ikke fagmessig utført.

Nedløp er avsluttet over terrasse.

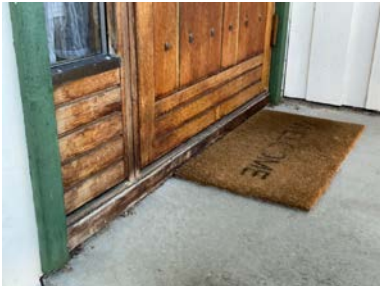
TG 3 er gitt på grunn av fukt- og råteskader samt punktert glass i terrassedøren til balkongen fra soverommet. Døren til kjelleren er ikke pusset inn. Beslag til terskelen ved inngangsdøren er montert.

Terrassedøren fra soverom er kledd utenpå. Bytte av dør må påregnes.

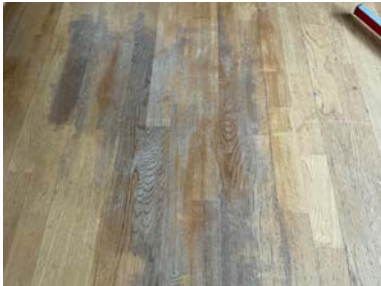
Parkett fremstår som slitt noen steder.

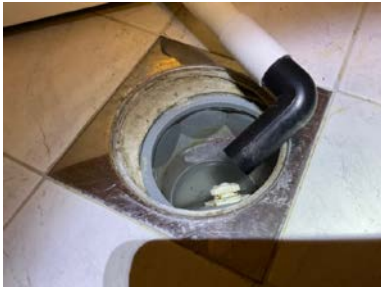
## KJELLER > BAD

Det er gjennom hulltaking påvist høyt fuktnivå inne i trekonstruksjonen i hulltakingen, men ikke påvist fuktskader i dette området.

Det gjøres oppmerksom på at hull-taking er tatt i et område som ikke er utsatt for fritt vann.

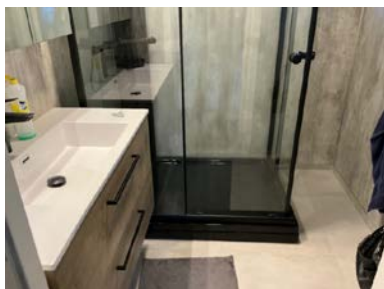
Det er påvist avvik i fallforhold til sluk i forhold til krav i forskrift på byggetidspunktet.

- Tilgang til sluk må bedres både for inspeksjon og rengjøring.

Det anbefales regelmessig rengjøring av sluk for å forhindre at vannstand stiger opp til klemring.

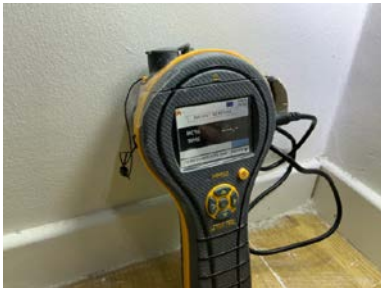
## ETASJE > VASKEROM

### TG 2 Overflater vegger og himling

Det bør utbedres løsnet tapet og tettet glipe ved blande-batteriet for å hindre fuktinntrengning og påfølgende skade på underliggende konstruksjon. Manglende utbedring kan føre til økt risiko for fuktskader og redusert levetid på veggkonstruksjonen.

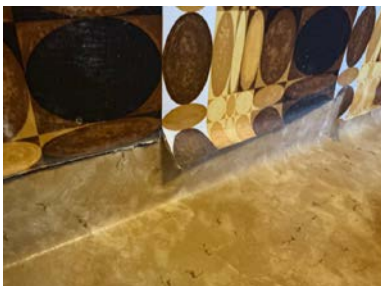
## ETASJE > VASKEROM

- Det er påvist avvik i fallforhold til sluk i forhold til krav i forskrift på byggetidspunktet.

- Til tross for avviket i fall/høydeforskjell til sluk, vil gulvet fortsatt kunne lede vann mot sluket, men med redusert effektivitet. Dette kan potensielt øke risikoen for vannansamling i enkelte områder av badet.

- Sluket må sjekkes og rengjøres jevnlig.
- Overvåk tilstanden jevnlig. For å få tilstandsgrad 0 eller 1 må tettesjiktet skiftes ut, men tidspunktet for når dette er nødvendig er vanskelig å si noe om.

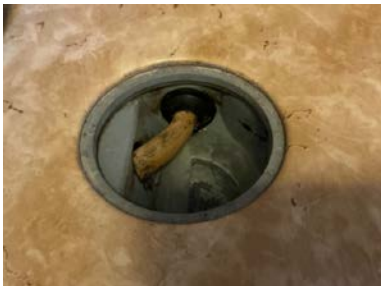
## ETASJE > VASKEROM

### TG 2 Sanitærutstyr og innredning

Vaske-karet er fra byggeåret og fremstår med normal slitasje. Det bør vurderes utskifting dersom funksjon eller hygiene forringes ytterligere, da eldre utstyr kan ha økt risiko for lekkasje eller skader over tid.

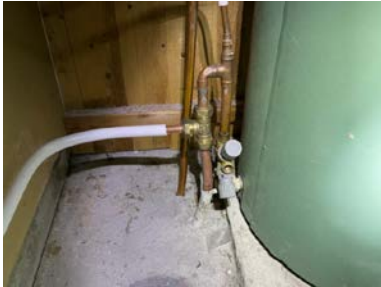
Vannrør ved bereder er ikke fagmessig utført.

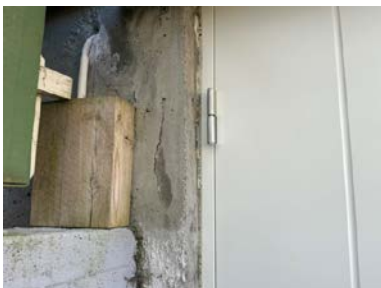
- Grunnmuren har sprekkdannelser.

TG 2 på grunn av utvendige murte/pussede fasader har sprekker.

Det anbefales å overvåke sprekken i ringmuren over tid for å avdekke eventuell utvikling. Dersom sprekken øker i omfang, bør det vurderes nærmere utbedring for å unngå risiko for fuktinntrengning eller svekkelse av konstruksjonen.

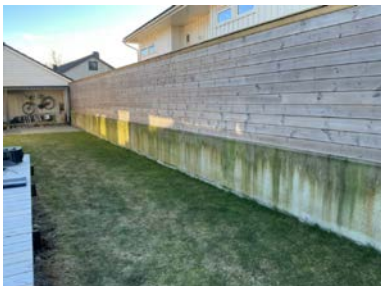
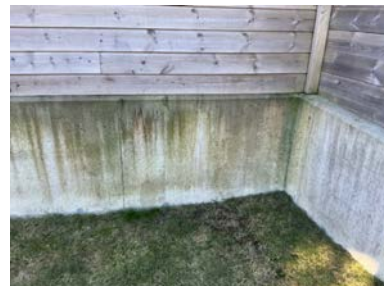
## TG 2 Terrenghorhold

Terreng mot boligen er relativt flatt. Det er viktig at terrenget har hellingsgrad ut fra grunnmuren. Overflatevann skal hurtigst mulig vekk for å unngå unødige fuktbelastninger på utvendig fuktsikring og drenering. Ideelt bør det i en avstand på ca 3 meter være god helling vekk fra husets grunnmur.
