# Tilstandsrapport

Enebolig

Trømborgveien 434, 1852 MYSEN

Rapportdato: 28.08.2025

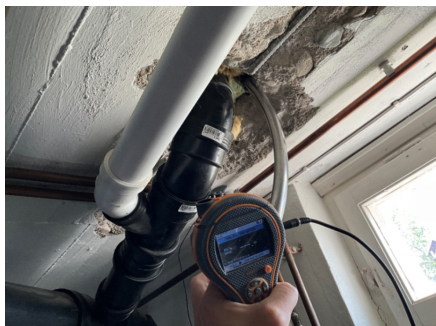
### TG 0 Tilliggende konstruksjoner våtrom

Hulltaking er ikke foretatt, da det ikke er fysisk mulig pga. tilliggende konstruksjoner. Vegger mot yttervegg og kjøkkeninnredning. Fuksøk er foretatt uten at det ble påvist unormale verdier. Fuksøk ble også foretatt i området rundt sluket i kjeller, uten at det ble påvist unormale verdier.
