# Trømborg - Attraktiv og smakfull bolig med stor tomt. Solrikt og fin utsikt.

# Tilstandsrapport

Befaringsdato: 08.08.2025

Rapportdato: 28.08.2025

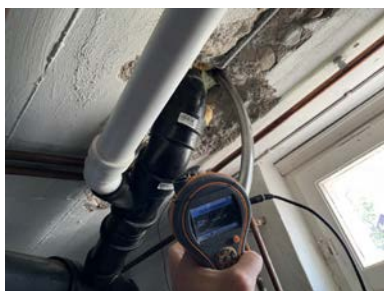
### TG 0 Tilliggende konstruksjoner våtrom

Hulltaking er ikke foretatt, da det ikke er fysisk mulig pga. tilliggende konstruksjoner. Vegger mot yttervegg og kjøkkeninnredning. Fuktøk er foretatt uten at det ble påvist unormale verdier. Fuktøk ble også foretatt i området rundt sluket i kjeller, uten at det ble påvist unormale verdier.

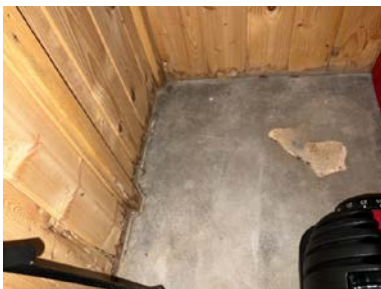
### UNDERETASJE > KJØLEROM

#### TG 2 Teknisk anlegg

- Andre tiltak:
- Takstmannen anbefaler at det gjennomføres ytterligere undersøkelser. Kjølerom var ikke i bruk på befaringsdagen, og det er usikkert om hvorvidt det bør gjøres tiltak.
