Tilstandsrapport

Enebolig

Falkeveien 4, 1930 AURSKOG

Befaringsdato: 12.11.2024

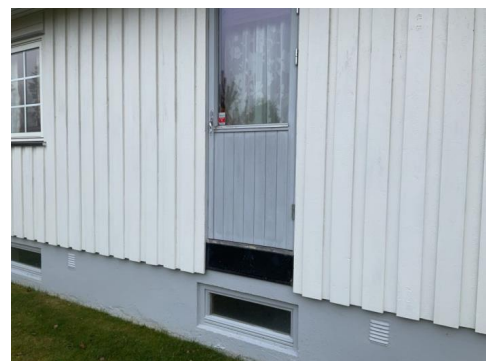
Vurdering av avvik:

- Det er avvik:

Terrasse og/eller trapp må etableres.

Kostnadsestimat: 10 000 - 50 000

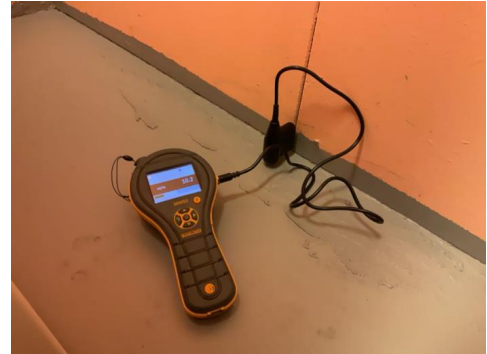
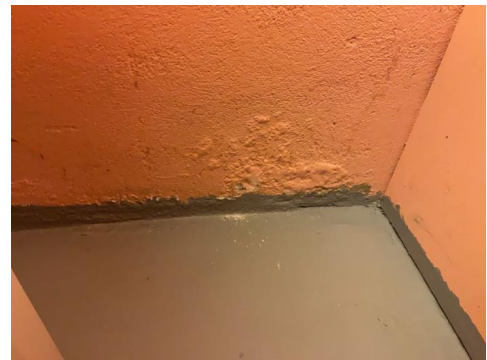
Vurdering av avvik:

- Det er påvist indikasjoner på noe fuktgjennomtrenging i kjellergulv.
- Det er påvist indikasjoner på noe fuktgjennomtrenging inn i kjellermur.

Med overflatesøk med fuktindikator Protimeter MMS ble det påvist forhøyede fuktverdier stedvis nederst på grunnmur og stedvis i betonggulv i kjelleretg.

Grunnmur og betonggulv mot grunn på bygninger fra denne byggetiden er normalt ikke fuktsikret og kapilærsug av fukt kan forekomme.

- Tiltak:

Det bør gjøres tiltak med fuktsikring av kjelleretasjen.

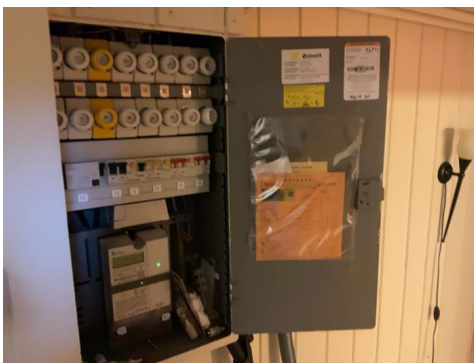
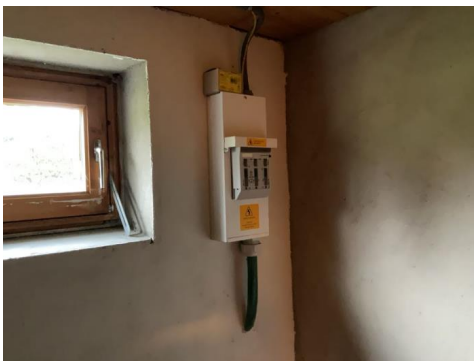
12. Foreta en helhetsvurdering av det elektriske anlegget, dets alder, allmenne tilstand og fare for liv og helse. Bør det elektriske anlegget ha en utvidet el-kontroll?

Ja Da det ikke er fremlagt noe dokumentasjon på kontroll av det elektriske anlegget, anbefales det på generelt grunnlag utvidet el-kontroll i boligen.
