# Tilstandsrapport

Rekkehus

Tyriveien 12, 1405 LANGHUS

Befaringsdato: 16.02.2026

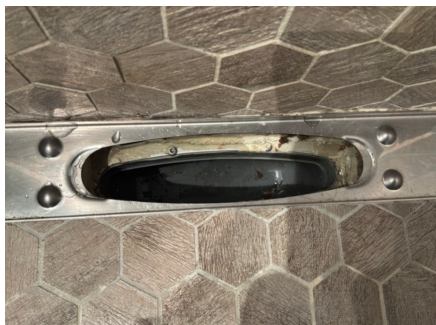
#### ! TG 1 Sluk, membran og tettesjikt

Det er slukrenne ved vegg i dusjonen og banemembran.

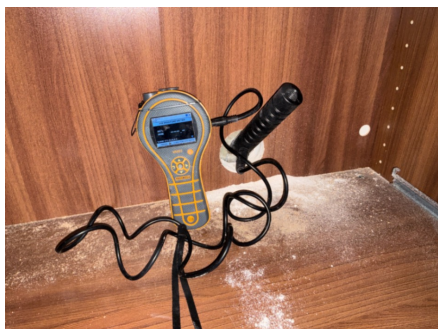
### TG 0 Tilliggende konstruksjoner våtrom

Hulltaking er foretatt uten å påvise unormale forhold. Hulltaking er foretatt i tilstøtende vegg i garderobeskap. Fuktkvotemåling (vekt%) i konstruksjonen ble målt til 0.

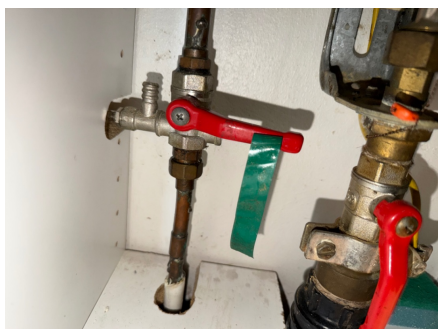
Irrdannelse på kobberrør bør følges opp nærmere for å avdekke eventuell pågående korrosjon eller svekkelser i rørene. Det anbefales kontroll av rørenes tilstand og eventuell utskifting av berørte rørstrekk ved behov.

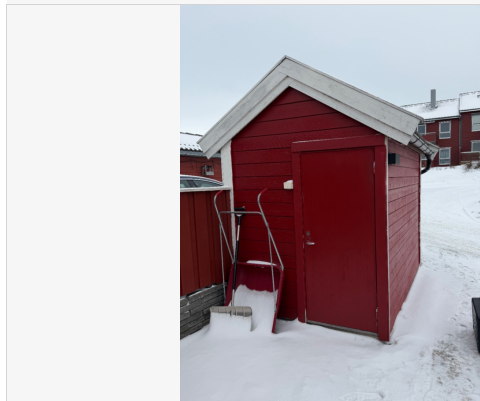
## Bod ved inngangsparti

Boden fremstår i dårlig stand. Det er registrert råte i undertaket og soppvekst på veggpanel innvendig.
