Tilstandsrapport

Enebolig

Jåsundveien 939, 4580 LYNGDAL

Befaringsdato: 13.10.2025

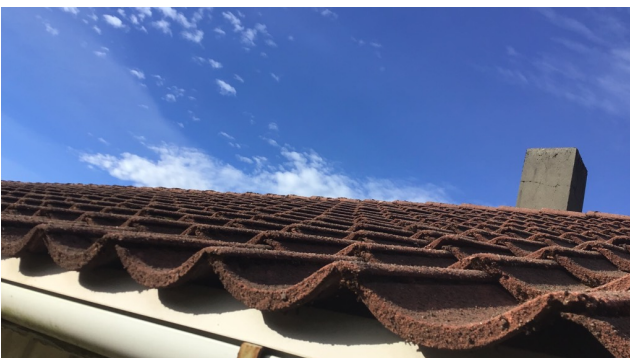
Jevnlig vedlikehold av takstein vil kunne bidra til at brukstiden kan forlenges noe.

Konsekvens av gamle takstein er at disse kan lekke gir økt risiko for at det kan medføre fuktskader i underliggende konstruksjoner

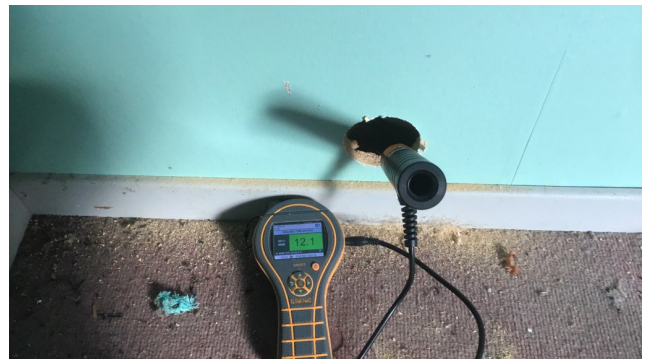
KJELLER > BAD

! TG 3 Generell

- Våtrommet må totalrenoveres. Alle forhold med tettesjikt, våtsone, sluk m.m. må dokumenteres.

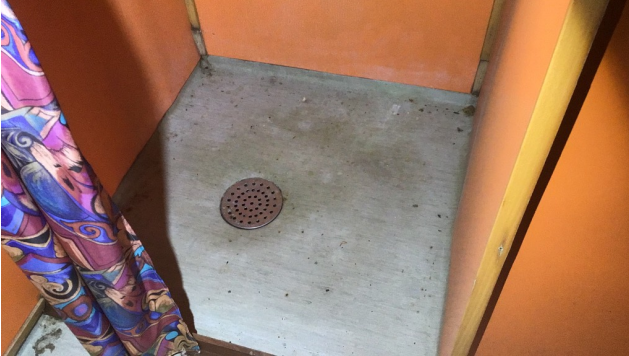
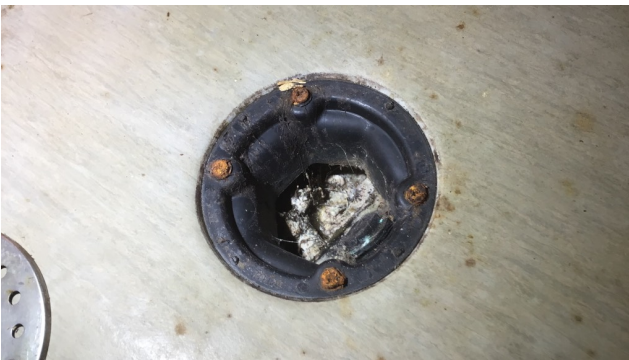
KJELLER > BAD

! TG 3 Tilliggende konstruksjoner våtrom
