Jåsundveien 939, 4580 LYNGDAL

Bolig, våningshus, uthus og naust med strandlinje. Rivningsobjekt. Stor eiendom på ca. 180 dekar – sjelden mulighet flotte omgivelser

Befaringsdato: 13.10.2025

Rapportdato: 28.10.2025

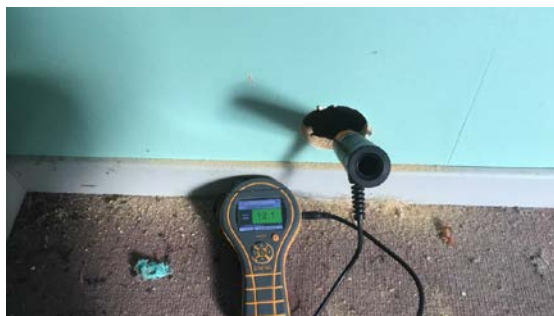
Ikke påvist unormale fuktverdier på kontrollert område. 12,1 vektprosent

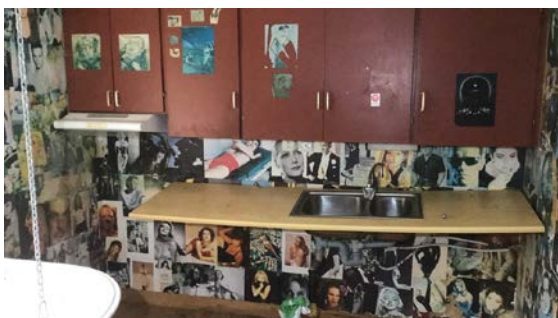
Avvik: · Kjøkkeninnredningen er skadet/har betydelig skader.

Innredning med slette fronter på overskap og laminerte benkeplater. Kjøkkenet har store skader. Ventilator med utlufting ut, defekt på befaringsstidspunktet.

- Kjøkkeninnredningen må skiftes.

Kostnadsestimat: 100 000 - 300 000

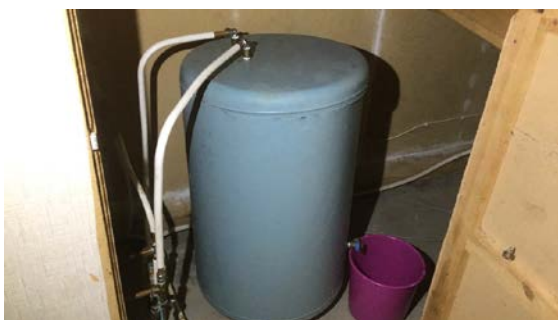
Avvik: · Det er ikke påvist tilfredsstillende avrenning eller annen kompensierende løsning fra varmtvannstank.

-Det bør etableres tilfredsstillende avrenning eller waterguard system e.l. ved varmtvannstank

Det bør gjøres videre undersøkelse av varmtvanns tanken da den var avslått på befaringstidspunkte, tiltak/utskifting kan ikke utelukkes.

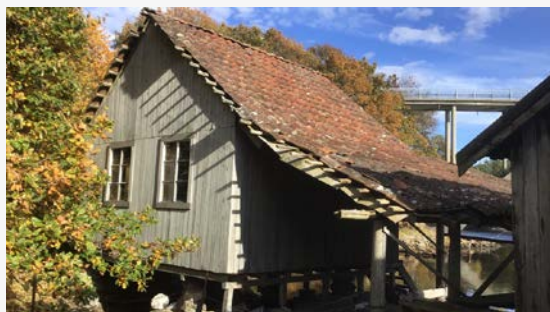
Naust

Bygget er ikke tilstandsvurdert ihht Forskrift til avhendingslova og NS3600. Dette er kun en enkel beskrivelse.

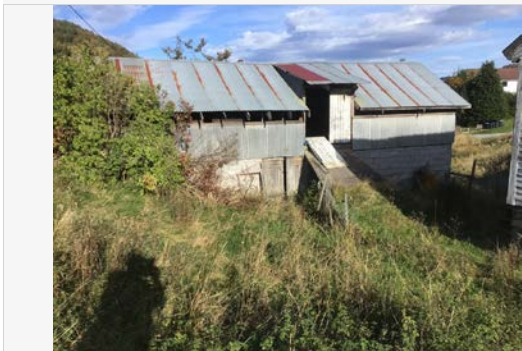
Uthus

Bygget er ikke tilstandsvurdert ihht Forskrift til avhendingslova og NS3600. Dette er kun en enkel beskrivelse.

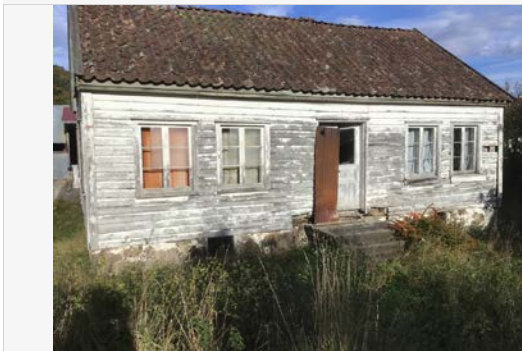
- Våningshus har stort vedlikeholdsbehov, må anses som et restaurerings prosjekt
 - Boligen har tømmer konstruksjon med liggende kledning
 - Tak åser med undertak av takbord teknet med teglstein
 - Malte vinduer, vinduene har store skader og knekte glass
 - Malt dører med med skader og knekte glass
 - Boligen innvendige overflater har stor slitasje og skader som vil kreve store tiltak for å få boligen beboelig
- Ellers må vedlikehold/utskifting beregnes på denne bygningen med store oppgraderinger på noe sikt på grunn av slitasje og mangelfullt vedlikeholdt
