# Tilstandsrapport

Boligbygg med flere boenheter

Morvikbotn 265 B, 5122 MORVIK

Befaringsdato: 13.05.2025

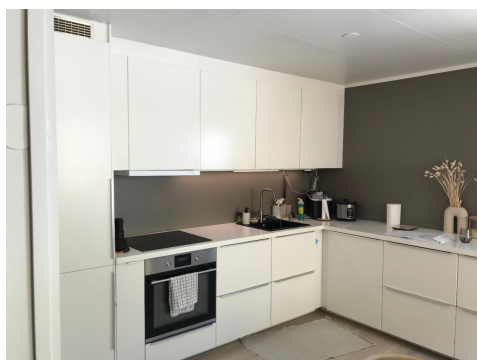
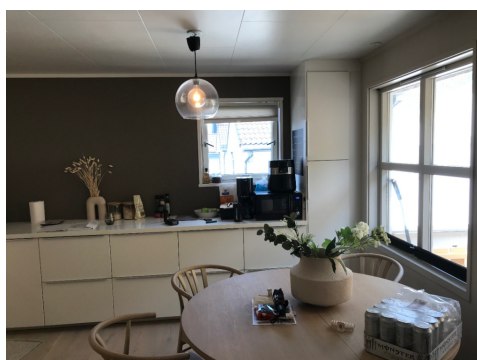
ETASJE > STUE/KJØKKEN 32M<sup>2</sup>

### TG 1 Avtrekk

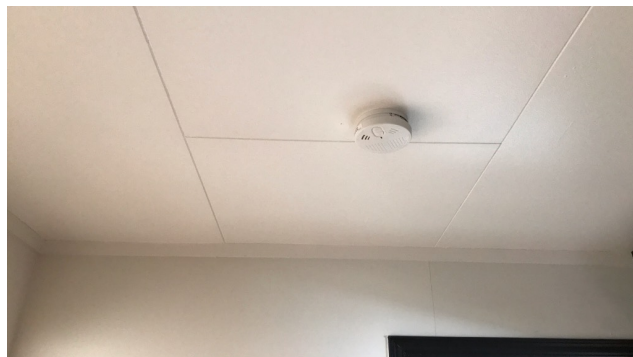
Røykvarslere to stk i gang og et brannslukningsapparat som blir sjekket av BRL en gang i året.

1. Er det mangler for brannslukningsutstyr i boligen iht. forskriftskrav på søknadstidspunktet, men minst Byggeforskrift 1985?  
**Nei nei**
2. Er det skader på brannslukkingsutstyr eller er apparatet eldre enn 10 år?  
**Nei nei**
3. Er det mangler på røykvarsler i boligen iht. forskriftskrav på søknadstidspunktet, men minst Byggeforskrift 1985?  
**Nei nei**
4. Er det skader på røykvarslere?  
**Nei Ikke funksjonstestet**
