Salg  
Trugel Kantors gate 20  
2316 Hamar

**Boligens tekniske tilstand:**

Dato: 04/07/2025

**OM EIERSKIFTERAPPORT™**

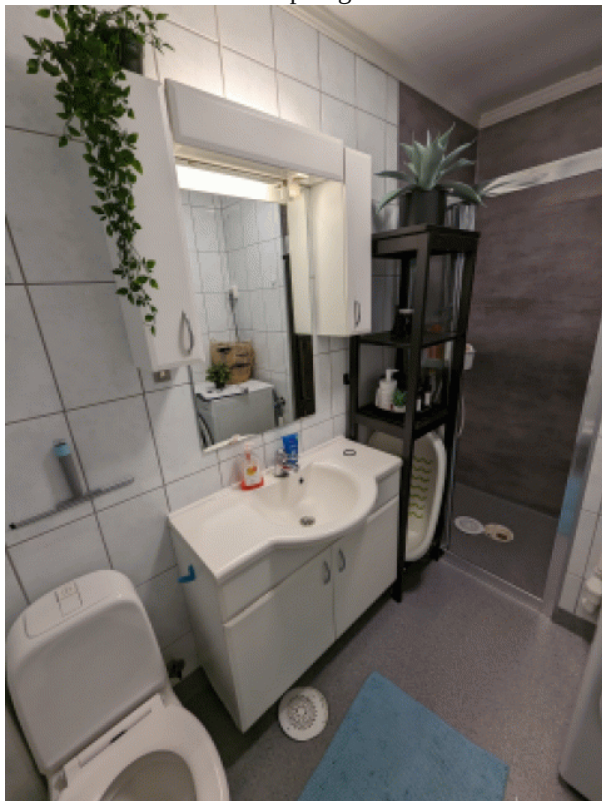
Dører på innredning har fuktskader.

Generelt vedlikehold må påregnes.

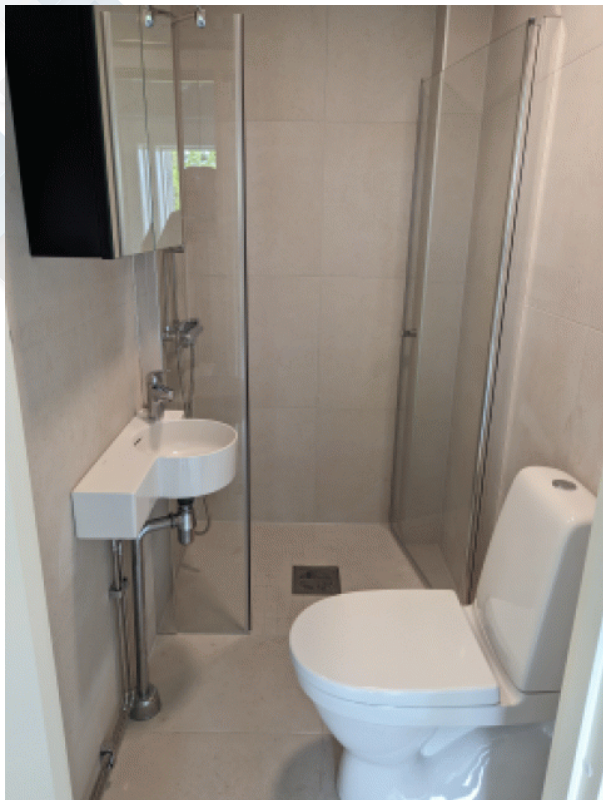
Nytt bad 2025. Ikke vært brukt.  
Keramiske fliser vegg og malt slett himling.  
Servant med 1 greps blandebatteri, speilskap over servant, med lyspunkt i tak. Dusj med glassvegg og glassdør, dusjgarnityr med 1 greps blandebatteri. Gulvmontert toalett.  
Mekanisk avtrekksvifte og tilluft mellom dør og terskel.

**Merknader:** Ingen avvik ble registrert.

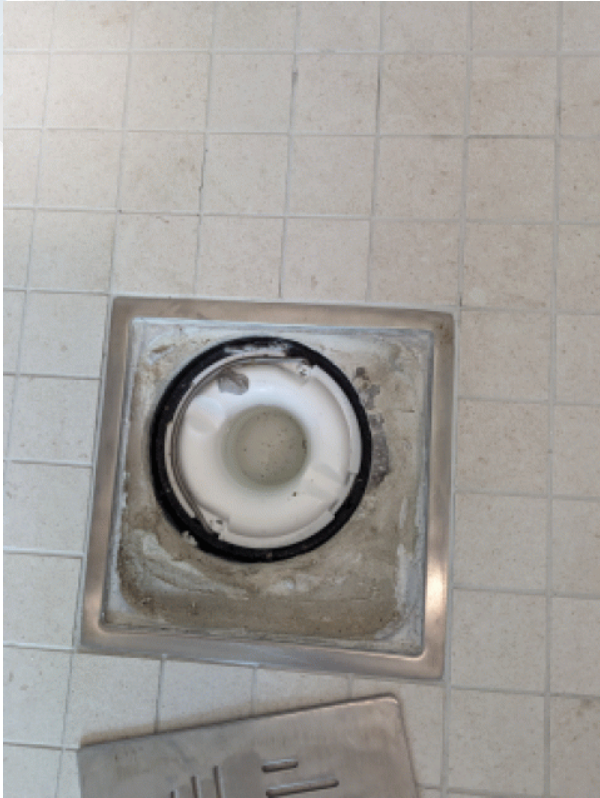
Det er ikke boret hull i tilstøtende rom, da badet ikke er tatt i bruk, og veggene er av mur.

Dokumentasjon på membran ble fremlagt.

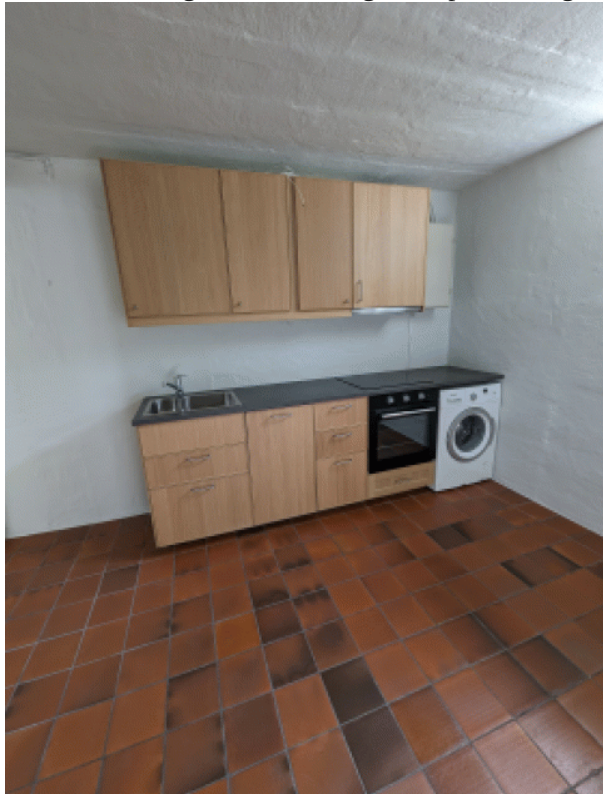
Lys under overskap og lyspunkt i taket.

**Merknader:** Ingen avvik ble registrert på befaringdagen.
