**Salg**  
**Trugel Kantors gate 20**  
**2316 Hamar**

**Boligens tekniske tilstand:**

Dato: 07/07/2025

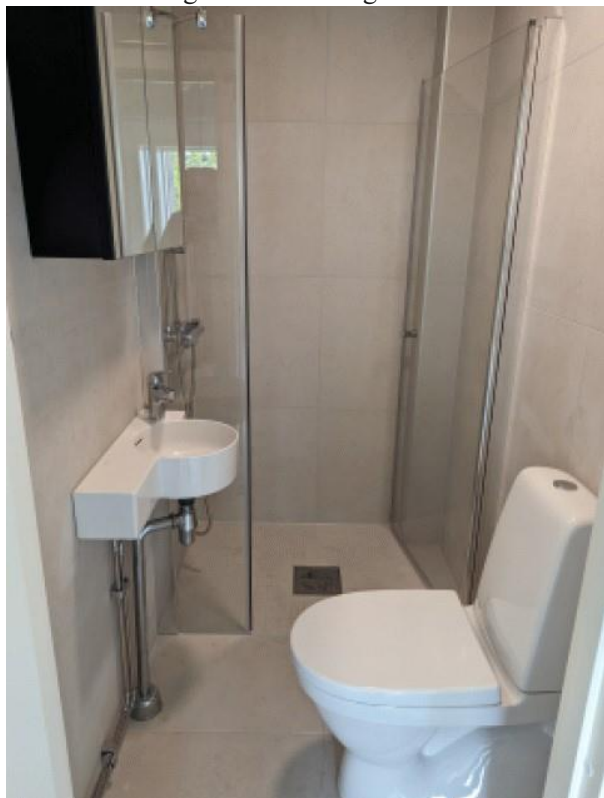
Servant med 1 greps blandebatteri, speilskap over servant, med lyspunkt i tak. Dusj med glassvegg og glassdør, dusjgarnityr med 1 greps blandebatteri. Gulvsmontert toalett. Mekanisk avtrekksvifte og tilluft mellom dør og terskel.

**Merknader:** Ingen avvik ble registrert.

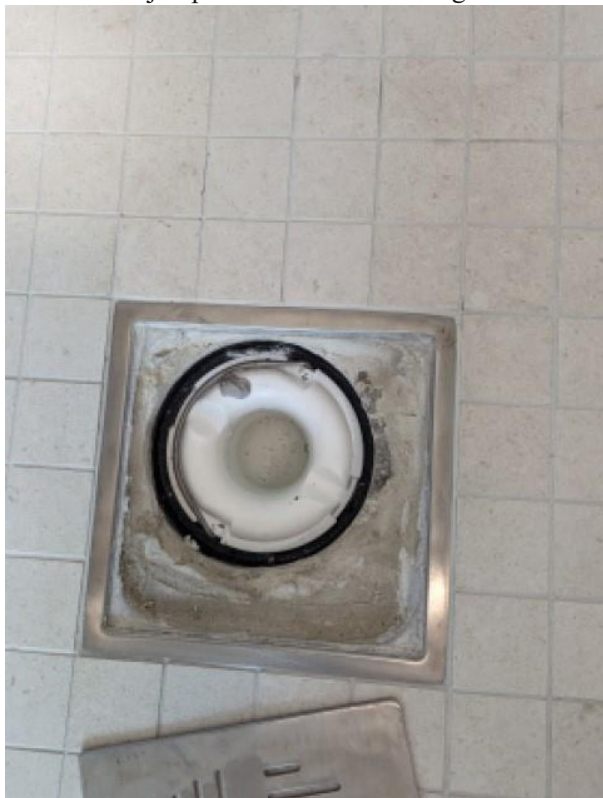
Det er ikke boret hull i tilstøtende rom, da badet ikke er tatt i bruk, og veggene er av mur.

Dokumentasjon på membran ble fremlagt.

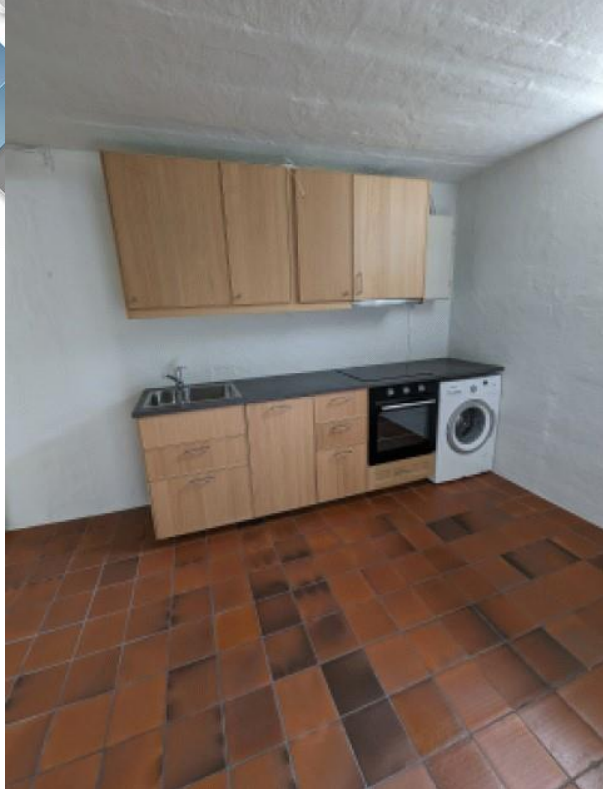
Oppvaskkum og skyllekum med 1- greps blandebatteri, integrert komfyr med induksjon platetopp, ventilator med kullfilter (omluft), opplegg for vaskemaskin. frittstående kjøl/fryseskap. Lys under overskap og lyspunkt i taket.

**Merknader:** Ingen avvik ble registrert på befaringsdagen.
