# Tilstandsrapport

Enebolig

Aslaksbrekko 8A , 5416 STORD

Befaringsdato: 13.03.2026

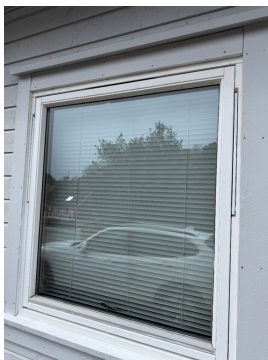
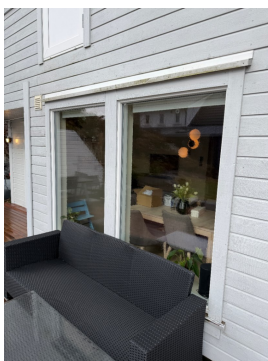
Vindu på bad 2 etasje.

Bygningen har malte trevinduer med 2-lags glass og PVC vinduer med 3-lags glass. Enkelte vinduer fra byggeår må det påberegnes tiltak eller utskiftning på.

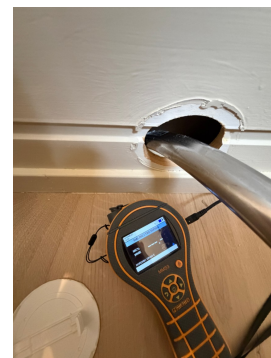
Hulltaking er foretatt uten å påvise unormale forhold. Hulltaking er foretatt fra soverom Fuktmåling i konstruksjonen ble målt til under 6%

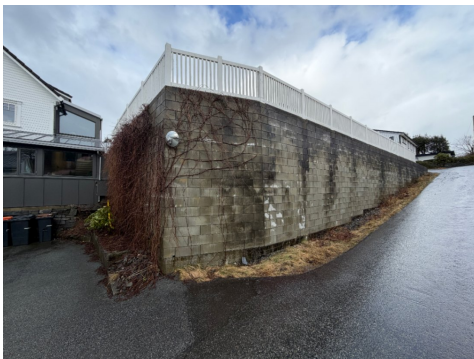
Forstøtningsmurer i multiblokker.  
Ikke observert sprekker eller tegn til avvik på befaringsdagen.  
Muren bør holder jevnlig under oppsyn.
