# Tilstandsrapport

Fritidsbolig

Skituppen 6, 3864 RAULAND

Befaringsdato: 28.08.2025

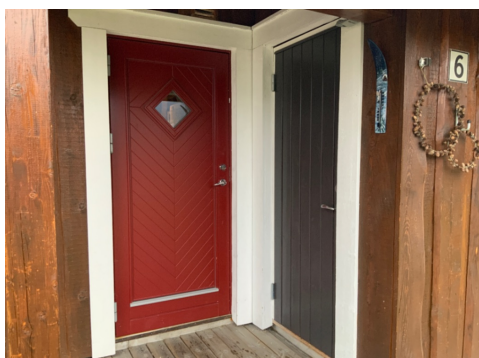
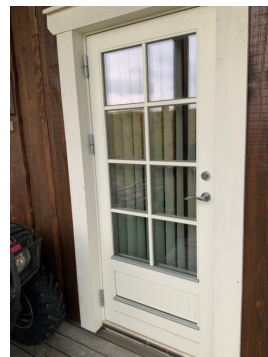
## ! TG 1 Dører

Innvendige speildører fra byggeår. Rammer og karmen i malt trevirke. Dører fyller sin tiltenkte funksjon.

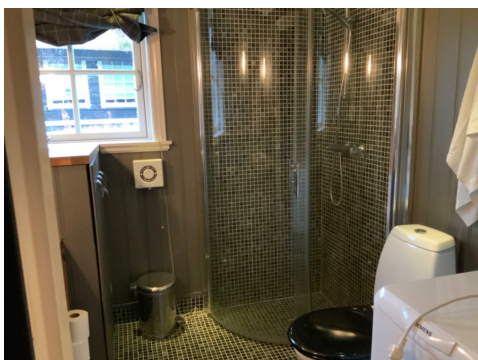
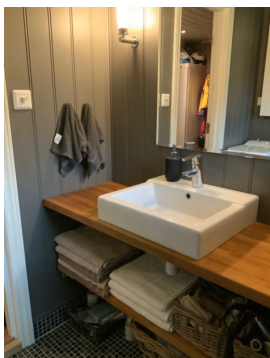
### ETASJE > BAD/VASKEROM

Bad/vaskerom har etablert fliser på vegg og gulvflater i dusjsone. Det er etablert innredning med heldekkende servant med ett hånds blandebatteri, toalett, dusjnische med glassvegger og opplegg for vaskemaskin.

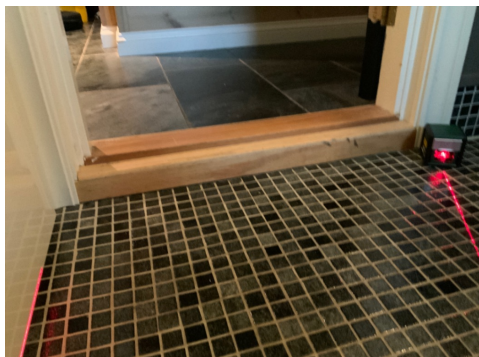
## ! TG 1 Sluk, membran og tettesjikt

Badet ligger på støpt betongplate, noe som reduserer risikoen for alvorlige følgeskader ved eventuell lekkasje sammenlignet med baderom på trebjelkelag.

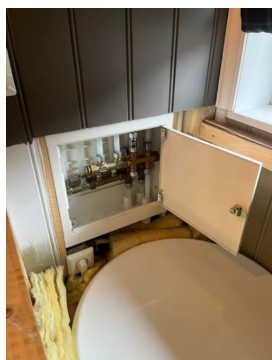
## ! TG 1 Sanitærutstyr og innredning

Baderommet innehar innredning med vask, toalett, plassbygget dusjsone med dører og opplegg for vaskemaskin.

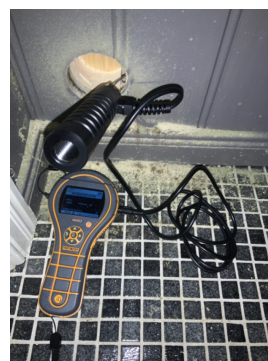
## Tilliggende konstruksjoner våtrom

Ved bruk av fuktindikator ble ingen unormale fuktverdier målt.

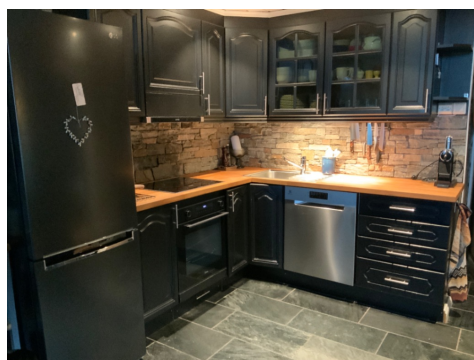
## ! TG 1 Overflater og innredning

På kjøkken er det avtrekksvifte, platetopp, stekeovn, oppvaskmaskin og kombinert kjøleskap med fryser. Det presiseres at det ikke er tatt stilling til av takstmann om alle hvitevarer medfølger salget.

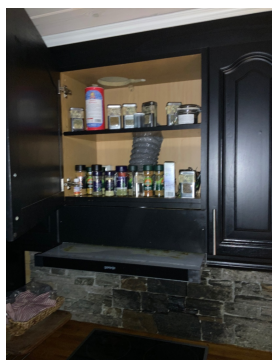
### ! TG 1 Avtrekk

Kjøkken ventilator med ut.

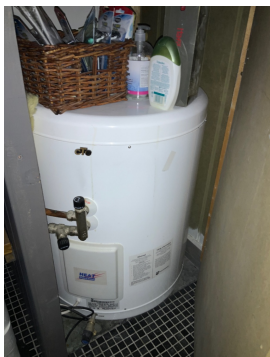
Varmtvannstank fra byggeår på ca. 120 liter med Heat injektor. Det vil si en hurtigvarmende varmtvannstank.

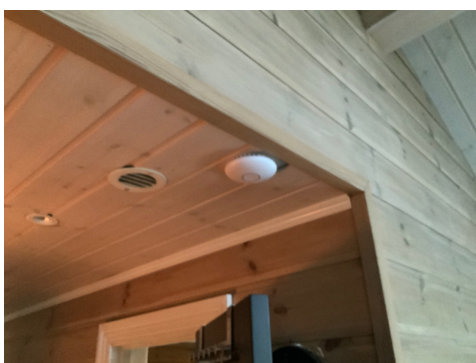
Brannvarslere og brannsluknings apparat etablert.

1. Er det mangler for brannslukningsutstyr i boligen iht. forskriftskrav på søknadstidspunktet, men minst Byggeforskrift 1985?  
**Nei**
2. Er det skader på brannslukningsutstyr eller er apparatet eldre enn 10 år?  
**Nei**
3. Er det mangler på røykvarslere i boligen iht. forskriftskrav på søknadstidspunktet, men minst Byggeforskrift 1985?  
**Nei**
4. Er det skader på røykvarslere?  
**Nei** Ved salg er selger ansvarlig for følgende: Boligen skal ved overtakelse være utstyrt med røykvarslere i alle etasjer samt godkjent manuelt sløkkeutstyr (minimum 6 kg pulverapparat eller tilsvarende).
