Ole K. Brønseths vei 10, 8647 BLEIKVASSLIA

**Bleikvasslia - Koselig stue -
Landlige og naturskjønne
omgivelser - 2 soverom**

Befaringsdato: 14.03.2025

Rapportdato: 20.03.2025

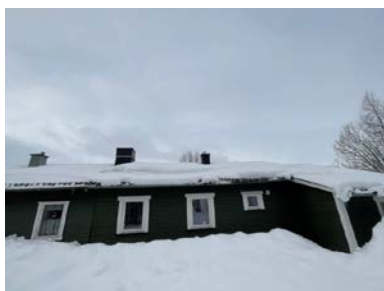
- Det bør foretas nærmere undersøkelser av takteking når taket er snøfritt.
- Tidspunkt for utskiftning av undertak nærmer seg.
- Tidspunkt for utskiftning av takteking nærmer seg.

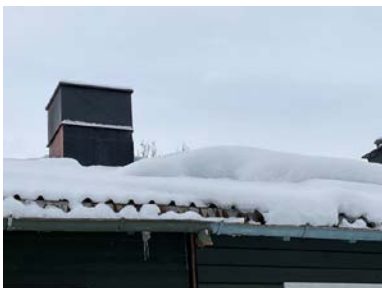
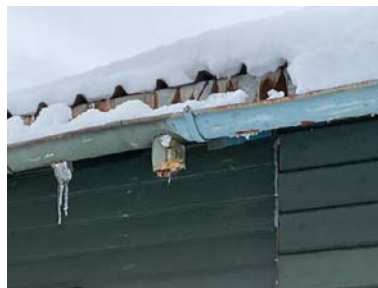
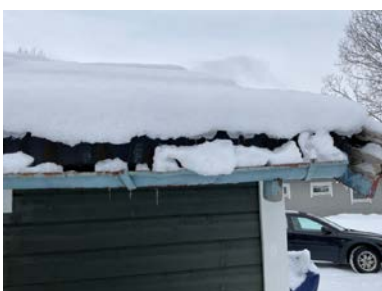
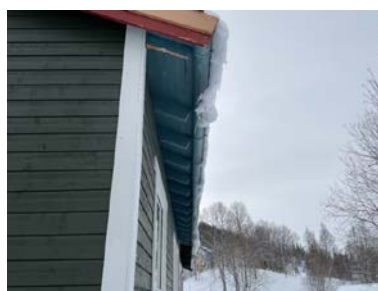
TG 3 Nedløp og beslag

- Det er ikke tilfredsstillende bortledning av vann fra taknedløp ved grunnmur.
- Det mangler snøfangere på hele eller deler av taket, men det var ikke krav om dette på byggemeldingstidspunktet.
- Det mangler tilfredsstillende adkomst til pipe for feier.
- Mer enn halvparten av forventet brukstid er passert på renner/nedløp/beslag.
- Takrenner har punktvis lekkasjer.

Renner og nedløp i metall

- Det bør lages system for bortledning av vann fra taknedløp ved grunnmur.
- Stigetrinn for feier må monteres.
- Nye renner og nedløp må monteres

Kostnadsestimat: 10 000 - 50 000

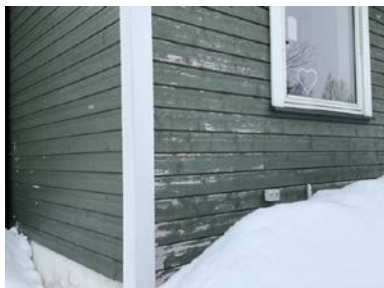
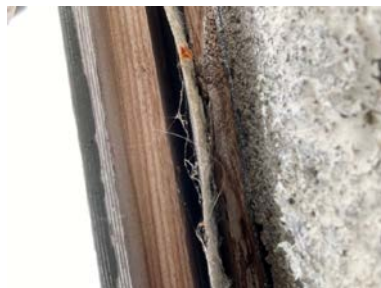
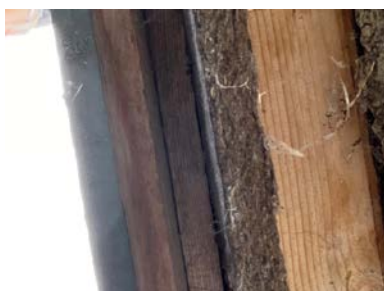
TG 2 Veggkonstruksjon

Veggene har bindingsverkskonstruksjon fra byggeår. Fasade/kledning har liggende bordkledning.

- Det bør foretas tiltak for å bedre lufting av kledningen.
- Konstruksjonene må sikres mot råte, sopp og skadedyr.
- Musesperre må etableres.

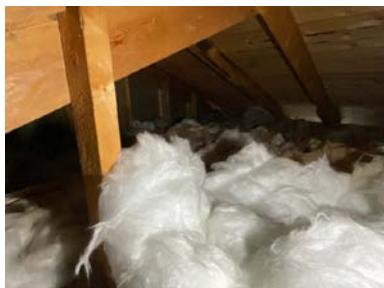
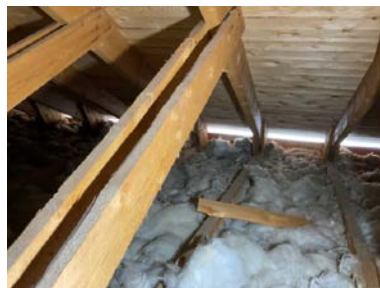
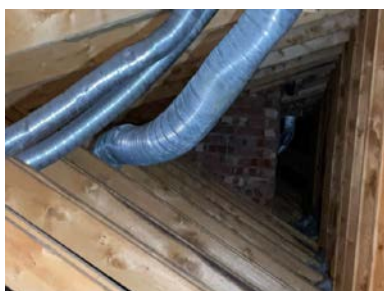
Takkonstruksjon/Loft

Punktet må sees i sammenheng med Takteking

Anbefales at det monteres brannvegg mot nabokaldloft.

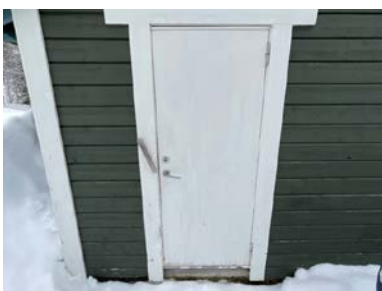
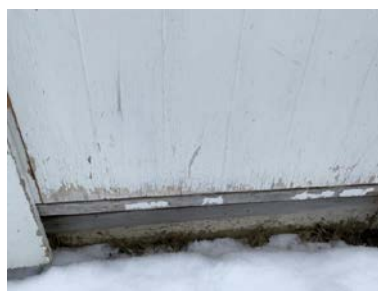
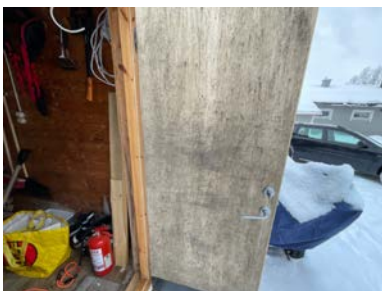
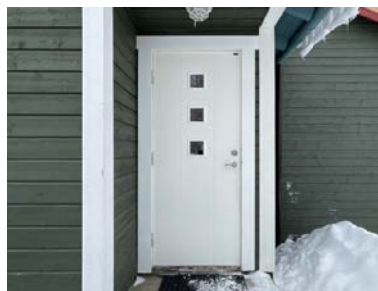
- Det er påvist avvik rundt innsetningsdetaljer.
- Karmene i dører er værslitte utvendig og det er sprekker i trevirket.

Boddøren er værslitt i nedkant og innsiden er dekket av sopp. Tetting under ytterdør er mangelfull.

- Det må foretas lokal utbedring.
- Det må påregnes noe vedlikehold og at enkelte dører må skiftes ut.

Gjelder boddør. Det må monteres beslag under ytterdør.

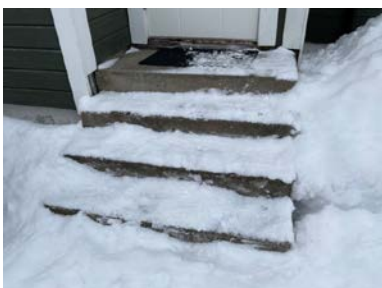
TG 3 Utvendige trapper

Betongtrapp.

- Det bør foretas nærmere undersøkelser av utvendige trapper når de er snøfri.
- Rekkverk må monteres for å lukke avviket.

Kostnadsestimat: Under 10 000

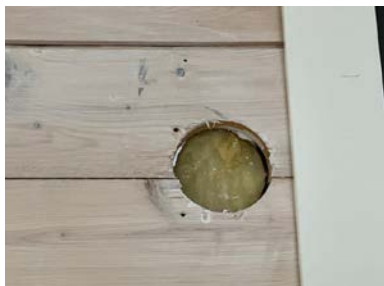
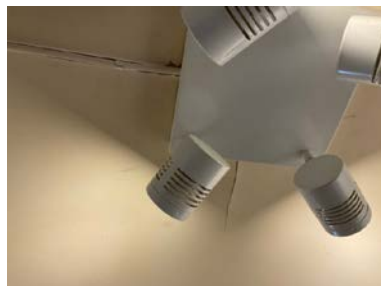
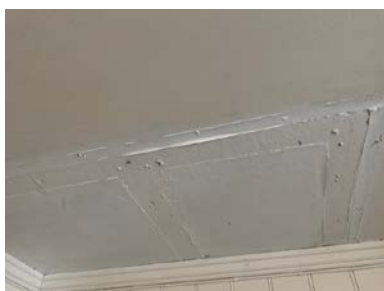
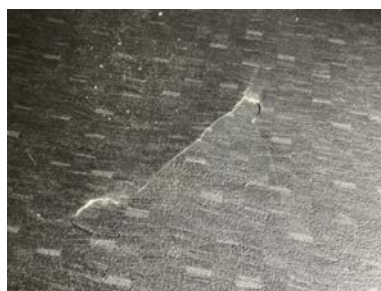
TG 2 Etasjeskille/gulv mot grunn

Etasjeskiller er av trebjelkelag.

- Det er målt høydeforskjell på mellom 15-30 mm gjennom hele rommet. Tilstandsgrad 2 gis med bakgrunn i standardens krav til godkjente måleavvik.
- Det er registrert symptom på sopp/råte.
- Målt høydeforskjell på mellom 10 - 20 mm innenfor en lengde på 2 meter. Tilstandsgrad 2 gis med bakgrunn i standardens krav til godkjente måleavvik.

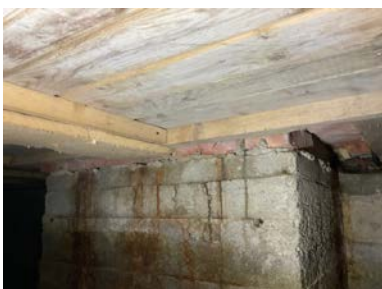
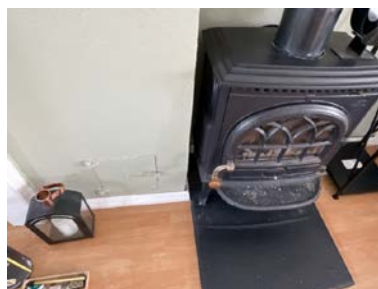
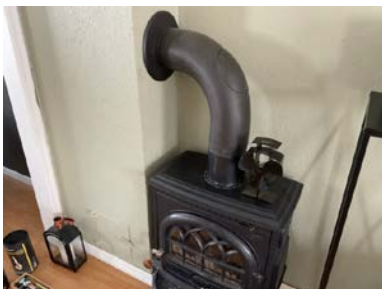
1 TG 2 Rom Under Terreng

Punktet må sees i sammenheng med 'Drenering'

- Det er påvist indikasjoner på noe fuktgjennomtrenging i kjellergulv.

- Det påviste fuktnivå gir grunn til å overvåke konstruksjonen jevnlig for å se utvikling over tid, og eventuelt foreta tiltak for å unngå fuktskader.

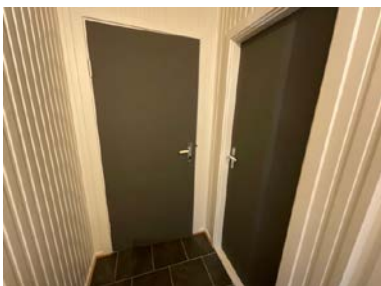
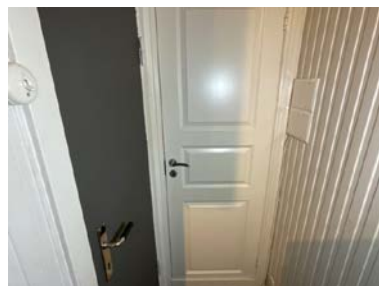
TG 2 Andre innvendige forhold

Vegg mot naboileilighet.

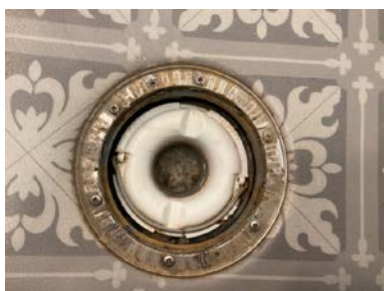
1. ETASJE > BAD

TG 2 Sanitærutstyr og innredning

- Det er ikke påvist tilfredsstillende løsning for å synliggjøre lekkasje fra innebygget sistene.

- Det må gjennomføres ytterligere undersøkelser.

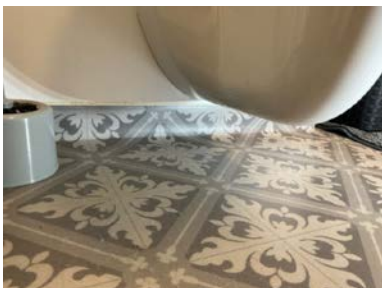
1. ETASJE > BAD

TG 2 Ventilasjon

- Det bør etableres tilfredsstillende tilluft til våtrom f.eks. luftespalte ved dør e.l.

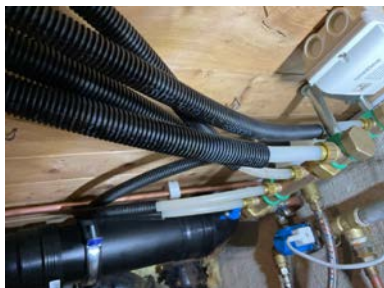
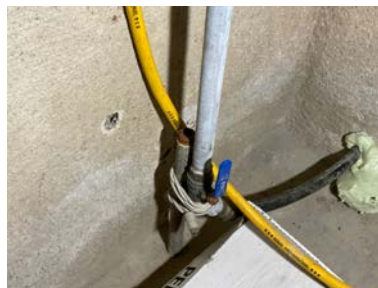
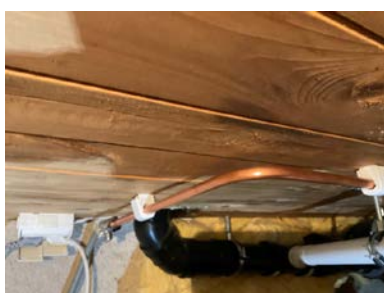
TG 2 Avløpsrør

Det er avløpsrør av støpejern og av plast.

- Det er ikke behov for utbedringstiltak siden anlegget fungerer i dag, men ut ifra alder kan skader plutselig oppstå på eldre anlegg.
- I forbindelse med oppgradering av våtrom vil det være naturlig med utskiftning av rør.

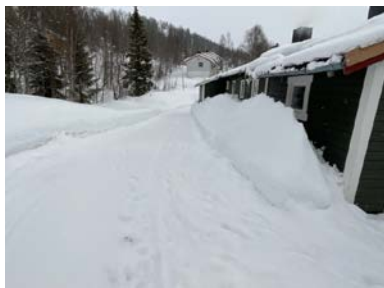
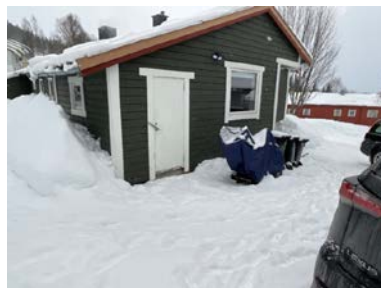
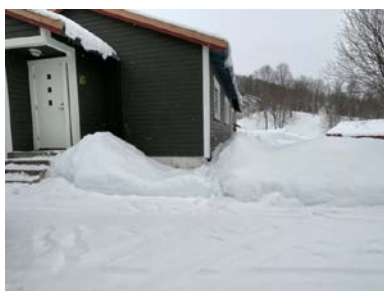
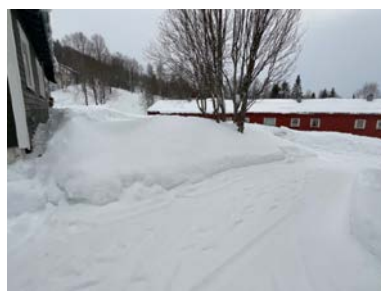
TG 2 Utvendige vann- og avløpsledninger

Utvendige avløpsrør er av ukjent type. Det er septiktank med overløp til grøft. Utvendige vannledninger er av plast (PEL) . Det er offentlig vannforsyning via private stikkledninger.

- Det er ikke behov for utbedringstiltak siden anlegget fungerer i dag, men ut ifra alder kan skader plutselig oppstå på eldre anlegg.
