Ole K. Brønseths vei 10, 8647 BLEIKVASSLIA

**Bleikvasslia - Koselig stue -
Landlige og naturskjønne
omgivelser - 2 soverom**

Tilstandsrapport

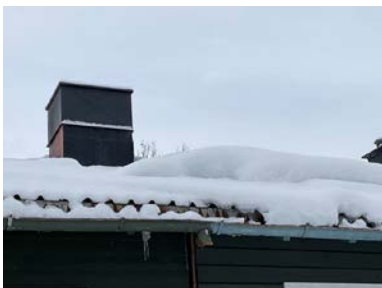
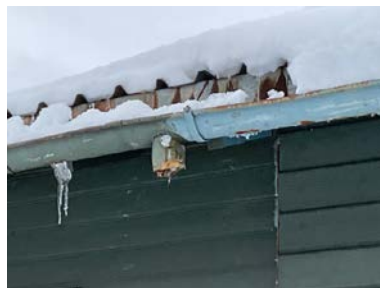
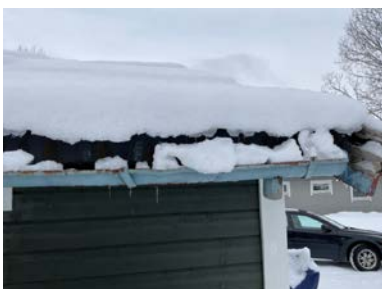
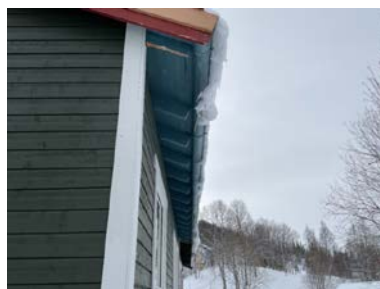
Nedløp og beslag

- Det er ikke tilfredsstillende bortledning av vann fra taknedløp ved grunnmur.
- Det mangler snøfangere på hele eller deler av taket, men det var ikke krav om dette på byggemeldingstidspunktet.
- Det mangler tilfredsstillende adkomst til pipe for feier.
- Mer enn halvparten av forventet brukstid er passert på renner/nedløp/beslag.
- Takrenner har punktvis lekkasjer.

- Det bør lages system for bortledning av vann fra taknedløp ved grunnmur.
- Stigetrinn for feier må monteres.
- Nye renner og nedløp må monteres

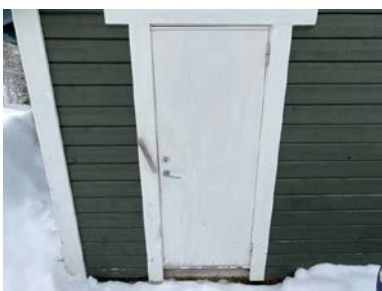
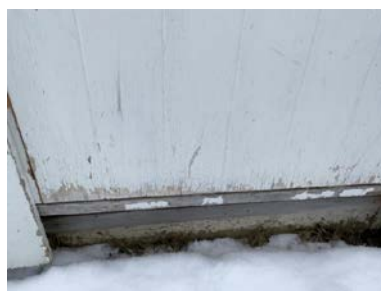
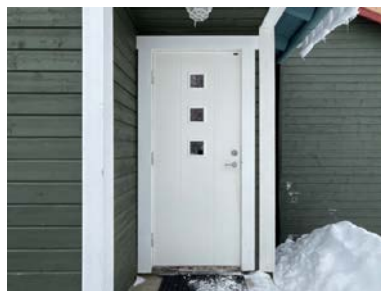
TG 1 Vinduer

- Det bør gjøres tiltak for å bedre ventilering av rommet.
- Kondensering på enkelte glass har medført fuktskader i treverk som kan medføre utskiftningsbehov av enkelte vinduer.

- Det er påvist avvik rundt innsetningsdetaljer.
- Karmene i dører er værslitte utvendig og det er sprekker i trevirket.

Boddøren er værslitt i nedkant og innsiden er dekket av sopp. Tetting under ytterdør er mangelfull.

- Det må foretas lokal utbedring.
- Det må påregnes noe vedlikehold og at enkelte dører må skiftes ut.

Gjelder boddør. Det må monteres beslag under ytterdør.

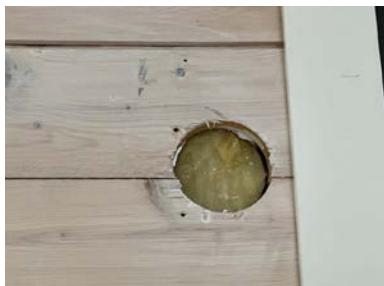
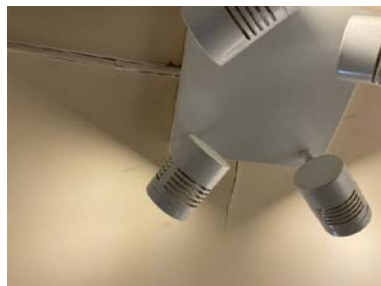
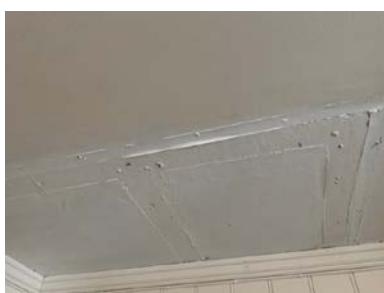
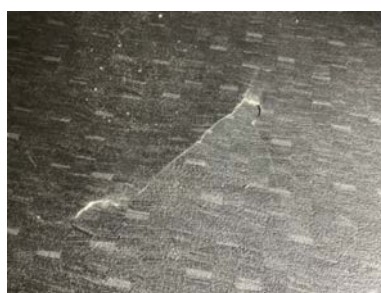
Paneling på kjøkken har borrehull og dårlig finish i skjøter. Merker og skruehull i himling på soverom og sprekk i malerpapp ved taklampe i gangen. Sprekk i gulvbelegg på soverom ved inngang.

- Overflater må utbedres eller skiftes.

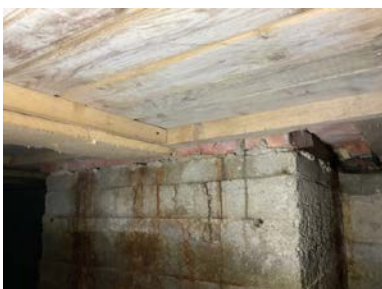
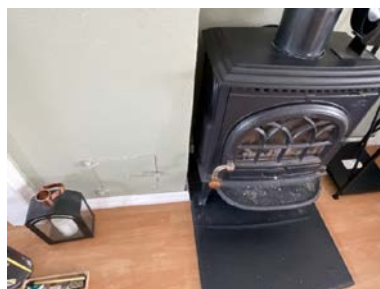
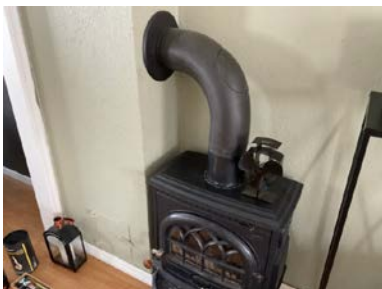
📍 TG 2 Rom Under Terreng

- Det er påvist indikasjoner på noe fuktgjennomtrenging i kjellergulv.

- Det påviste fuktnivå gir grunn til å overvåke konstruksjonen jevnlig for å se utvikling over tid, og eventuelt foreta tiltak for å unngå fuktskader.

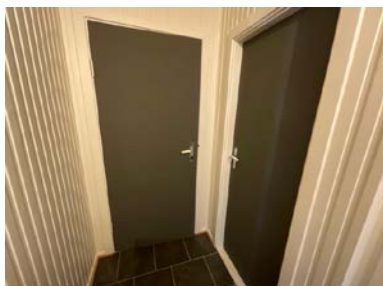
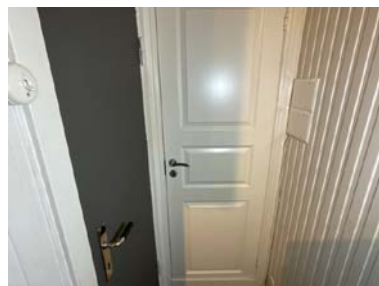
TG 2 Andre innvendige forhold

Vegg mot naboileilighet.

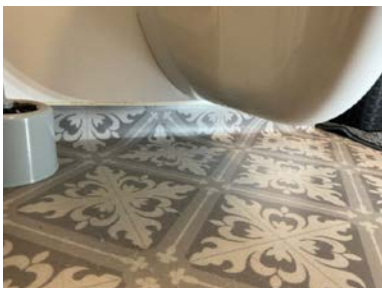
1. ETASJE > BAD

TG 2 Ventilasjon

- Det bør etableres tilfredsstillende tilluft til våtrom f.eks. luftespalte ved dør e.l.

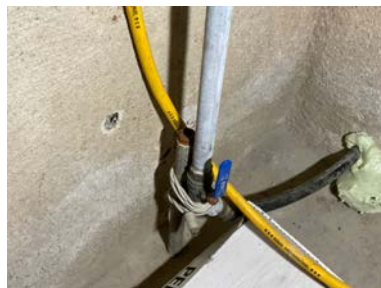
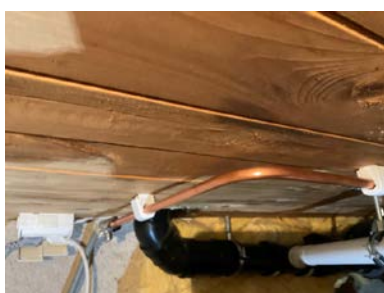
TG 2 Avløpsrør

Det er avløpsrør av støpejern og av plast.

- Det er ikke behov for utbedringstiltak siden anlegget fungerer i dag, men ut ifra alder kan skader plutselig oppstå på eldre anlegg.
- I forbindelse med oppgradering av våtrom vil det være naturlig med utskiftning av rør.
