# Tilstandsrapport

Boligbygg med flere boenheter

Nergata 11, 6516 KRISTIANSUND N

Befaringsdato: 05.09.2025

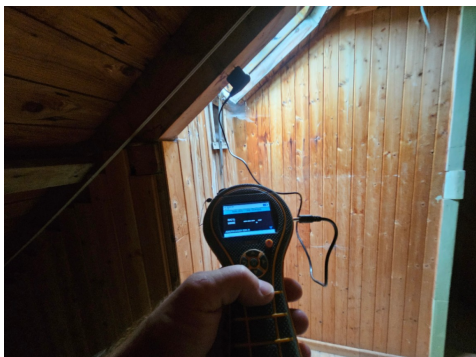
## ! TG 2 Vinduer

Det er registrert pågående lekkasje ved takvindu.

Det må påregnes at takvinduer byttes for å hindre at vann trenger videre inn i konstruksjoner og forårsaker råteskader. Konstruksjonen må undersøkes av en bygningssakkyndig. Priskonsekvens er medtatt under taktekking

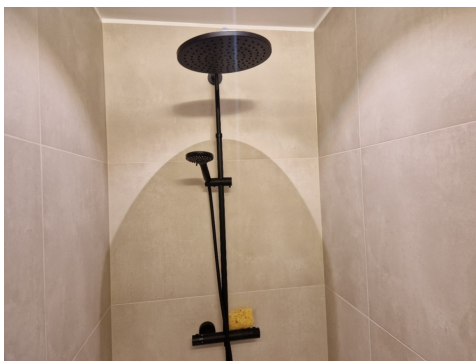
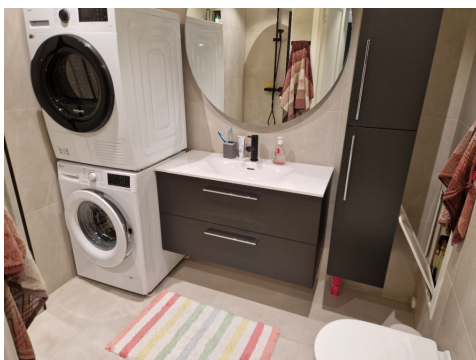
### ETASJE 2 > BAD

## ! TG 1 Overflater vegger og himling

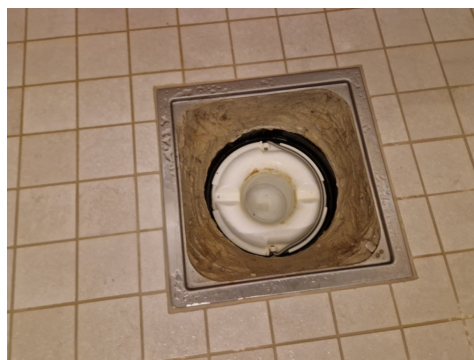
### ETASJE 2 > BAD

## ! TG 1 Sanitærutstyr og innredning

Hulltaking er foretatt og ingen unormale forhold er avdekt. Hulltaking er en stikk kontroll ett sted. Kontrollen kan ikke utelate fuktskader andre steder i rommet.

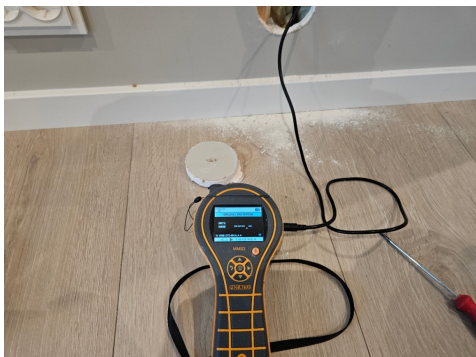
### ETASJE 2 > KJØKKEN

#### TG 1 Overflater og innredning

Gulvet er belagt med laminat. Veggene er kledd med malte plater. Det innvendige taket er lagt med malte plater.  
Det er en farget kjøkken- innredning som går over to vegger. Innredningen er av underskap og skuffer i glatte fronter. Benkeplaten er av laminat med en nedfelt steketopp og tvask. Kjøkkenet er utstyrt med integrert frys/kjøleskap, oppvaskmaskin og stekeovn.

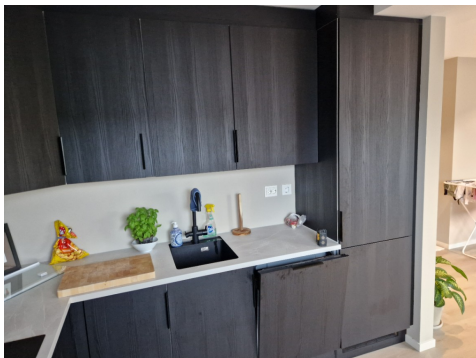
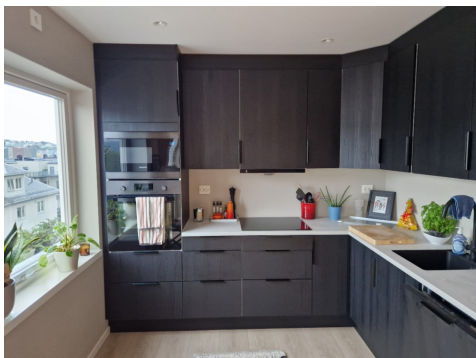
### ETASJE 2 > KJØKKEN

#### TG 1 Avtrekk
