# Tilstandsrapport

📍 Øvre Stokkavei 38, 4023 STAVANGER

# gnr. 58, bnr. 1418, snr. 36

Rapportdato: 04.06.2025

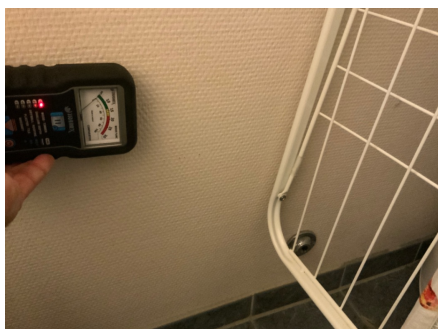
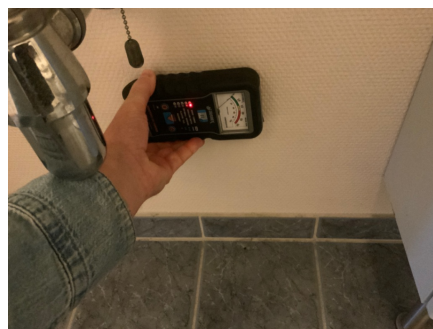
### TG 0 Tilliggende konstruksjoner våtrom

Hulltaking er ikke foretatt da det ikke er fysisk mulig pga tilliggende konstruksjoner. Hulltaking er ikke foretatt grunnet faren for å punktere brannskille/vegg mot sjakt og rør. Det forelå ikke plantegninger på befaringen. Det er benyttet måleverktøy på overflater uten å påvise unormale forhold.
