Herbjørnsrudvegen 25, 3677 NOTODDEN

**Meget pen og velholdt bolig med  
garasje og lettstelt flat tomt i  
solrike og barnevennlige  
omgivelser i Heddal**

# Tilstandsrapport

Befaringsdato: 24.11.2025

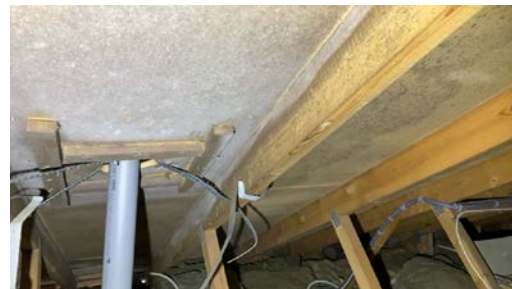
Det har vært en lekkasje i tak ved overbygd inngangsparti. Lekkasje er utbedret ifølge eier, men dette har ført til noe vekst av sopp i undertak. Dersom lufting bedres, er det liten fare for at ytterligere skader kan oppstå.

Sopp i undertak får TG3 i henhold til NS3600. Kostnadsestimat er ikke mulig å gi. Beløpet er satt til ca Kr. 50.000.- for fjerning av sopp. Dersom undertak må skiftes, vil det påløpe en betydelig kostnad.

Noe mugg i undertak

Mugg bør vaskes vekk med Klorin eller tilsvarende for å unngå luftveislager.

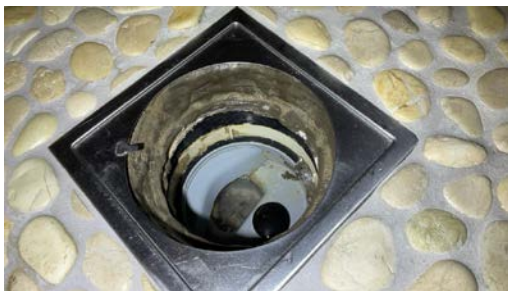
Det er synlig membran i sluk.

Sluk i dusjsonen.

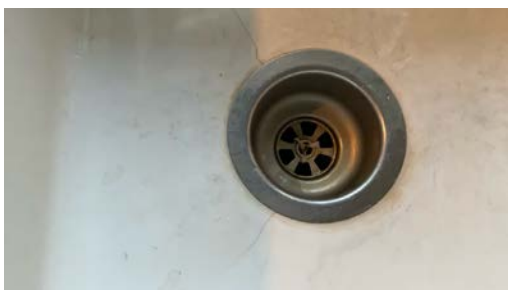
Krakelering i vask.

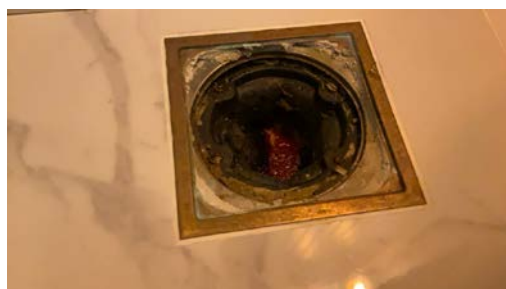
Sluk i gulv.

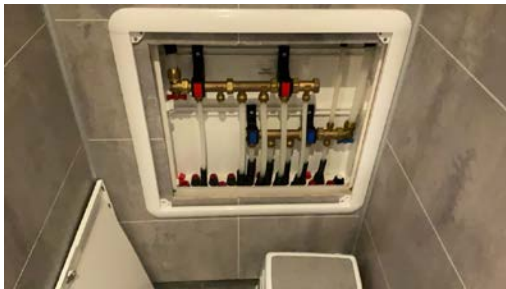
Vannskap på bad i kjelleren.

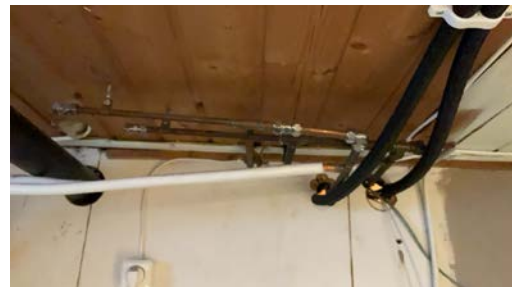
Noe åpent anlegg på vannrør i bod i kjeller

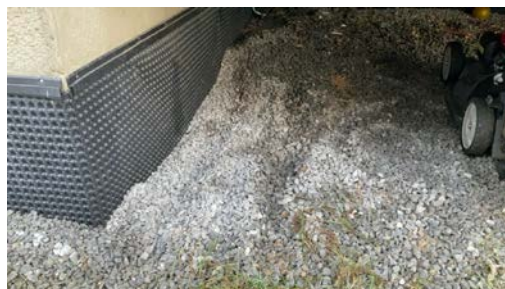
Lokalt fall mot grunnmur.

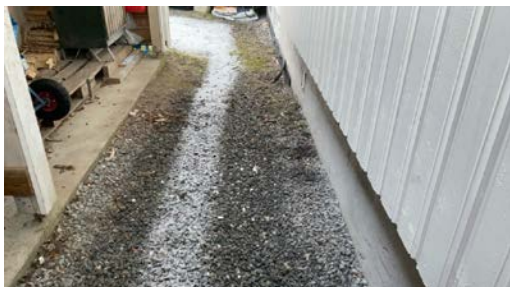
Lokalt fall mot grunnmur ved garasjen
