Tilstandsrapport

📍 Slåa 17, 2635 TRETEN

gnr. 122, bnr. 17

Befaringsdato: 11.08.2024

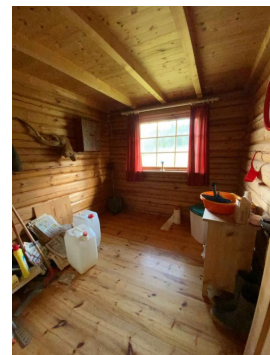
- Toalettrom har kun naturlig avtrekk fra rommet, NS 3600 krever mekanisk avtrekk for å kunne gi TG 0/1.
- Toalettrom mangler tilluftsventilering, f.eks. spalte/ventil ved dør.

Synlig elde og slitasje generelt.
