# Tilstandsrapport

Enebolig

Lislebystranda 14, 1618 FREDRIKSTAD

Befaringsdato: 09.12.2025

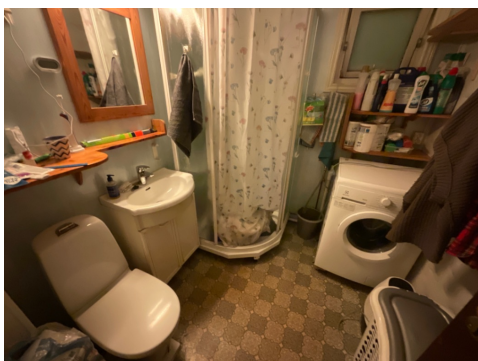
Dersom våtrommet skal tilfredsstillе dagens forskrift må det totalrenoveres. Alle forhold med tettesjikt, våtsone, sluk m.m. må dokumenteres.

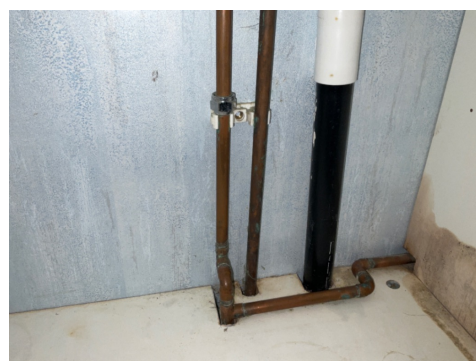
- Tidspunkt for utskiftning av vannledninger nærmer seg.
- Det er ikke behov for utbedringstiltak siden anlegget fungerer i dag, men ut ifra alder kan skader plutselig oppstå på eldre anlegg.
- I forbindelse med oppgradering av våtrom vil det være naturlig med utskiftning av rør.

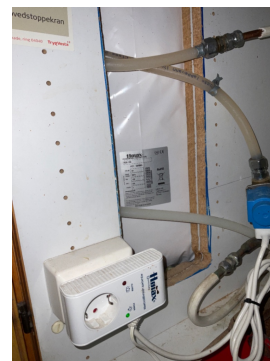
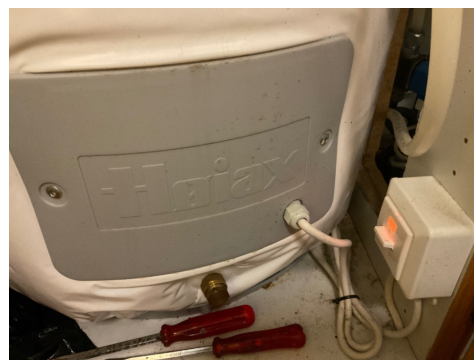
Varmtvannsbereider på 120 liter fra 2017.  
Montert i benkeskap på kjøkken.

Waterguard er korrekt montert og bereder er tilkoblet egen koblingsboks iht. forskrifter.
