# Tilstandsrapport

Naust

Vesterøya 156 G, 4625 FLEKKERØY

Befaringsdato: 30.06.2025

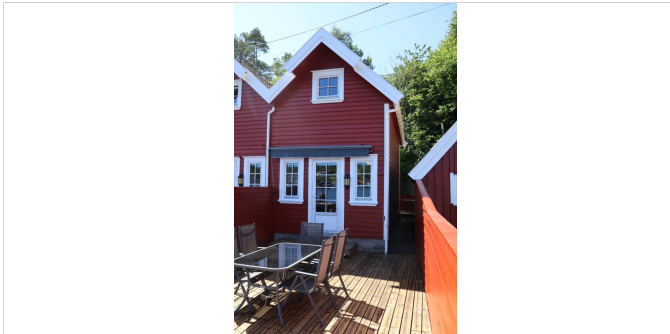
**Byggeår**  
2001

**Kommentar**  
I følge tegninger og papirer fra kommunen.

**Vedlikehold**  
Bygget er jevnlig vedlikeholdt.

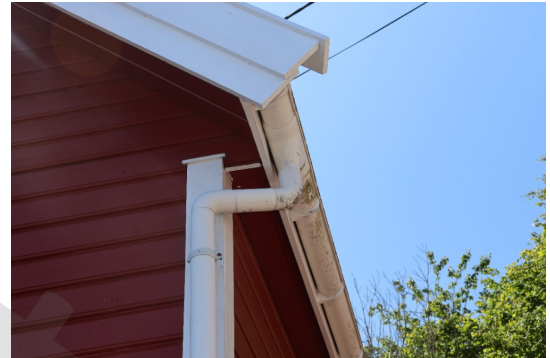
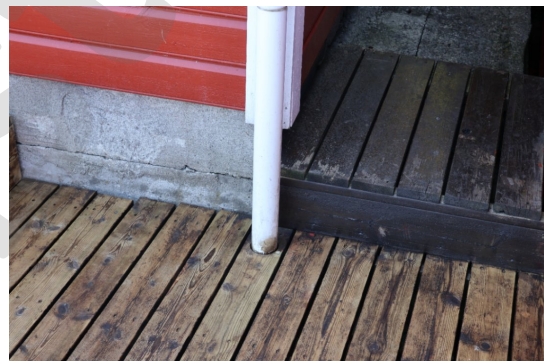
Takrenner i metall. Nedløp fører takvann ut på bakken/mot sjø.

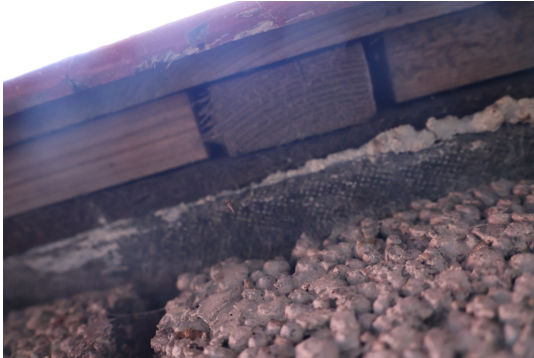
## ! TG IU Takkonstruksjon/Loft

*Punktet må sees i sammenheng med Taktekking*

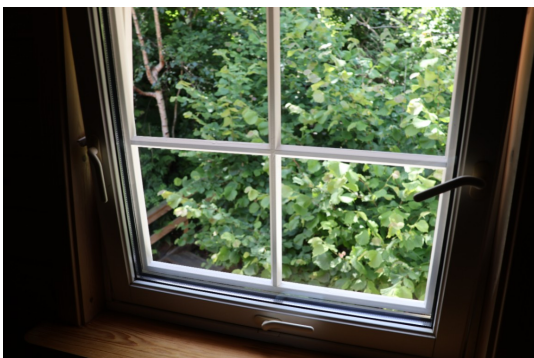
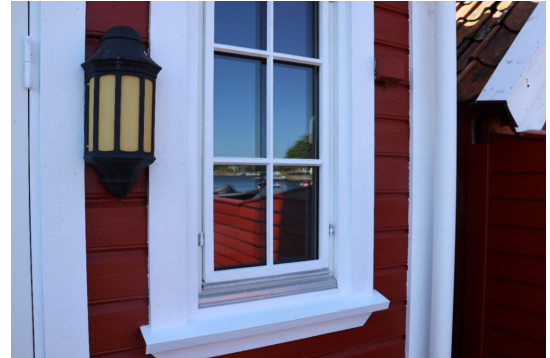
## ! TG I Vinduer

Takvinduer av tre. Vinduer fra byggetiden.

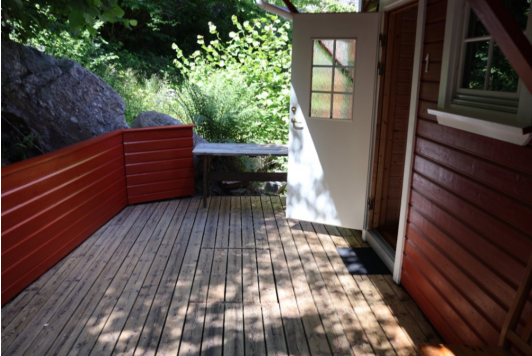
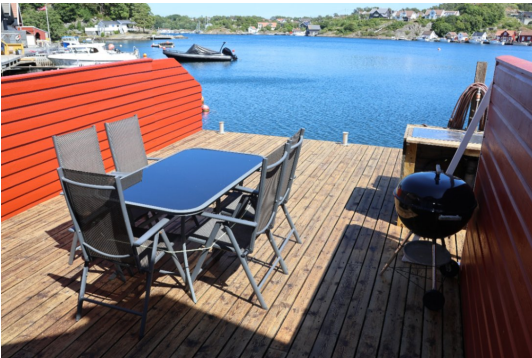
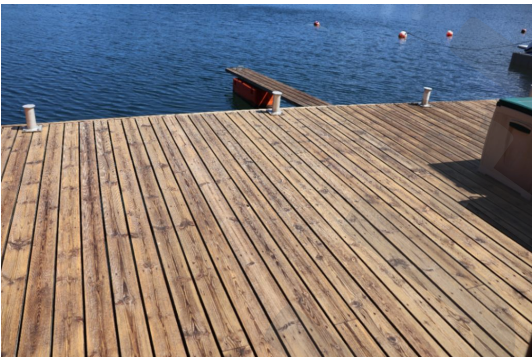
Ytterdører fra byggetiden. Dører kan ta i karmen når de er i nærhet til sjøen og mye vær. Det vil oppleves som de henger i karmen av og til, men andre tider på året kan de "gå" greit.

Terrasse med brygge ut i fra stuen. Terrasse ved inngangspartiet. Den er ok vedlikeholdt. Fundamenter til bryggen kunne ikke sjekkes.

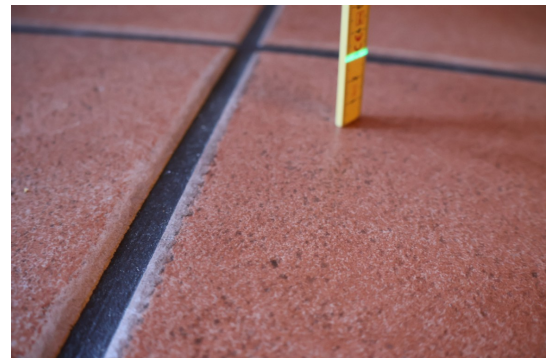
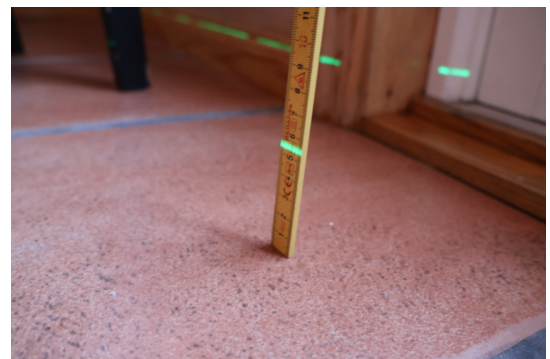
Etasjeskillere av tre. Mur mot bakken. Det er registrert noen mindre høydeforskjeller på gulv. Det vil imidlertid sjelden være økonomisk rasjonelt som et enkeltstående tiltak i en sjøbod som dette. Dersom sjøboden en gang skal renoveres, kan man vurdere slike tiltak. Det er noen mindre sprekker i utvendig grunnmur mot sjøen. Usikker om det kan ha noe med 15 mm retningsavvik.

- Det er målt høydeforskjell på mellom 15-30 mm gjennom hele rommet. Tilstandsgrad 2 gis med bakgrunn i standardens krav til godkjente måleavvik.

- For å få tilstandsgrad 0 eller 1 må høydeforskjeller rettes opp. Ytterligere undersøkelser må foretas for å få kartlagt omfanget for utbedring.

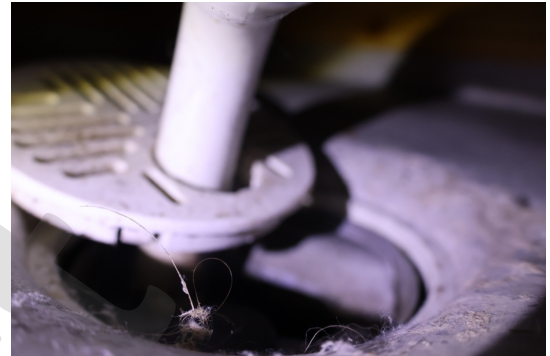
## TG 1 Sanitærutstyr og innredning

Innredning og sanitærutstyr. Ok vedlikeholdt. Opplegg for vaskemaskin.

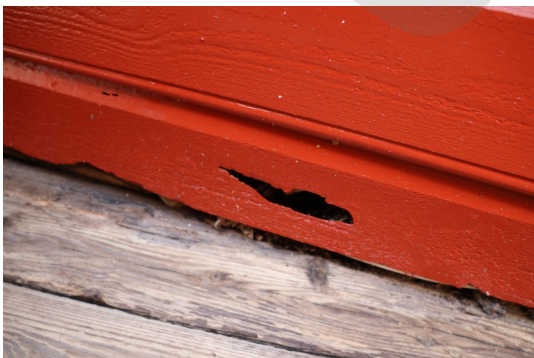
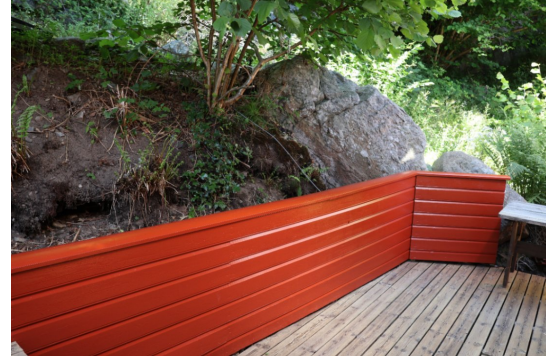
Grunnmur av betong og lecablokker. Lecablokker anbefales å pusses med mur på utsiden for å forhindre eventuell fukt og vann som kan trenger inn i lecablokk.

Det er en sprekk i synlig grunnmur mot sjøen. Denne bør pusses tett.

- Det er registrert horisontalriss som er symptom på jordtrykk.

Bord i tre må etter hvert byttes.
