# Tilstandsrapport

Naust

Vesterøya 156 F, 4625 FLEKKERØY

Befaringsdato: 30.06.2025

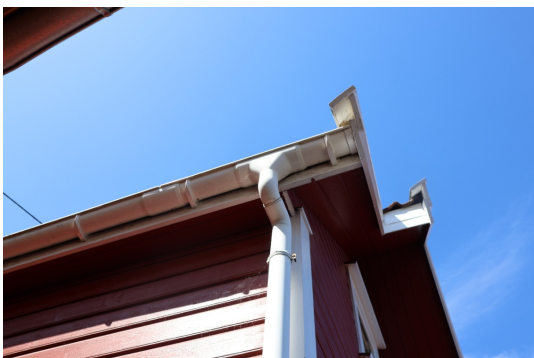
Taktekking med takstein fra byggetiden. Siden taket (takkonstruksjon, taktekking og skorstein) kun er observert fra bakkenivå, er vurderingen begrenset av dette. Det er ikke sikkerhetsmessig forsvarlig å bevege seg ut på taket eller observere fra stige. Selv om det ikke er avdekket skader under befaringen, betyr ikke dette at det ikke foreligger skader som en besiktigelse på taket kan avdekke. Vær oppmerksom på denne risikoen. En undersøkelse av taket kan utføres av en fagperson under tilstrekkelige sikkerhetsforhold.

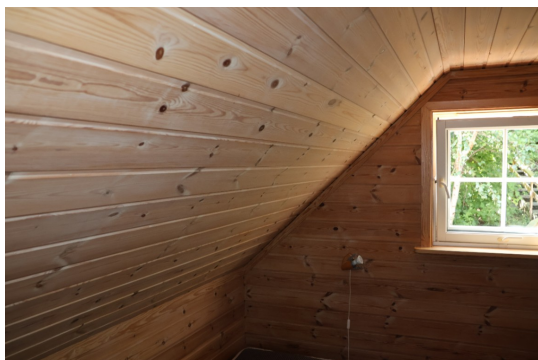
## ! TG IU Takkonstruksjon/Loft

### Vurdering av avvik:

- Innhent dokumentasjon, om mulig.

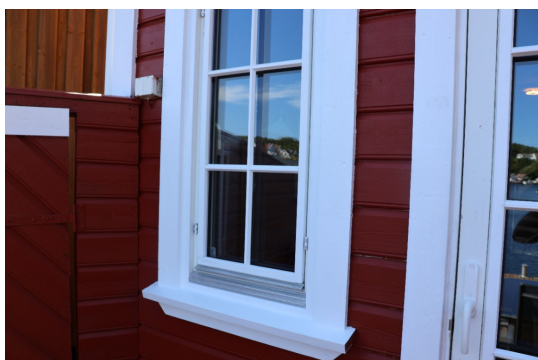
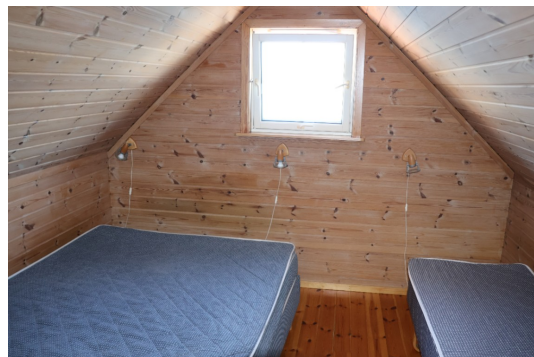
## ! TG 1 Vinduer

Takvinduer av tre. Vinduer fra byggetiden.

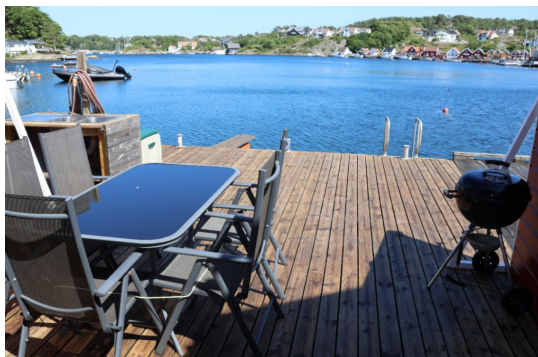
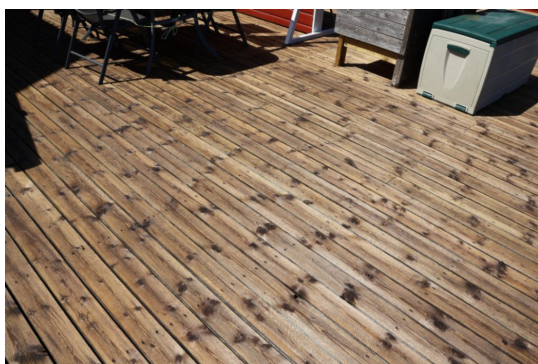
Terrasse med brygge ut i fra stuen. Terrasse ved inngangspartiet. Den er ok vedlikeholdt. Fundamenter til bryggen kunne ikke sjekkes.

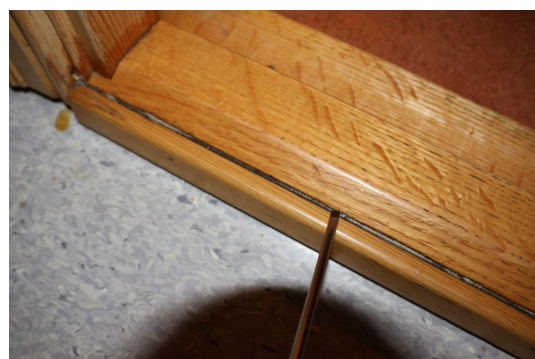
## ! TG 1 Overflater Gulv

Det er laget oppkant ved døren. Fallforhold på gulvet i rommet er ok.

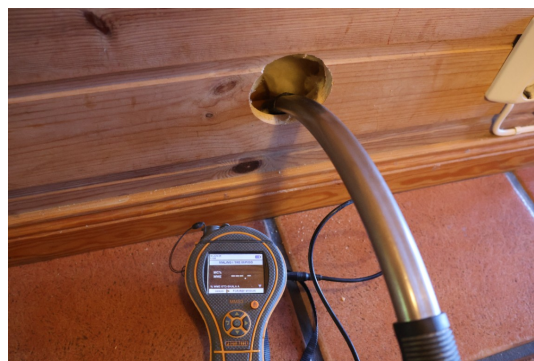
### ! TG 0 Tilliggende konstruksjoner våtrom

Det er boret hull i motstående rom til våtrom. Målt med fuktmåler og pigger inne i vegg. Det var mindre enn 6 V%. Tørr.

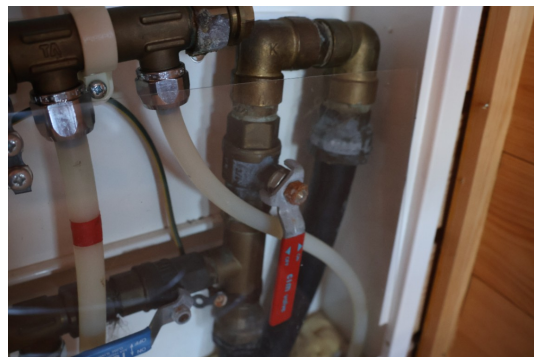
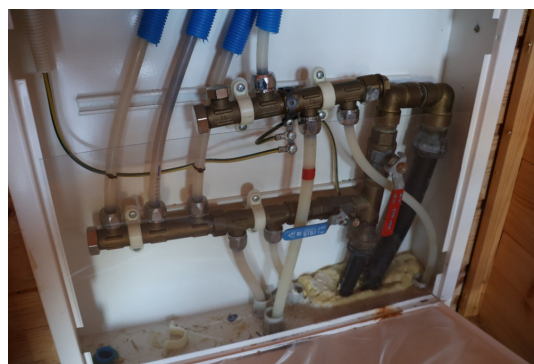
### TG 1 Vannledninger

Stoppekran er i rør i rør skap. Ingen synlige lekkasjer på befaringsdagen. "Rør i rør" med skap for inspeksjon/vedlikehold. Rør ut av vegg for lekkasjevann/kondens.

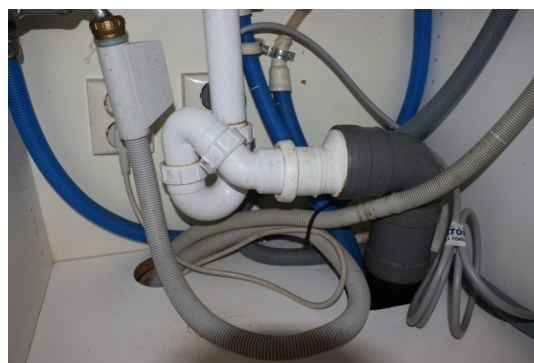
### TG 1 Avløpsrør

Avløpsrør i plast. Videre rør er skjult i vegg/gulv. Det er ikke synlig stakeluke fra avløpsrør. Det ser ut til å være lagt opp til å stake avløpsrør igjennom sluket eller i avløp fra toalett.

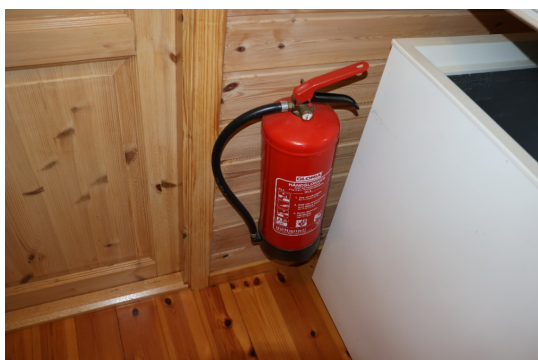
## ! TG 0 Branntekniske forhold

Det er røykvarsler og nyere brannslukkerapparat i sjøboden.

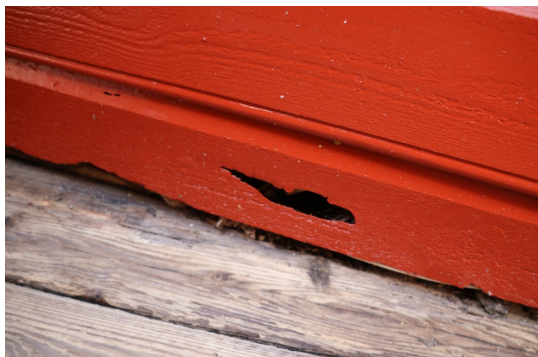
Mot terreng ved inngangspartiet er det satt opp en forstøtningsmur/gjerde i tre. Det er noen få bord nederst med litt råde. Dette må etter hvert byttes.

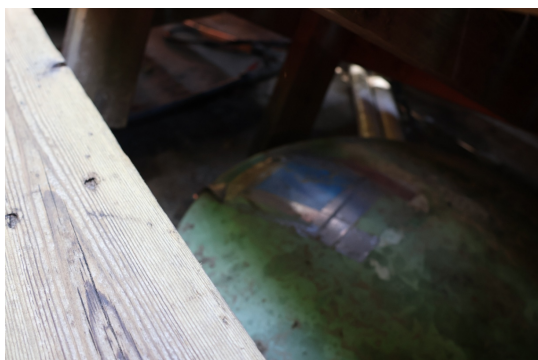
Det lille som var synlig av septiktank så ok ut. Eier opplyser om at den virker ok.
