Tjuravegen 673 og 675, 2260 KIRKENÆR

**FRYSJØEN/KIRKENÆR**

# Tilstandsrapport

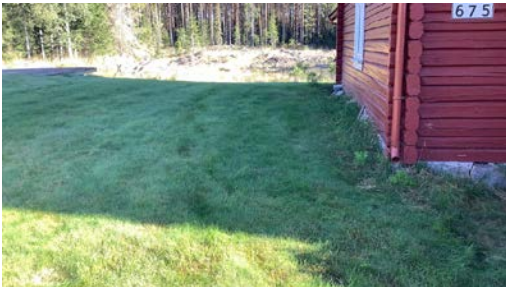
Utilfredsstillende fall fra bygning.

Terrengjustering bør utføres for å etablere tilfredsstillende fall fra bygningen. Tilfredsstillende fall vil være minimum 1:50 i en avstand på minimum 3 meter fra bygning.

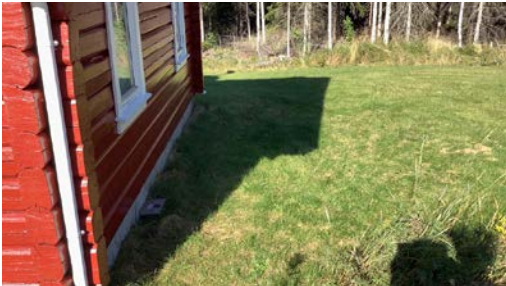
Utilfredsstillende fall fra bygning.

Terrengjustering bør utføres for å etablere tilfredsstillende fall fra bygningen. Tilfredsstillende fall vil være minimum 1:50 i en avstand på minimum 3 meter fra bygning.

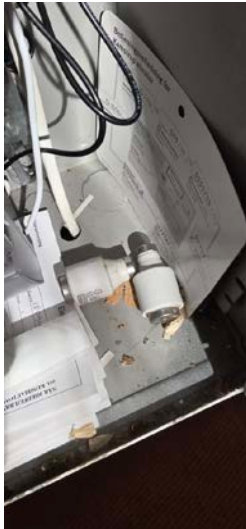
ID 1395724 - [D] Nippel

Bilde 1 Hull i tavle må tettes

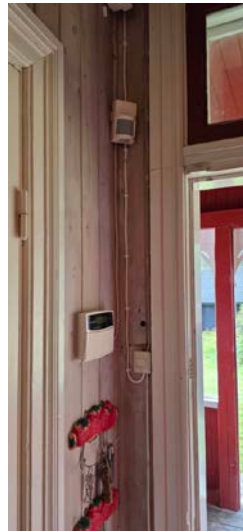
**Bilde 2** Det ligger også pmh kabel til innbruddsalarm. Kabel ernikke ment for fast installasjon . Alarm er defekt og kan fjernes og bryter byttes. Se punkt over.

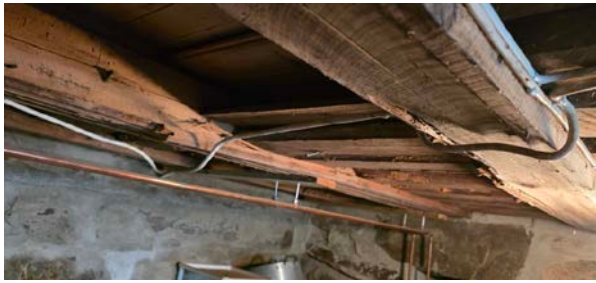
## ID 1395932 - [L] Div installasjon

**Bilde 1** Ledning henger løs i kjeller under kjøkken.

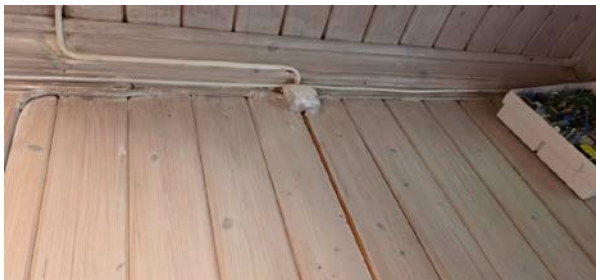
**Bilde 3** Yttergang. Utsparringer i boks. Bør byttes.
