Hagelia 11, 4480 KVINESDAL

**Hagelia/Åmodt - Innholdsrik  
enebolig med flott garasje og stor  
opparbeidet tomt**

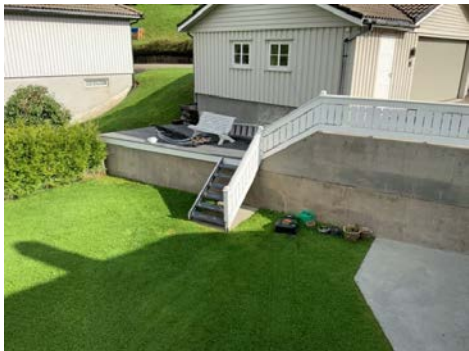
Tomteforhold > Forstøtningsmurer  
Vurdering av avvik: Det mangler rekkverk/annen sikring på forstøtningsmuren(e) ut ifra dagens krav.  
Konsekvens/tiltak: Rekkverk/annen sikring på forstøtningsmur må settes opp/utbedres.

TG 3

Forstøtningsmurer er av betong.

Det er ikke montert rekkverk over hele lengden av forstøtningsmur mot garasje
