Tilstandsrapport

Fritidsbolig

Hyttesone I 458, 3295 HELGEROA

Befaringsdato: 14.05.2024

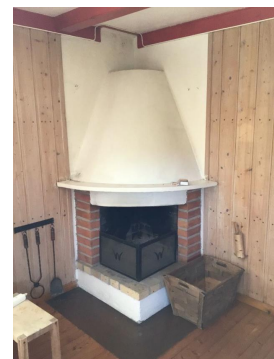
- Det bør foretas nærmere undersøkelser av pipeløp.

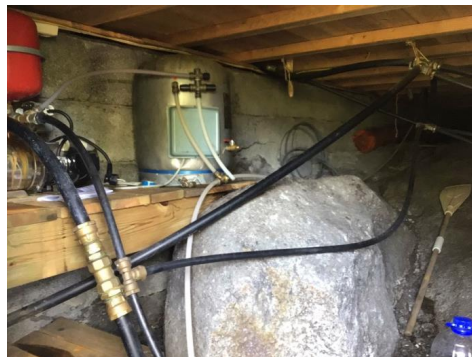
- Det er ikke behov for utbedringstiltak siden anlegget fungerer i dag, men ut ifra alder kan skader plutselig oppstå på eldre anlegg.
- I forbindelse med oppgradering av våtrom vil det være naturlig med utskiftning av rør.

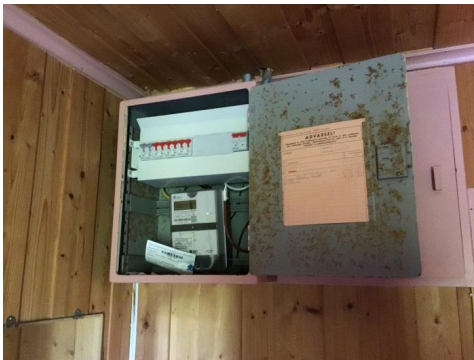
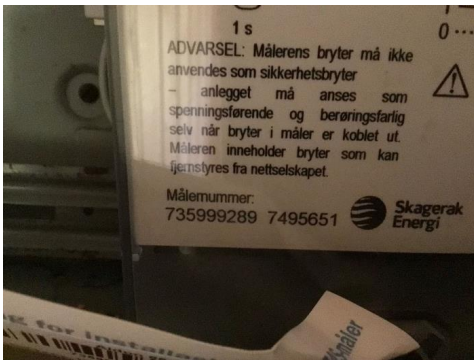
Anbefales el-sjekk ihht. observasjoner og alder.
